**Riool\_ID: 12039****Maasdriel**  
Kerkdriel  
Paterstraat  
2016-03-15Knoop 1:  
KE0409Knoop 2:  
KE0425BNaam riolering:  
Tekeningnummer:  
Reinigen: Ja  
Verharding wegdek: Asfalt  
Videopakketreferentie: 12039\_0.mpg

**ALGEMENE GEGEVENS****Riool\_ID: 12039**  
**Paterstraat**  
**KE0409 - KE0425B**Besteksnummer:  
Code insp. / bedrijf  
Beherende instantie Gemeente Maasdriel  
Methode van inspectie Rijdende camera (Doel inspectie: Routine inspectie toestand)  
Commentaar  
Rapport: DEN12-000035**DETAIL GEGEVENS**

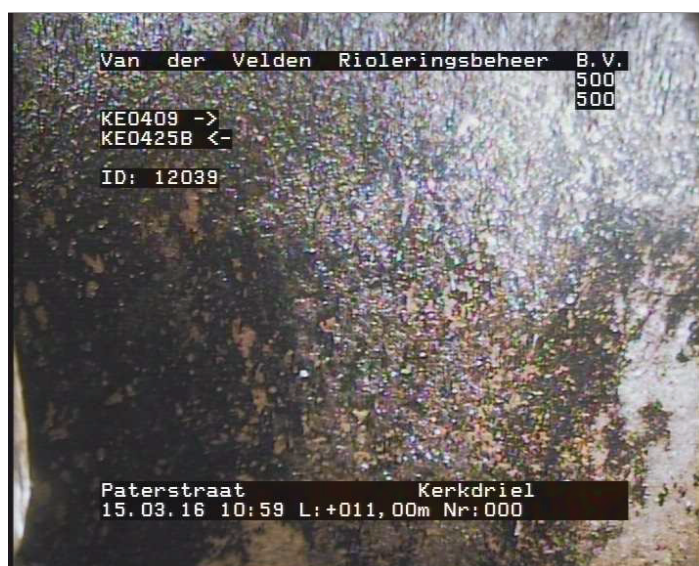
10.40 m1 Foto 031520112: Verplaatste verbinding  
Hoekverdraaiing

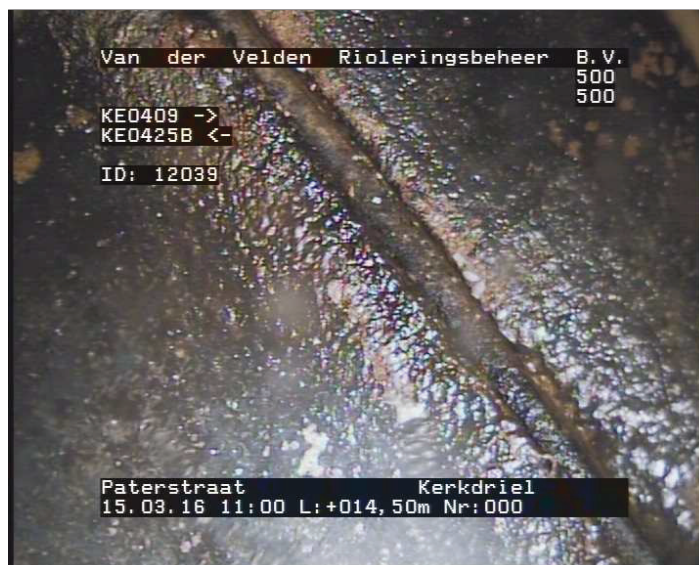
14.00 m1 Foto 031520412: Infiltratie  
Doorzweten

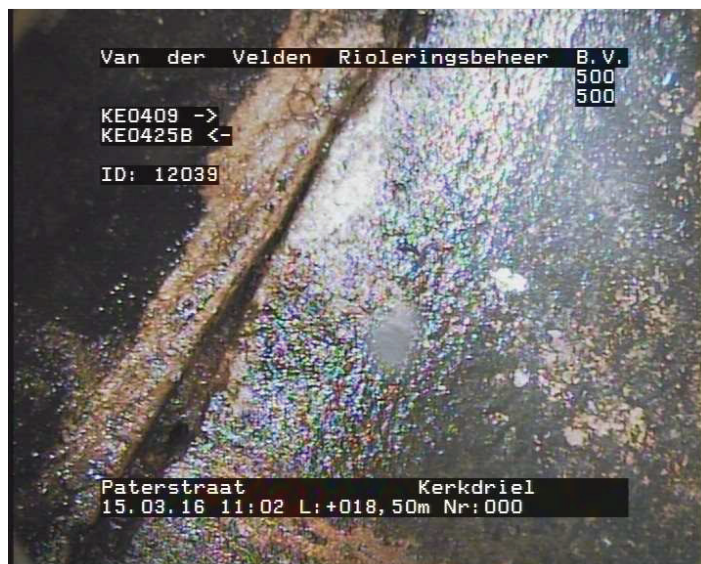
18.50 m1 Foto 031520812: Infiltratie  
Doorzweten

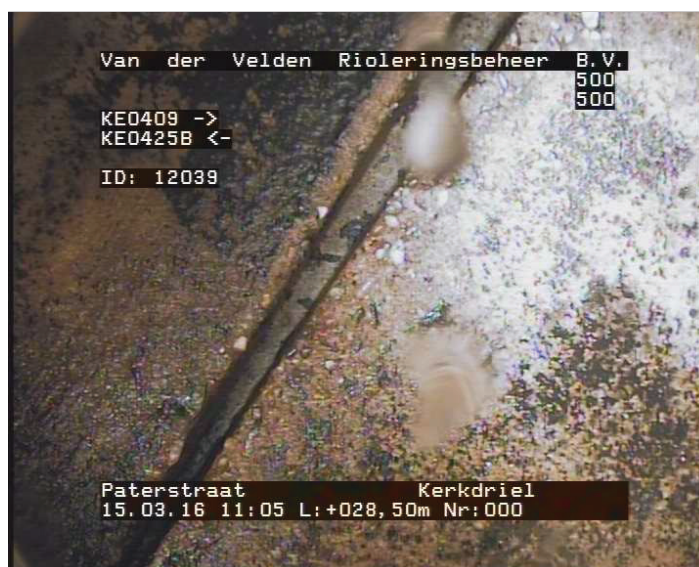
28.10 m1 Foto 031521512: Infiltratie  
Doorzweten

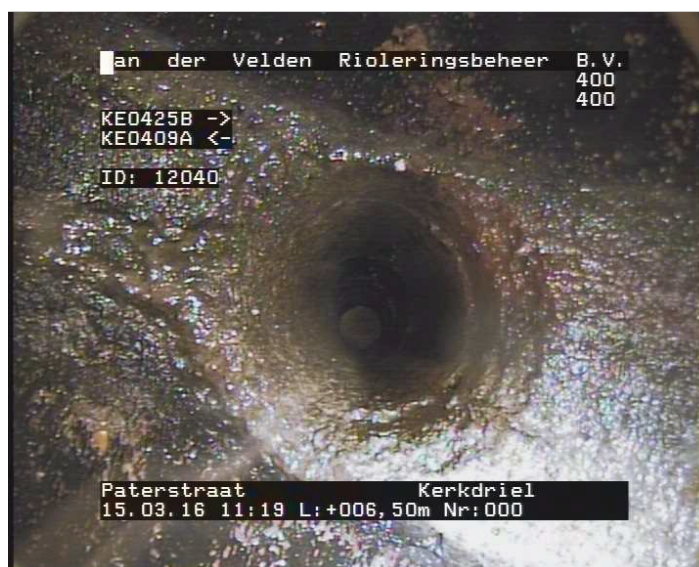
2.90 m1 Foto 031522112: Waterpeil  
10% < h <= 25%

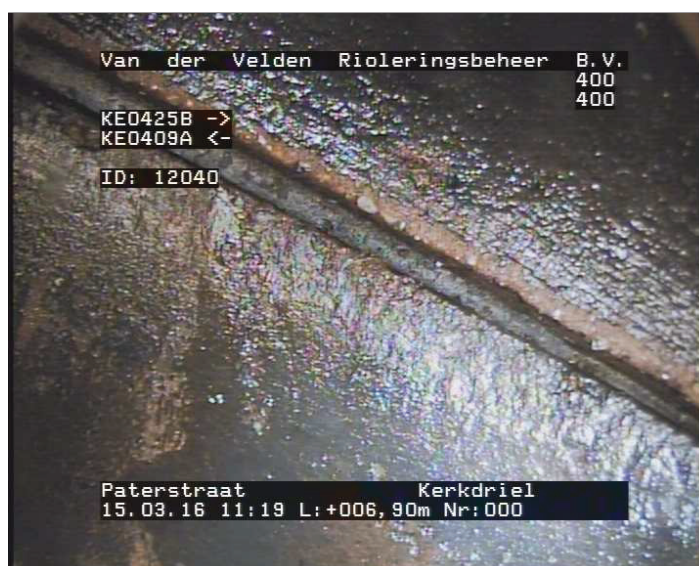
6.50 m1 Foto 031522212: Infiltratie  
Doorzweten

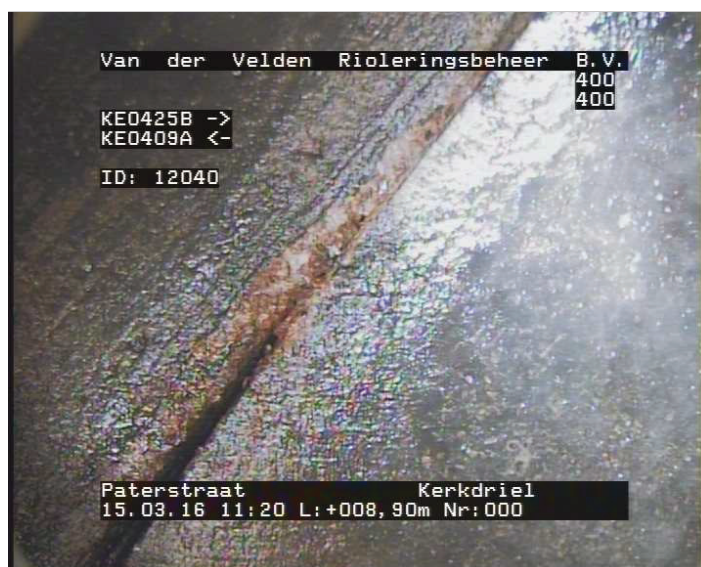
7.60 m1 Foto 031522412: Waterpeil  
25% < h <= 50%

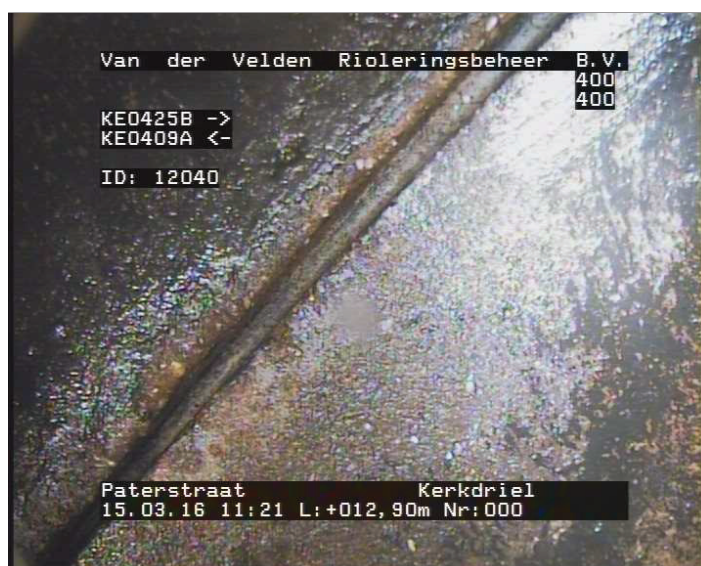
8.90 m1 Foto 031522512: Infiltratie  
Doorzweten

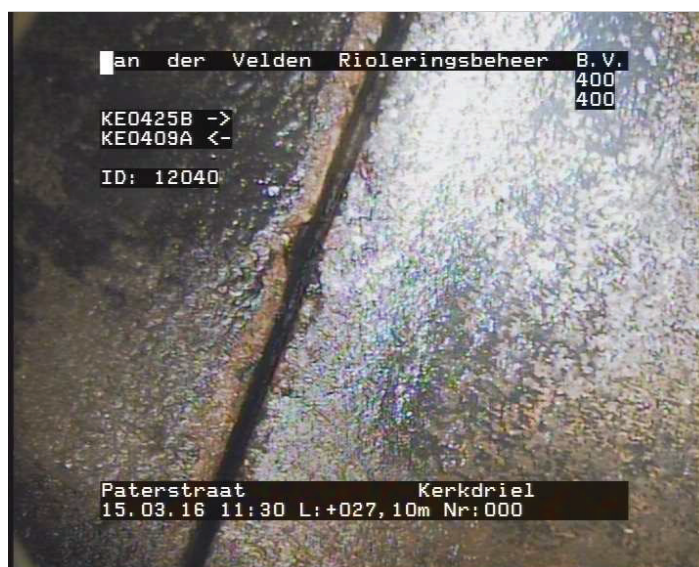
22.60 m1 Foto 031523012: Infiltratie  
Druppelend

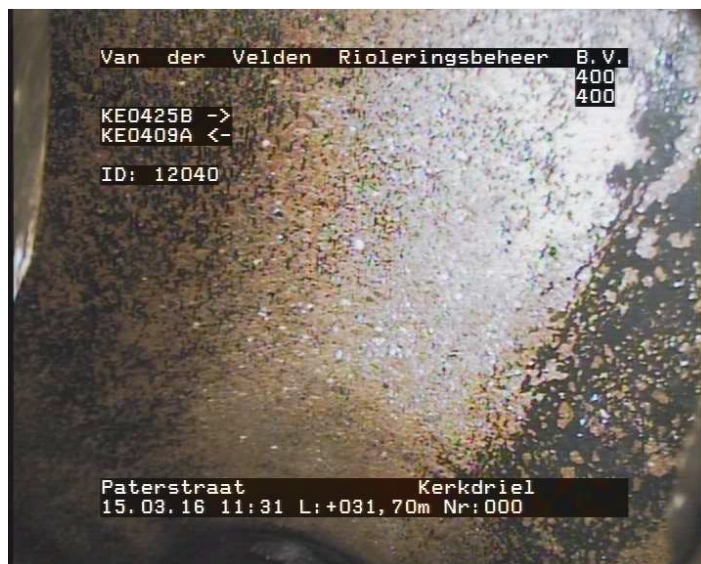
31.10 m1 Foto 031523212: Verplaatste verbinding  
Hoekverdraaiing

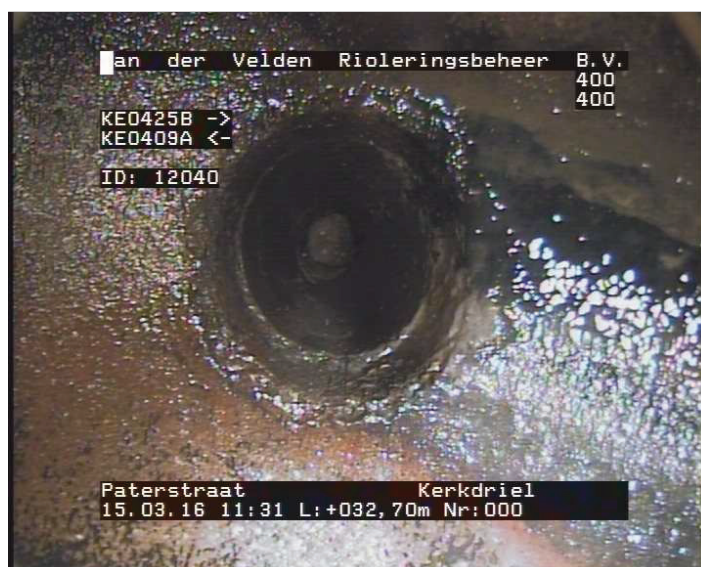
31.70 m1 Foto 031523312: Schade aan het oppervlak  
Afbrokkelen / zichtbare (kiezel)toeslagstof

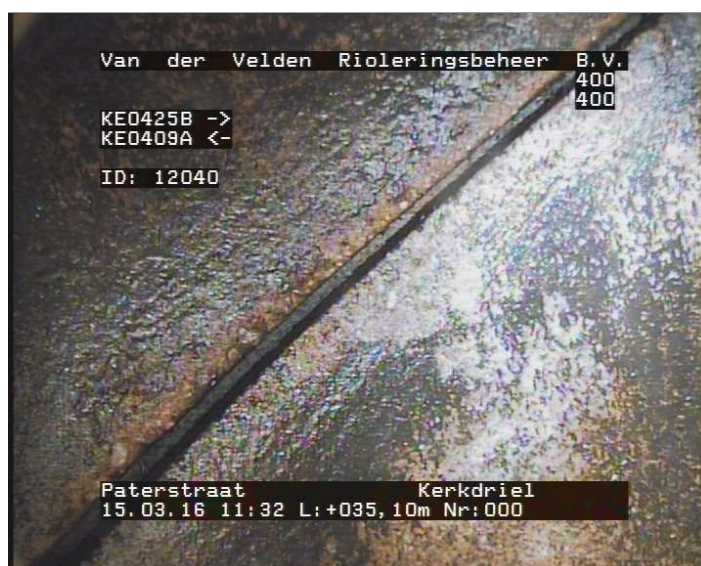
32.70 m1 Foto 031523412: Infiltratie  
Doorzweten

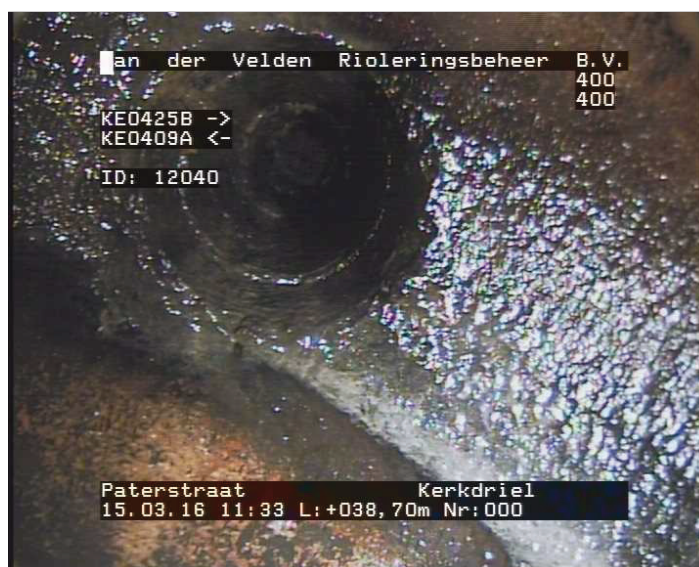
37.10 m1 Foto 031523612: Verplaatste verbinding  
Hoekverdraaiing

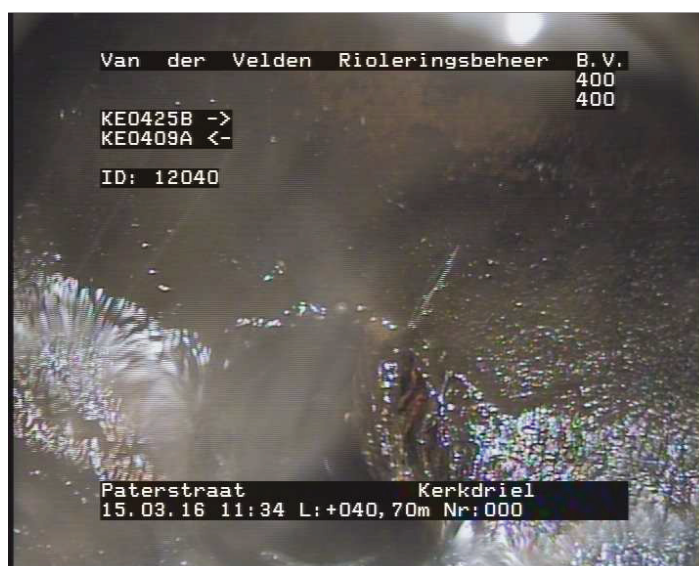
38.60 m1 Foto 031523712: Infiltratie  
Doorzweten

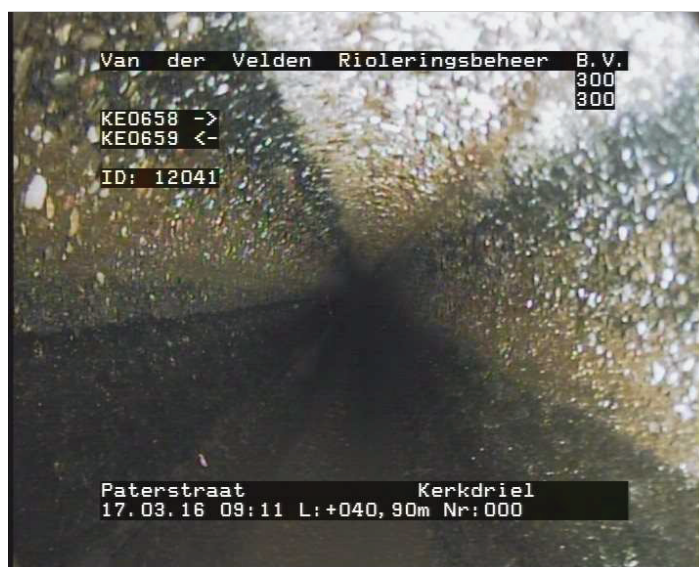
40.20 m1 Foto 031725312: Schade aan het oppervlak  
Toeslagstof steekt uit / wapening zichtbaar

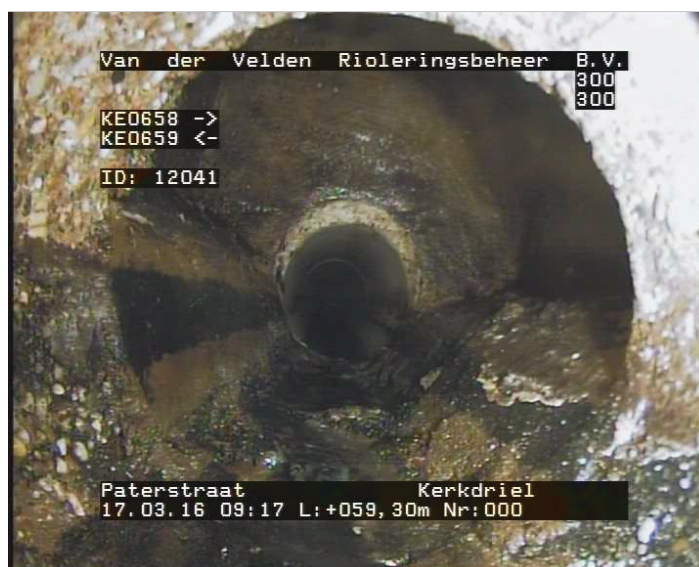
53.10 m1 Foto 031725612: Schade aan het oppervlak  
Toeslagstof steekt uit / wapening zichtbaar

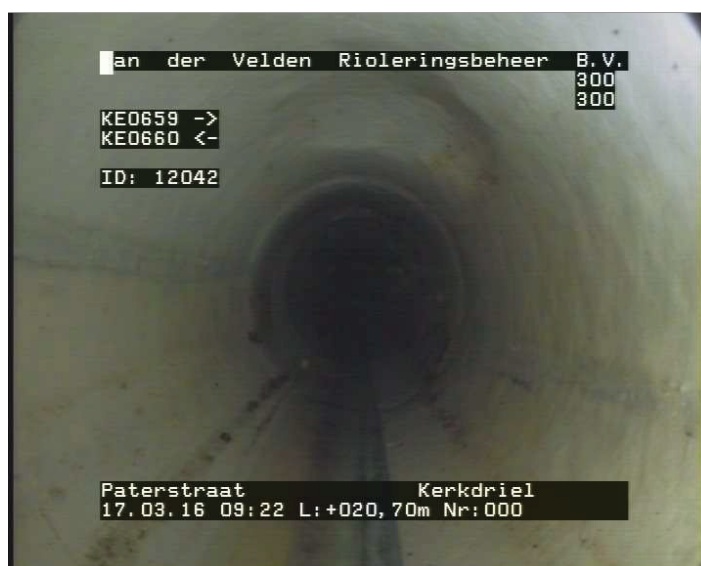
8.60 m1 Foto 031726012: Infiltratie  
Doorzweten

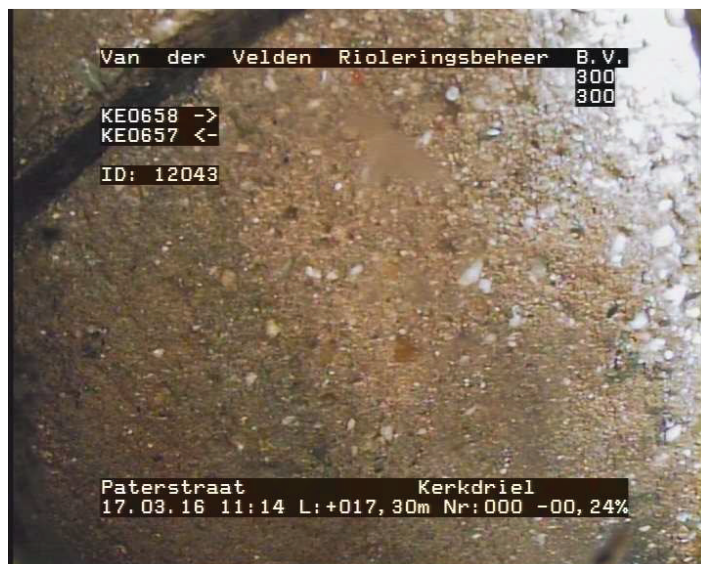
15.40 m1 Foto 031727112: Verplaatste verbinding  
Hoekverdraaiing

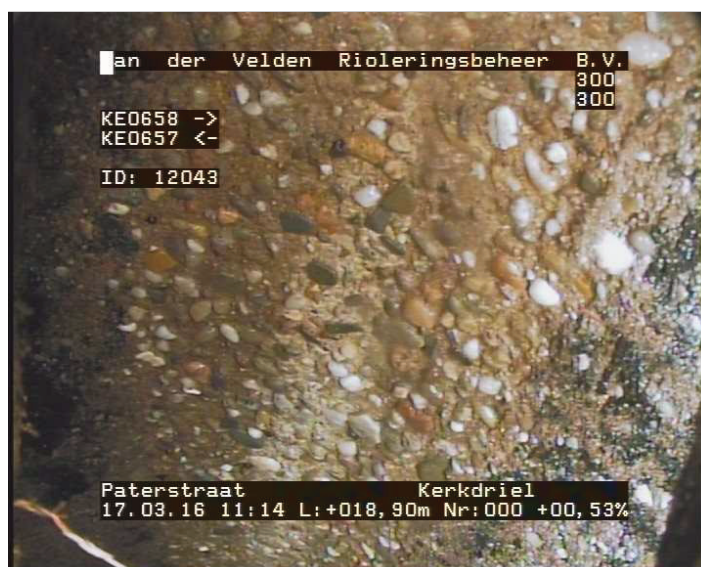
17.30 m1 Foto 031727212: Schade aan het oppervlak  
Afbrokkelen / zichtbare (kiezel)toeslagstof

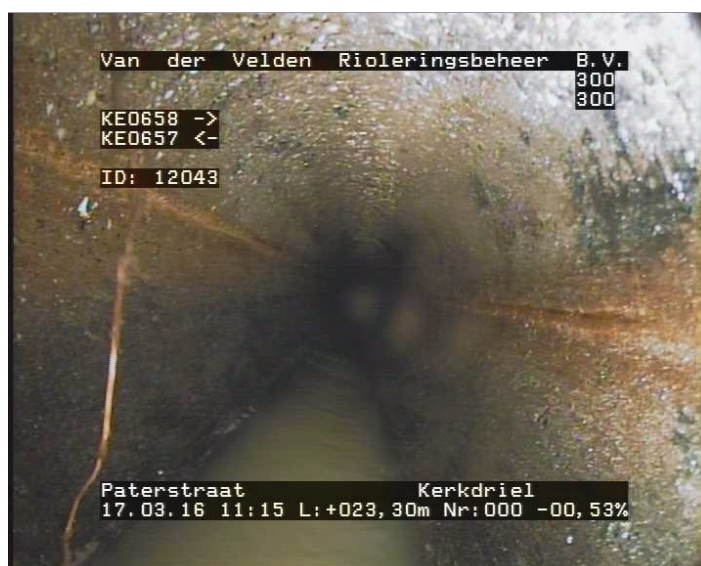
18.90 m1 Foto 031727312: Schade aan het oppervlak  
Toeslagstof steekt uit / wapening zichtbaar

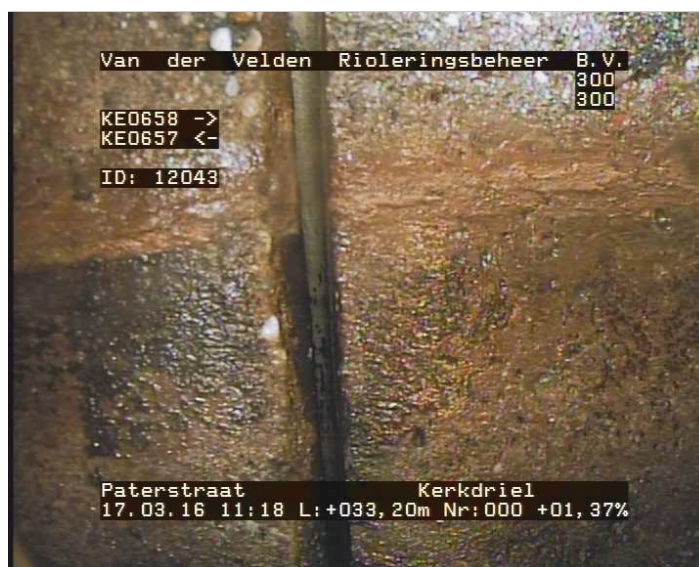
27.50	->	BAH Defectieve aansluiting Aansluitende buis beschadigd Opmerking: rubber zit NIET goed!	4	12		12043_0 00:10:49	31727512
33.20	->	BAJ Verplaatste verbinding Hoekverdraaiing 5=Geconstateerd	5		<b>A</b>	12043_0 00:12:12	31727612

27.50 m1 Foto 031727512: Defectieve aansluiting  
Aansluitende buis beschadigd  
rubber zit NIET goed!

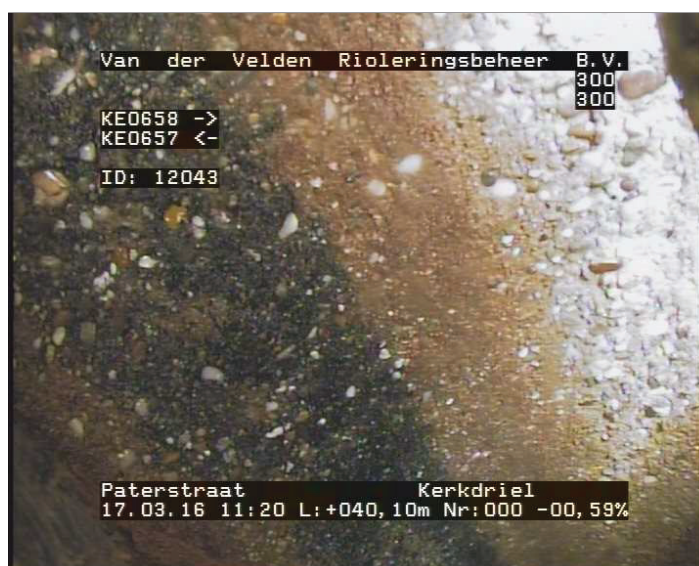
33.20 m1 Foto 031727612: Verplaatste verbinding  
Hoekverdraaiing

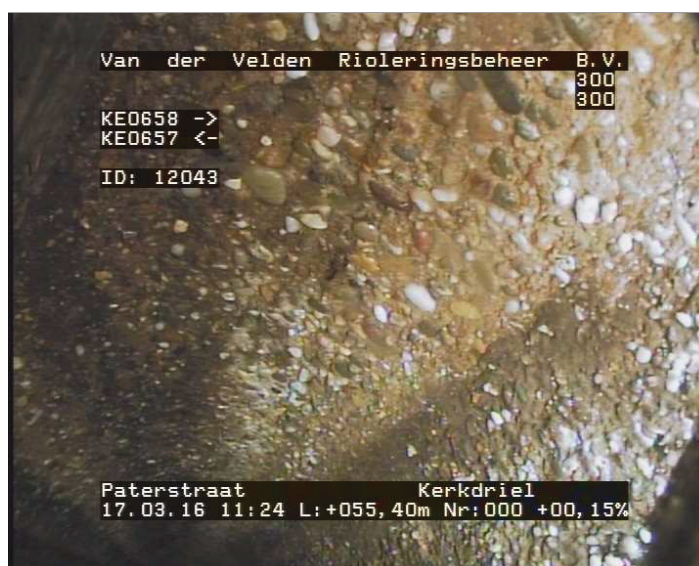
55.10 m1 Foto 031727912: Verplaatste verbinding  
Hoekverdraaiing

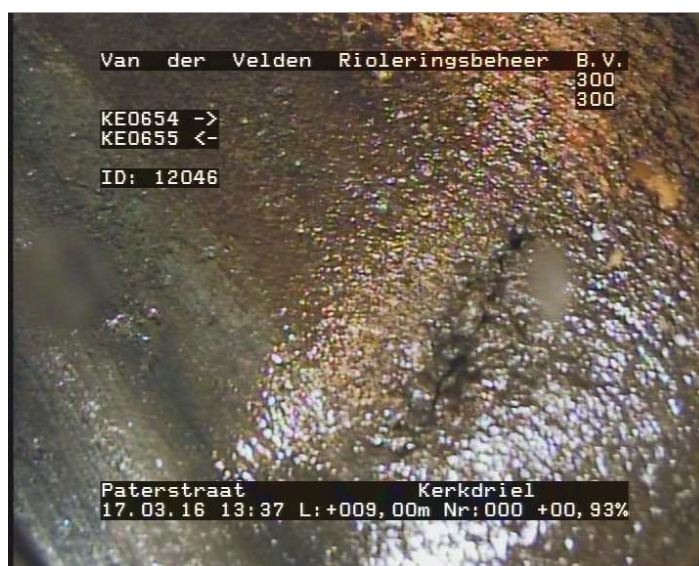
3.50 m1 Foto 031702112: Schade aan het oppervlak  
Afbrokkelen / zichtbare (kiezel)toeslagstof

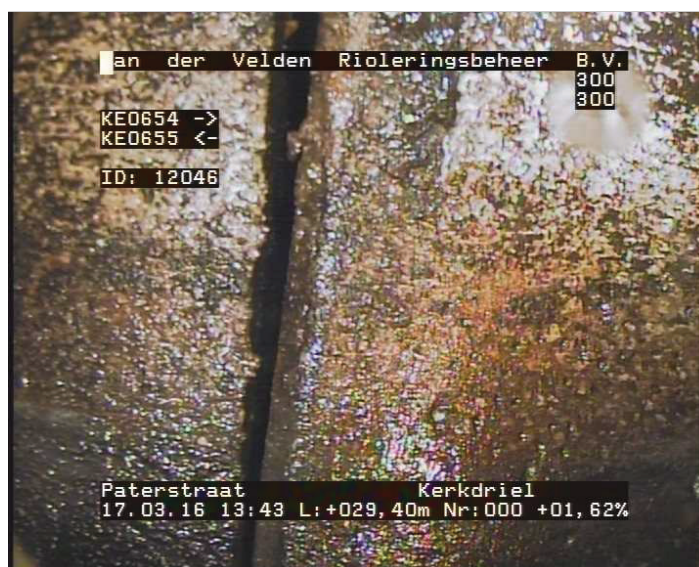
23.20 m1 Foto 031702612: Defectieve aansluiting  
Aansluitende buis beschadigd  
eindeksel gescheurd!

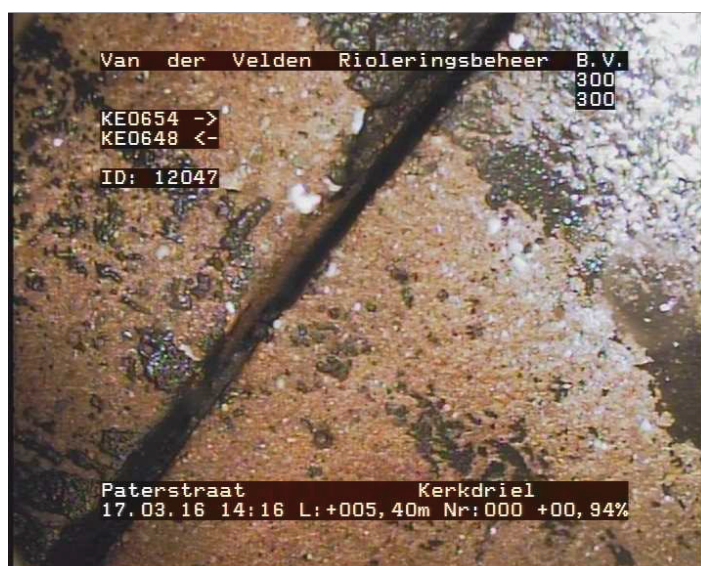
1.40 m1 Foto 031703612: Verplaatste verbinding  
Hoekverdraaiing

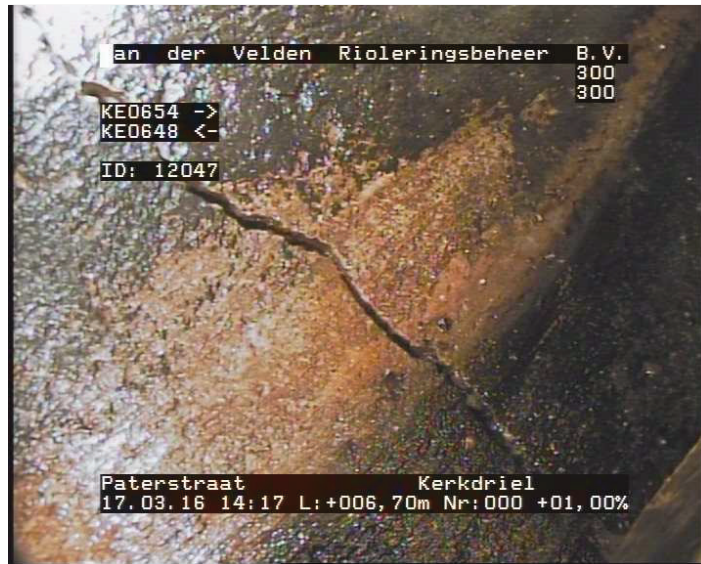
5.40 m1 Foto 031703712: Schade aan het oppervlak  
Afbrokkelen / zichtbare (kiesel)toeslagstof

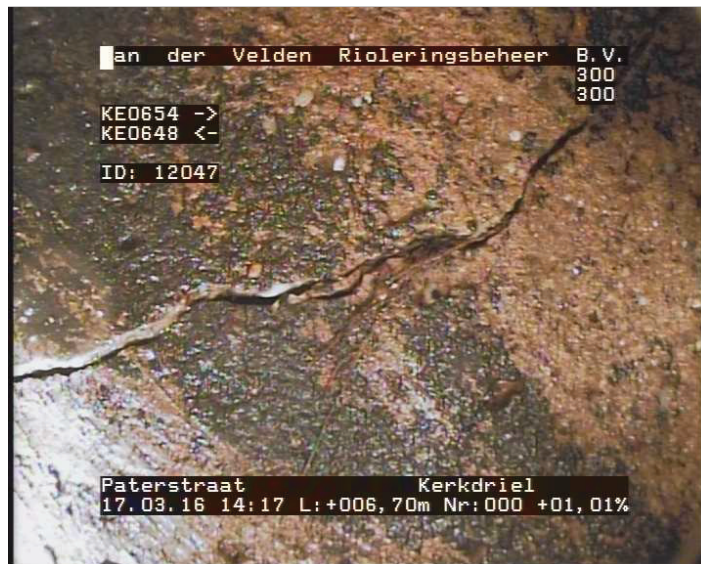
6.70 m1 Foto 031703812: Scheur  
Scheur - open scheuren in de buiswand

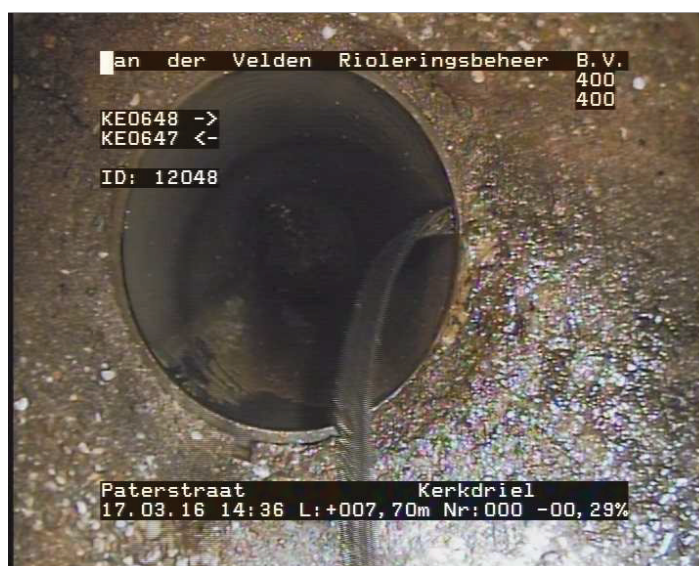
1.40 m1 Foto 031704212: Schade aan het oppervlak  
Toeslagstof steekt uit / wapening zichtbaar

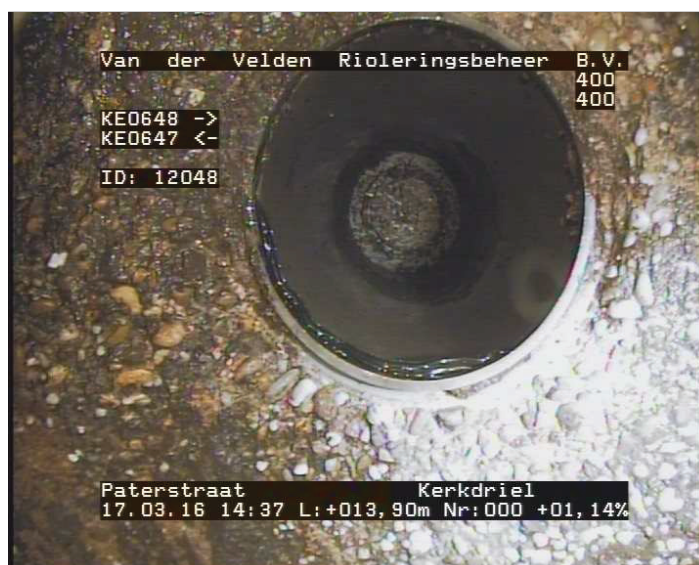
13.30 m1 Foto 031704512: Verplaatste verbinding  
Hoekverdraaiing

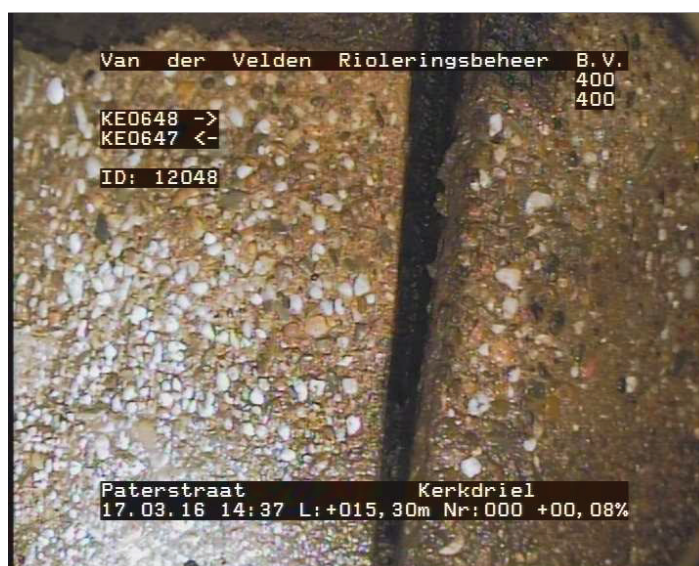
13.90 m1 Foto 031704612: Defectieve aansluiting  
Aansluitende buis beschadigd  
rubber zit niet goed!

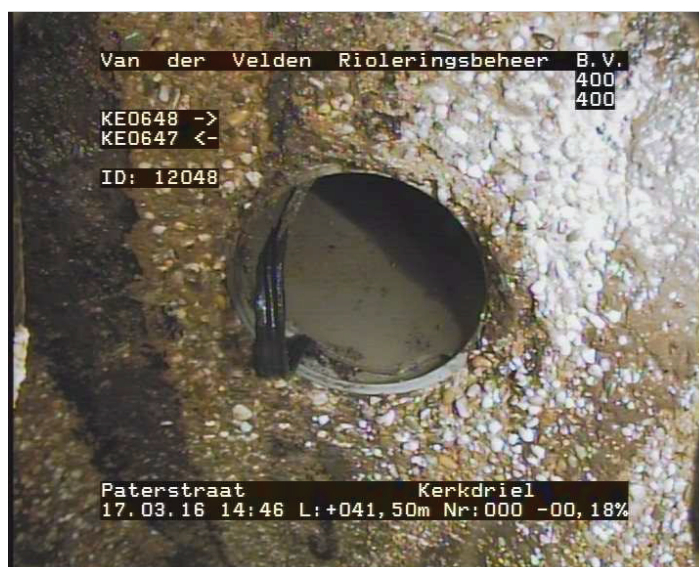
41.20 m1 Foto 031705412: Verplaatste verbinding  
Hoekverdraaiing

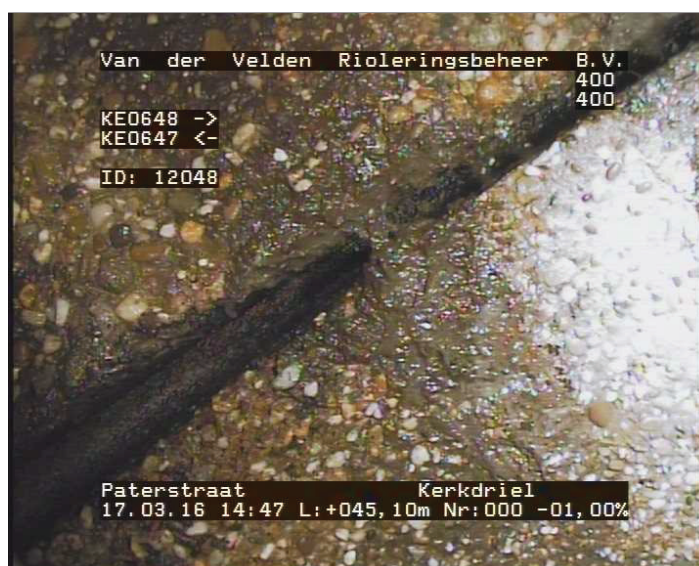
41.50 m1 Foto 031705512: Defectieve aansluiting  
Aansluitende buis beschadigd  
rubbering zit niet goed!

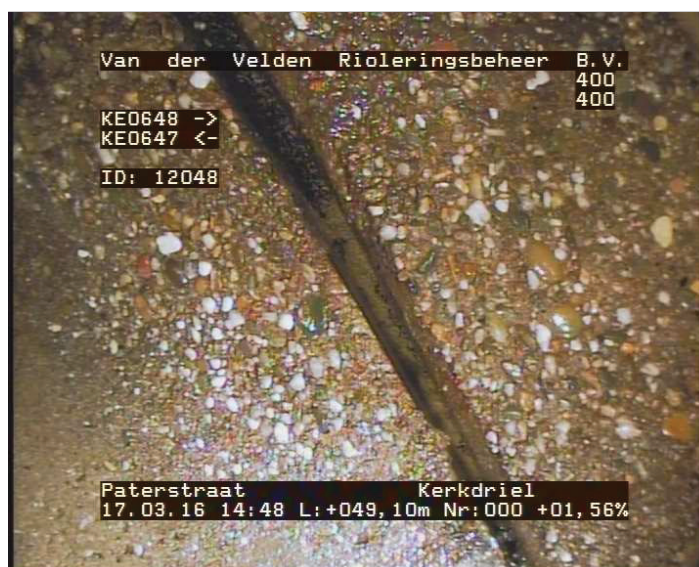
45.40 m1 Foto 031705712: Defectieve aansluiting  
Aansluitende buis beschadigd  
rubber zit niet goed!

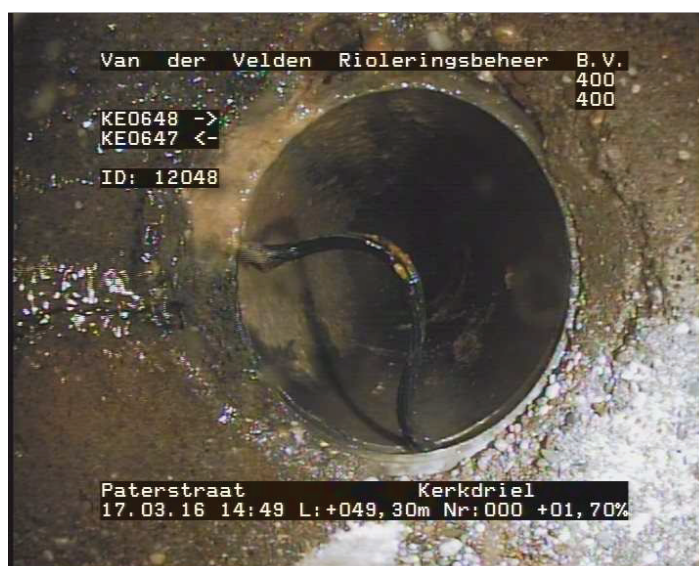
49.10 m1 Foto 031705812: Verplaatste verbinding  
Hoekverdraaiing

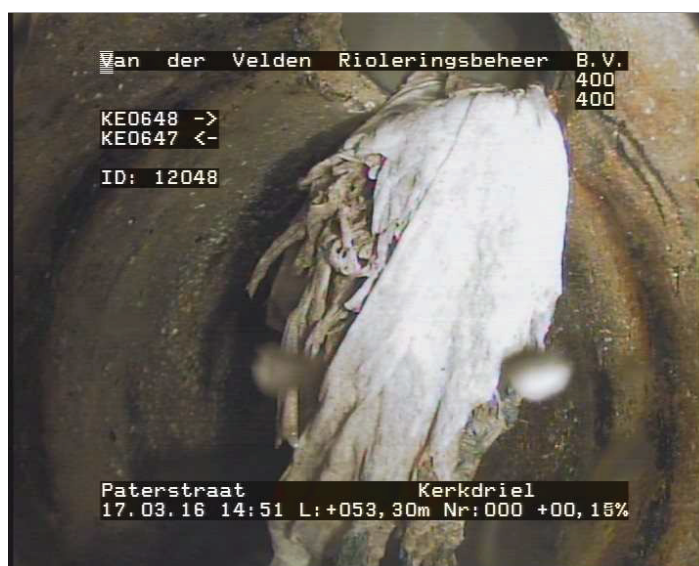
53.30 m1 Foto 031706112: Defectieve aansluiting  
Aansluitende buis beschadigd  
rubber zit niet goed!

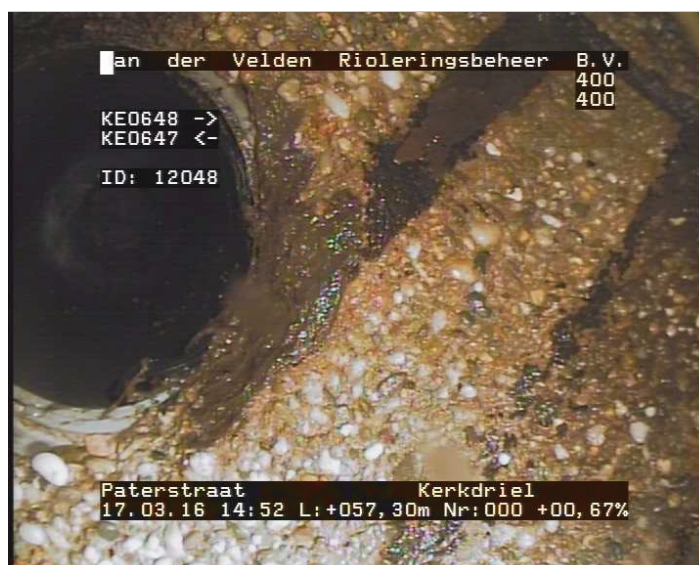
57.30 m1 Foto 031706312: Defectieve aansluiting  
Aansluitende buis beschadigd  
rubber zit niet goed!

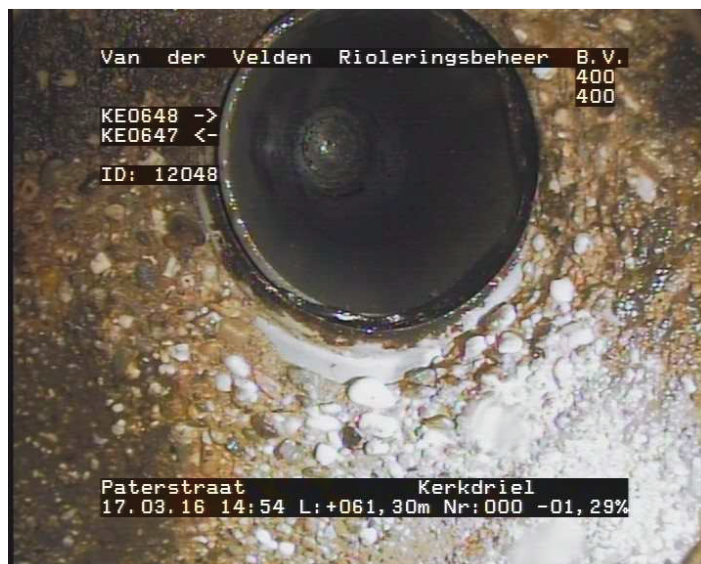
61.30 m1 Foto 031706512: Defectieve aansluiting  
Aansluitende buis beschadigd  
rubber zit niet goed

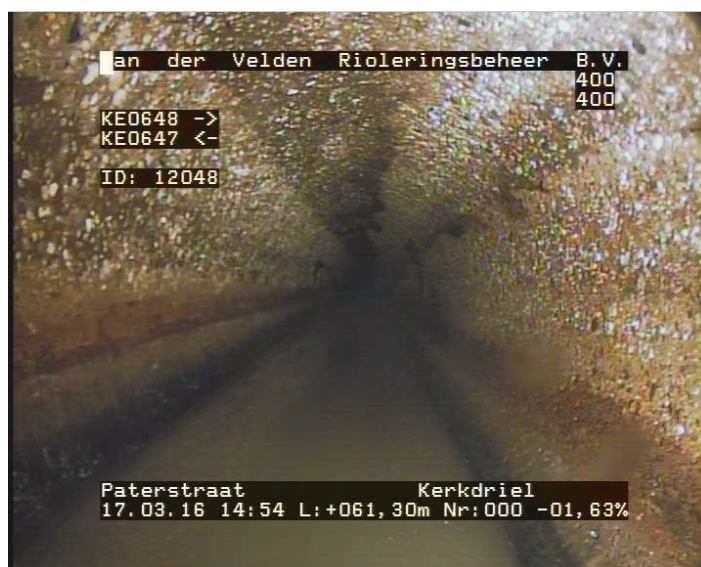
61.30 m1 Foto 031706612: Infiltratie Doorzweten

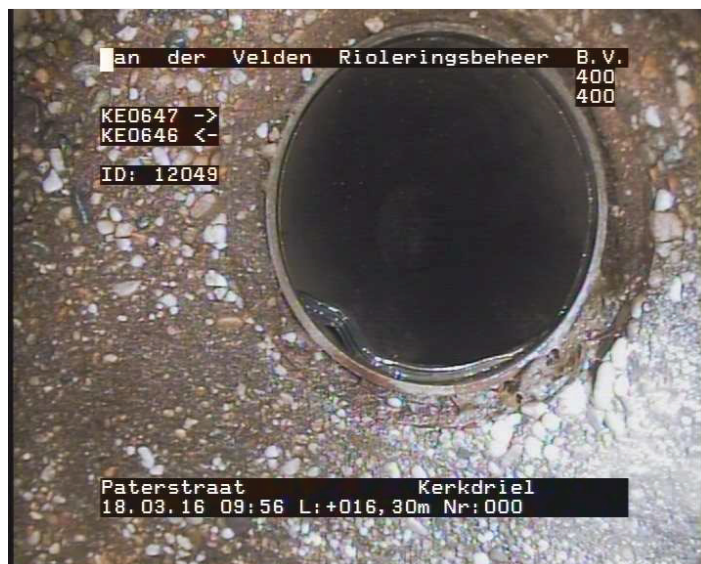
8.10 m1 Foto 031807912: Defectieve aansluiting  
Aansluitende buis beschadigd  
rubber zit niet goed!

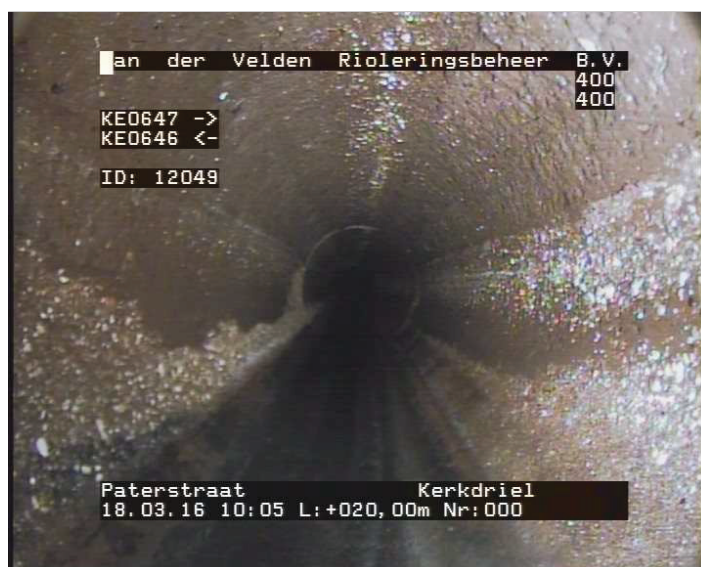
16.30 m1 Foto 031808012: Defectieve aansluiting  
Aansluitende buis beschadigd  
rubber zit niet goed!

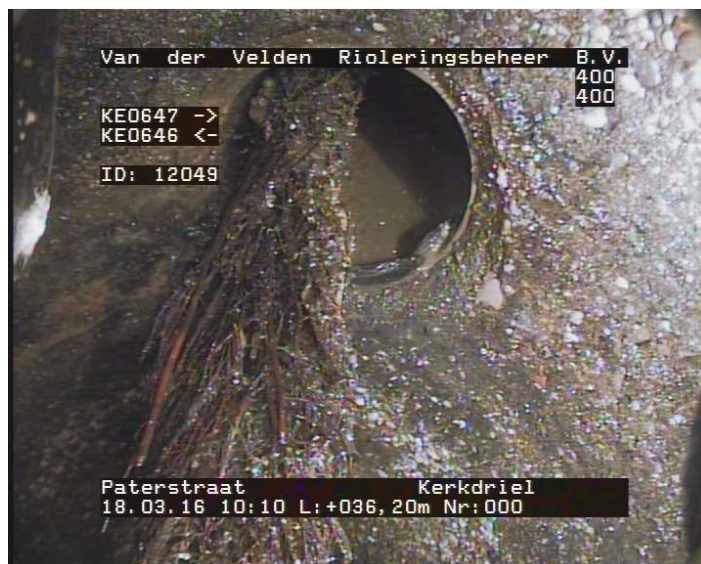
36.20 m1 Foto 031808512: Wortels  
10% < belemmering buisdoorsnede <= 25%

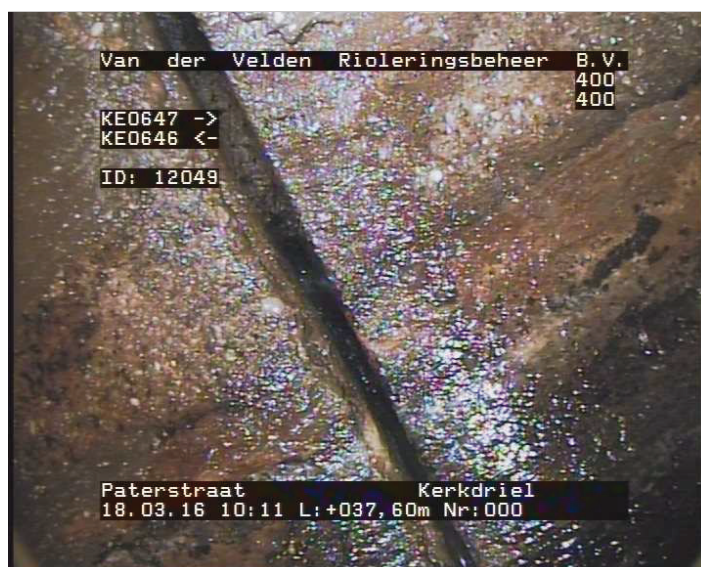
36.20 m1 Foto 031808612: Defectieve aansluiting  
Aansluitende buis beschadigd  
rubber zit niet goed!

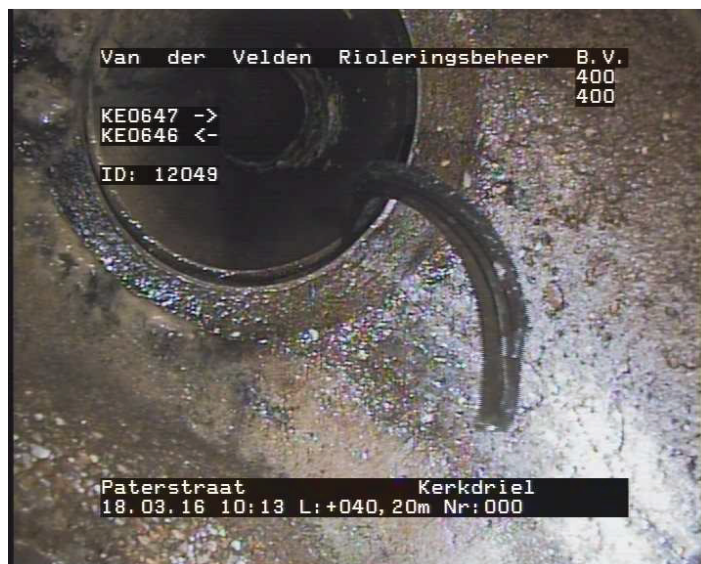
39.60 m1 Foto 031808812: Verplaatste verbinding  
Hoekverdraaiing

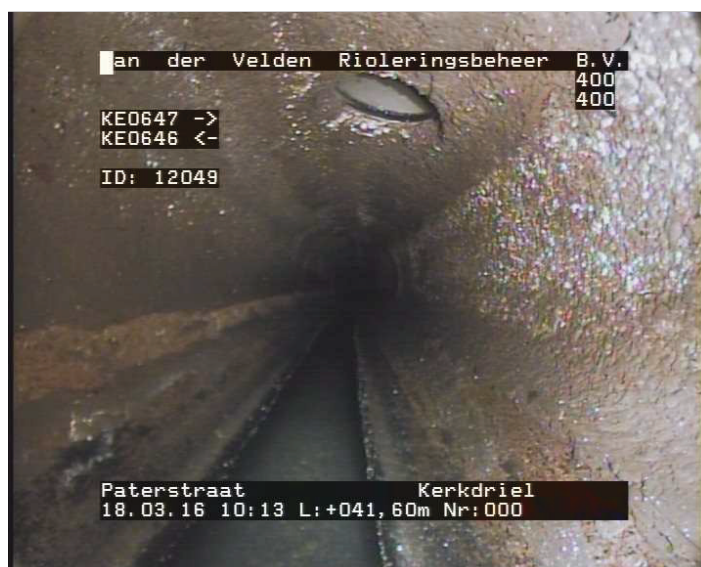
40.20 m1 Foto 031809012: Defectieve aansluiting  
Aansluitende buis beschadigd  
rubber zit niet goed!

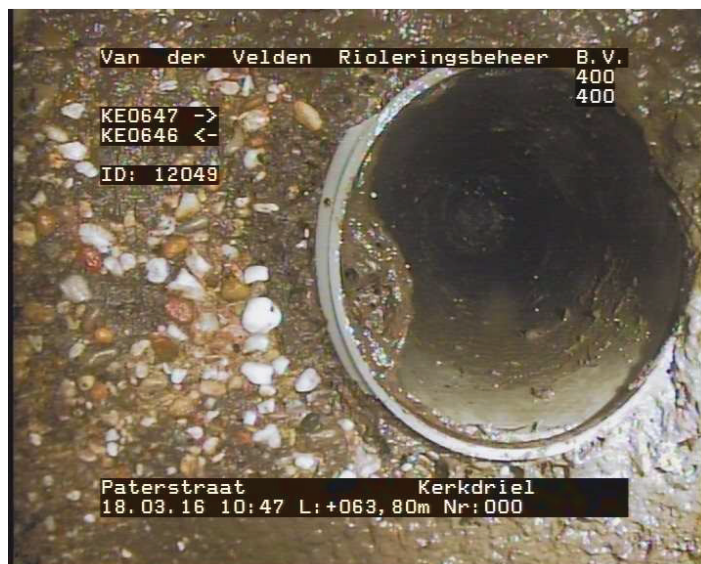
61.50 m1 Foto 031809812: Algemene foto

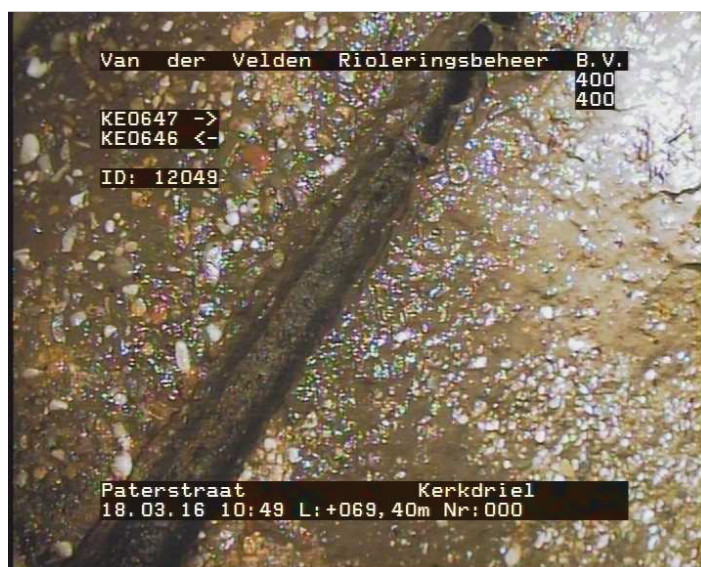
63.80 m1 Foto 031809912: Defectieve aansluiting  
Aansluitende buis beschadigd  
rubber zit niet goed!

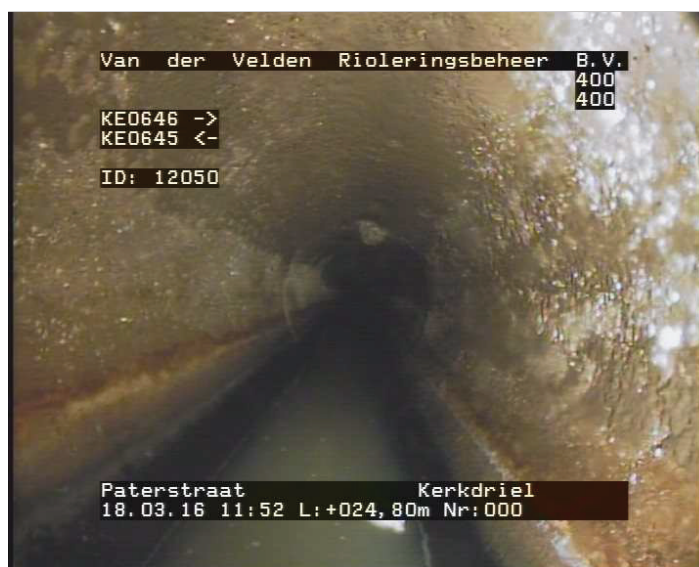
24.20 m1 Foto 031813512: Defectieve aansluiting  
Plaats van de aansluiting niet juist  
Standpijp schuin ingestoken!

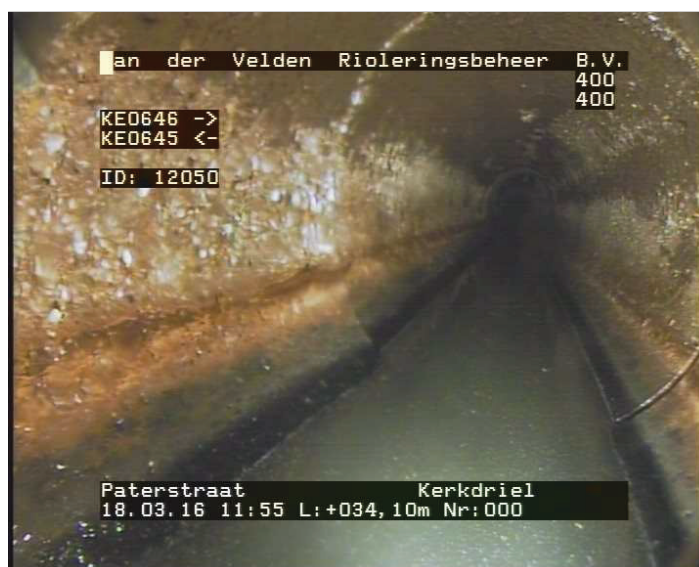
32.30 m1 Foto 031813812: Infiltratie  
Doorzweten

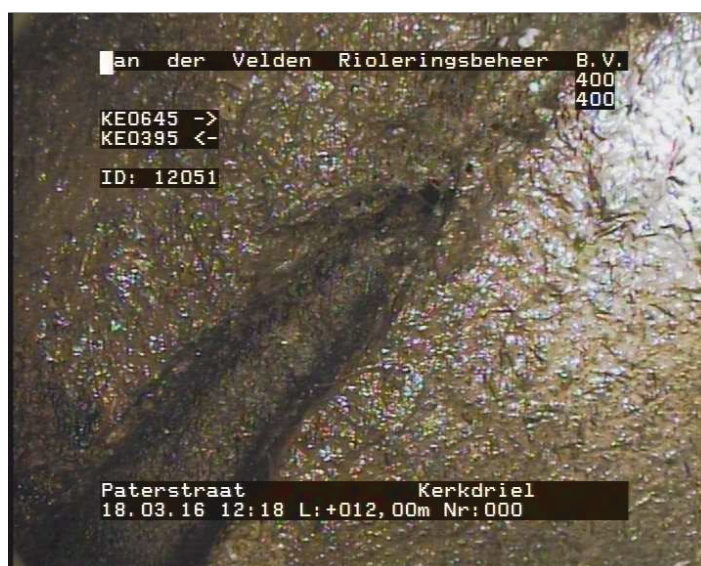
0.40 m1 Foto 031814712: Schade aan het oppervlak  
Toeslagstof steekt uit / wapening zichtbaar

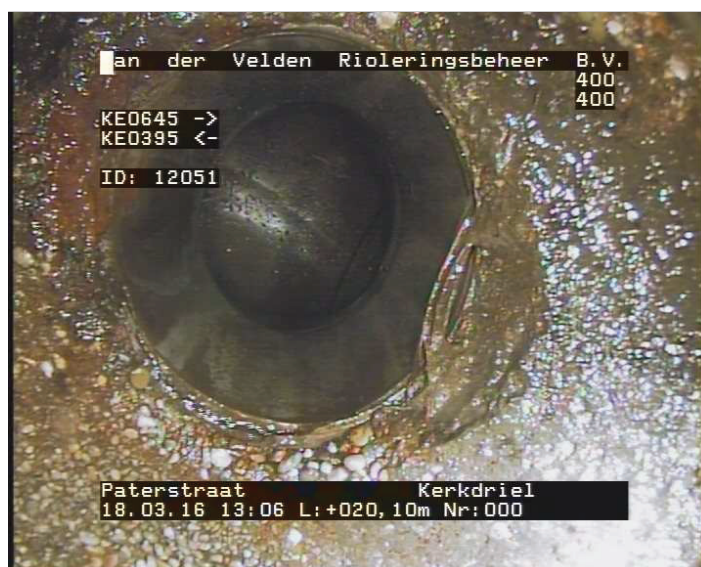
16.10 m1 Foto 031814912: Verplaatste verbinding  
Hoekverdraaiing

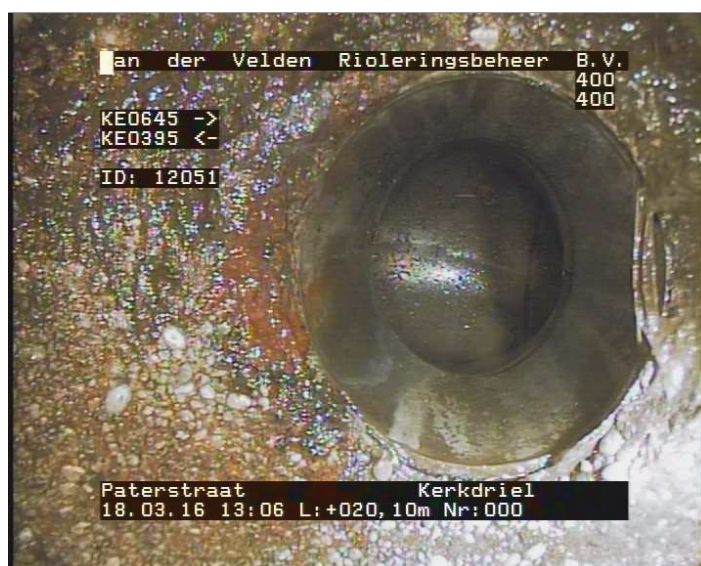
20.10 m1 Foto 031815012: Defectieve aansluiting  
Aansluitende buis beschadigd  
rubber zit niet goed!

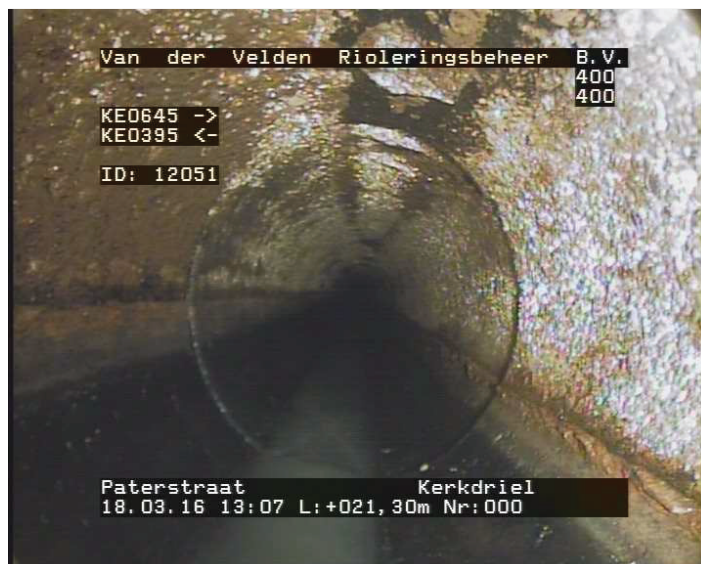
20.10 m1 Foto 031815112: Infiltratie  
Doorzweten

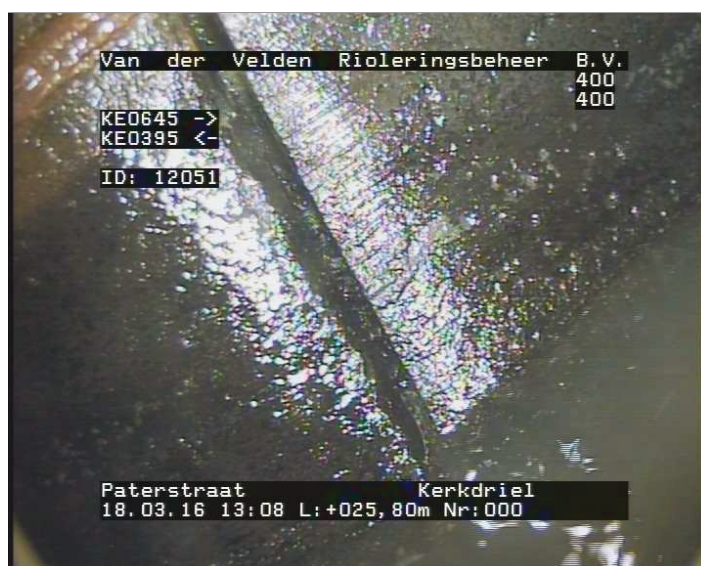
25.30 m1 Foto 031815312: Schade aan het oppervlak  
Toeslagstof steekt uit / wapening zichtbaar
