**Riool\_ID: 12052****Maasdriel**  
Kerkdriel  
Paterstraat  
2016-03-24Knoop 1:  
KE0406Knoop 2:  
KE0401Naam riolering:  
Tekeningnummer:  
Reinigen: Ja  
Verharding wegdek: Tegels  
Videopakketreferentie: 12052\_0.mpg

Verwachte inspectielengte: 29.22  
Inspectielengte: 29.22**ALGEMENE GEGEVENS**Besteksnummer:  
Code insp. / bedrijf  
Beherende instantie  
Methode van inspectie  
Commentaar  
Rapport:Gemeente Maasdriel  
Rijdende camera (Doel inspectie: Routine inspectie toestand)  
DEN12-000035**Riool\_ID: 12052**  
**Paterstraat**  
**KE0406 - KE0401****DETAIL GEGEVENS**

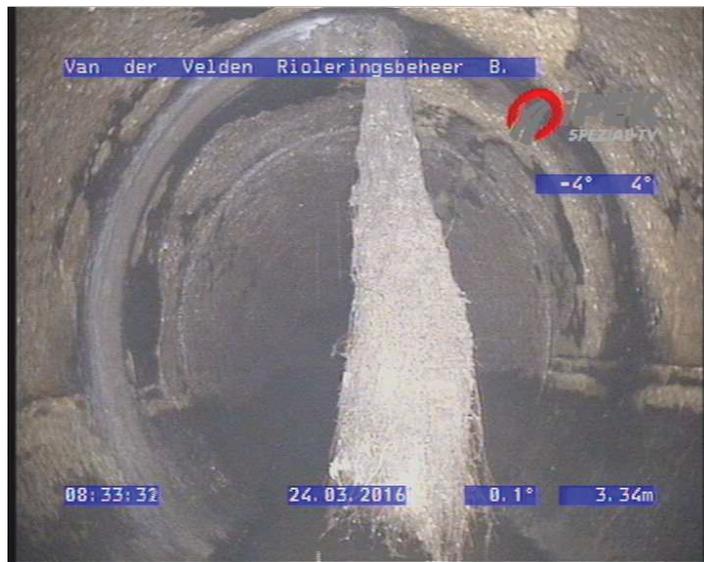
3.34	->	BBA	Wortels 10% < belemmering buisdoorsnede <= 25% C=Complexe massa Opmerking: C=Via aansluiting (inlaten)	3	12		12052_0 00:01:09	32417413
3.35	->	BCA	Aansluiting A~Prefab aansluiting A=Open aansluiting		12		12052_0 00:00:45

3.34 m1 Foto 032417413: Wortels  
10% < belemmering buisdoorsnede <= 25%

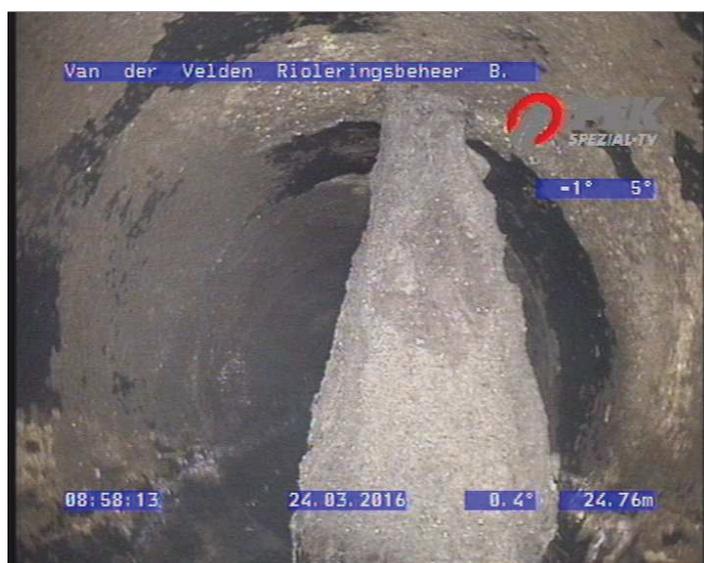
24.76 m1 Foto 032418513: Wortels  
25% < belemmering buisdoorsnede <= 50%

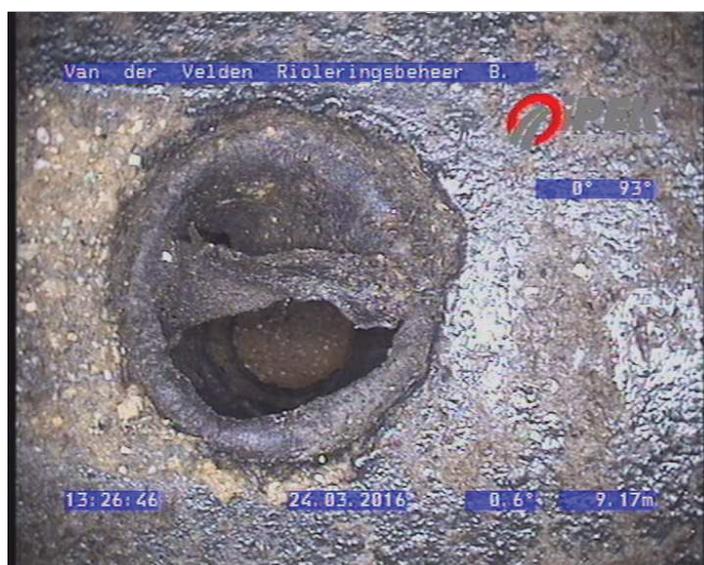
9.16	<-	BAH Defectieve aansluiting Aansluitende buis verstopt Opmerking: C= 25% < doorsnede <=50%	5	12		12054_1 00:01:49	32423513
6.10	<-	BCA Aansluiting A~Prefab aansluiting B=Gesloten aansluiting		12		12054_1 00:01:10

9.17 m1 Foto 032423513: Defectieve aansluiting  
Aansluitende buis verstopt

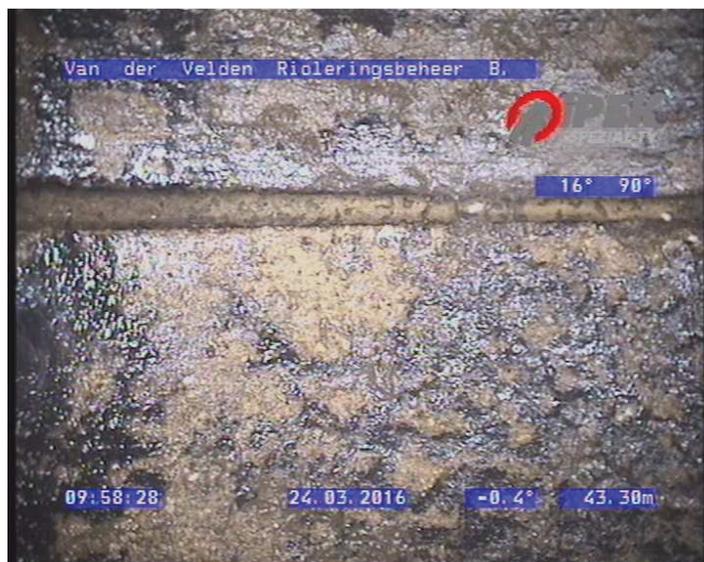
43.30 m1 Foto 032419513: Verplaatste verbinding  
Hoekverdraaiing

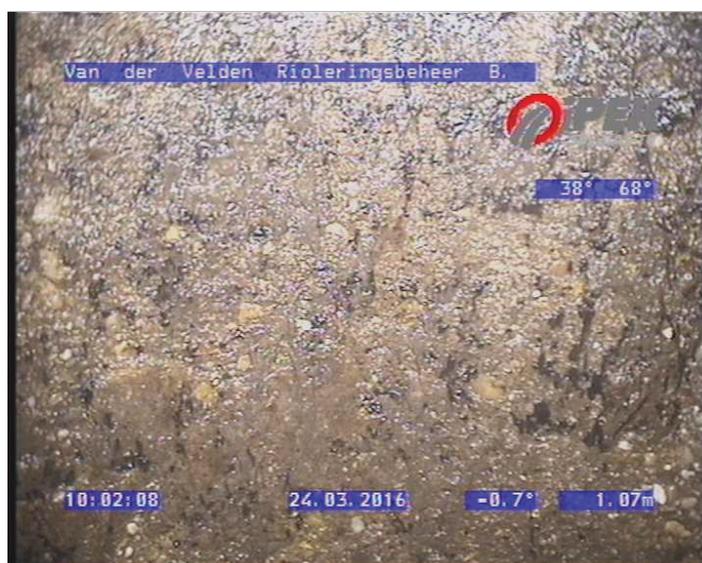
1.07 m1 Foto 032419813: Schade aan het oppervlak  
Afbrokkelen / zichtbare (kiesel)toeslagstof

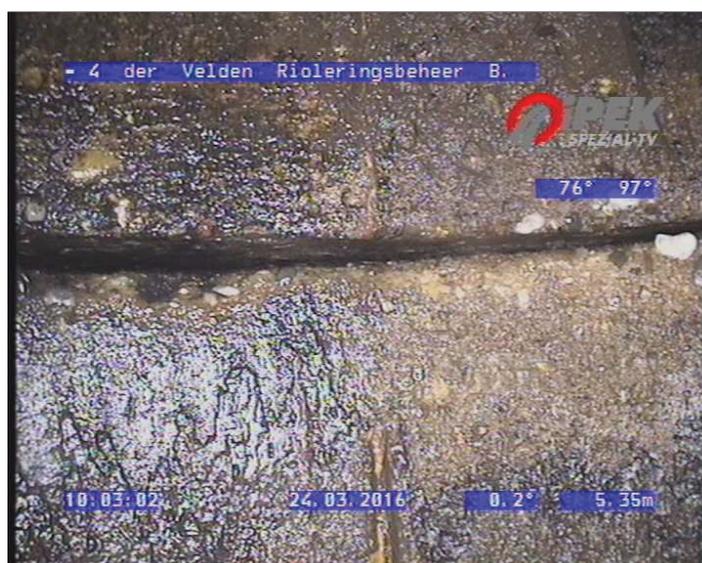
5.35 m1 Foto 032419913: Verplaatste verbinding  
Hoekverdraaiing

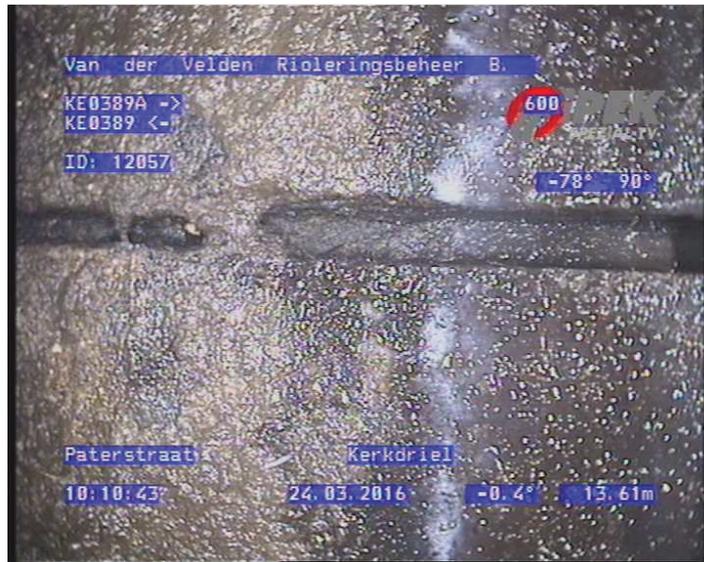
13.61 m1 Foto 032420413: Verplaatste verbinding  
Hoekverdraaiing

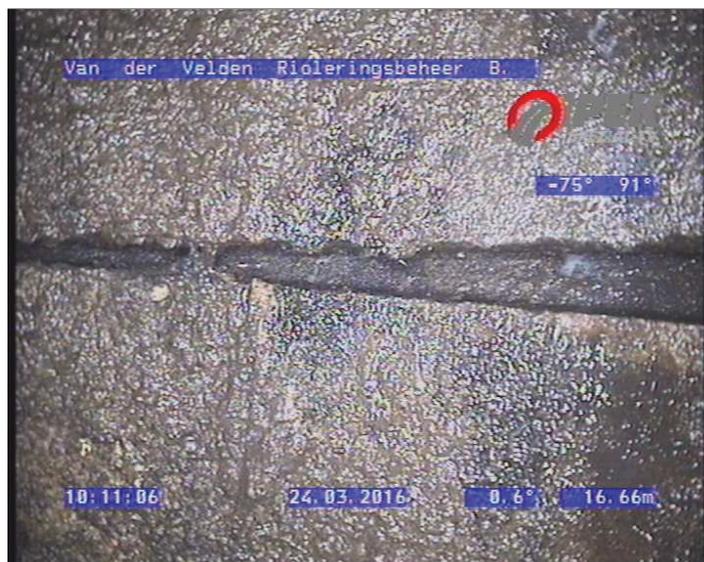
16.66 m1 Foto 032420613: Verplaatste verbinding  
Hoekverdraaiing

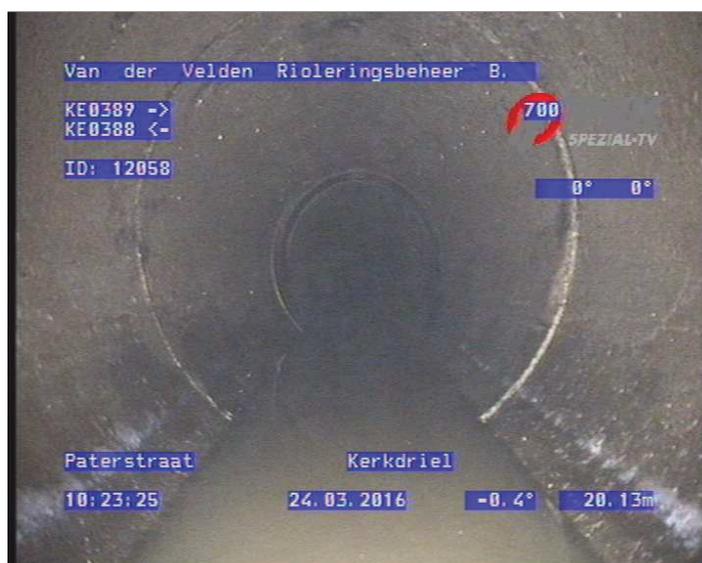
0.00	->	BDAAlgemene foto				12058_0 00:00:33 032420813	
0.90	-> 46.69	BAF Schade aan het oppervlak Afbrokkelen / zichtbare (kiezel)toeslagstof C=Biochemisch boven waterpeil	2	8 -4		12058_0 00:00:52 032420913

0.90 m1 Foto 032420913: Schade aan het oppervlak  
Afbrokkelen / zichtbare (kiezel)toeslagstof

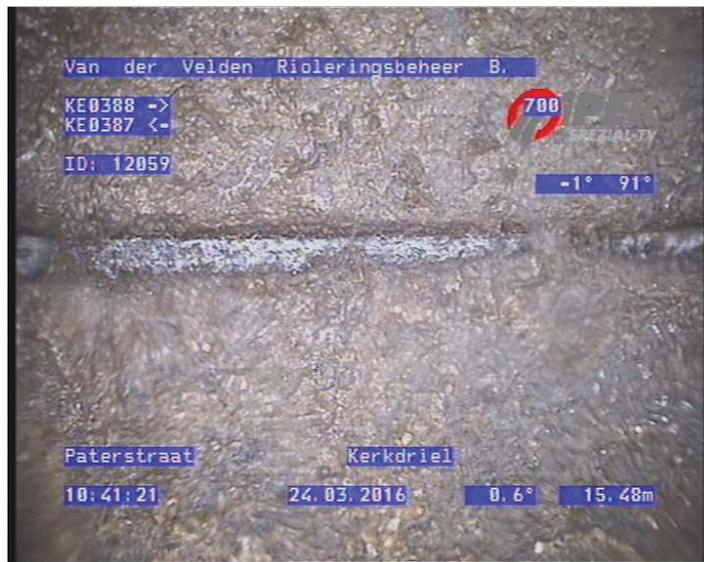
15.48 m1 Foto 032421413: Verplaatste verbinding  
Hoekverdraaiing

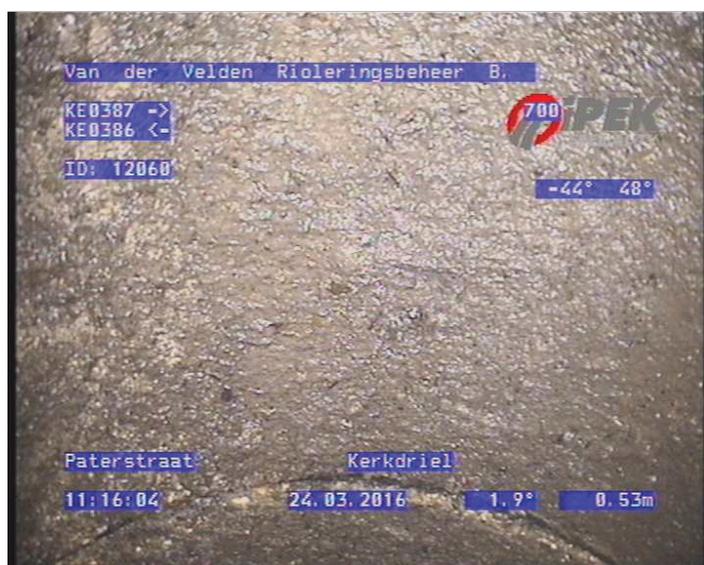
0.53	-> 52.68	BAF Schade aan het oppervlak Afbrokkelen / zichtbare (kiezel)toeslagstof C=Biochemisch boven waterpeil	2	8 -4		12060_0 00:00:33	032421913

0.53 m1 Foto 032421913: Schade aan het oppervlak  
Afbrokkelen / zichtbare (kiezel)toeslagstof

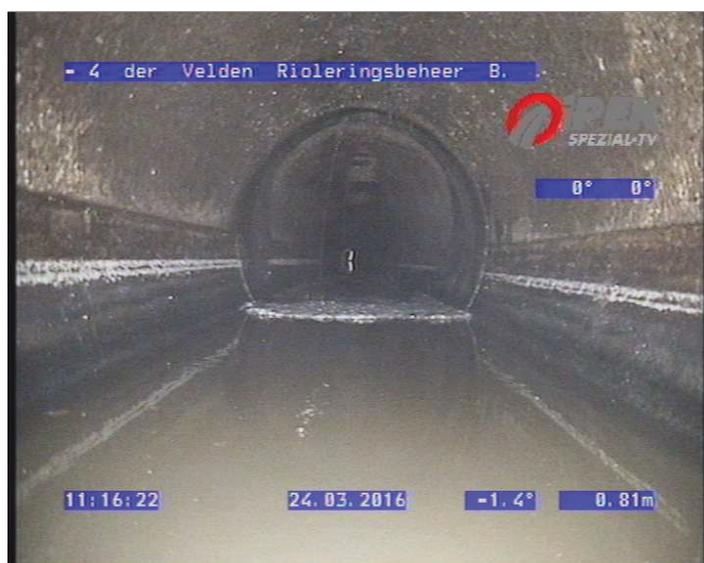
0.81 m1 Foto 032422013: Waterpeil  
25% < h <= 50%

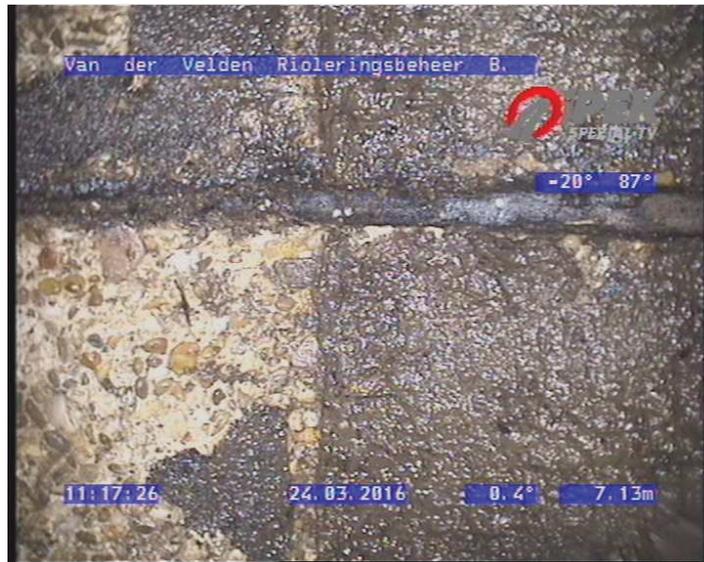
7.13 m1 Foto 032422113: Verplaatste verbinding  
Hoekverdraaiing

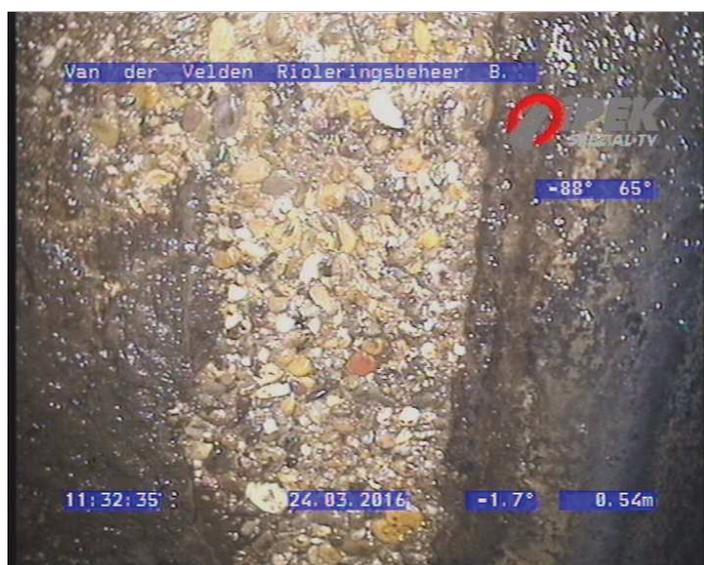
0.54	-> 30.06	BAF Schade aan het oppervlak Toeslagstof steekt uit / wapening zichtbaar C=Biochemisch boven waterpeil	3	8 -4		12061_0 00:00:43	032422713

0.54 m1 Foto 032422713: Schade aan het oppervlak  
Toeslagstof steekt uit / wapening zichtbaar

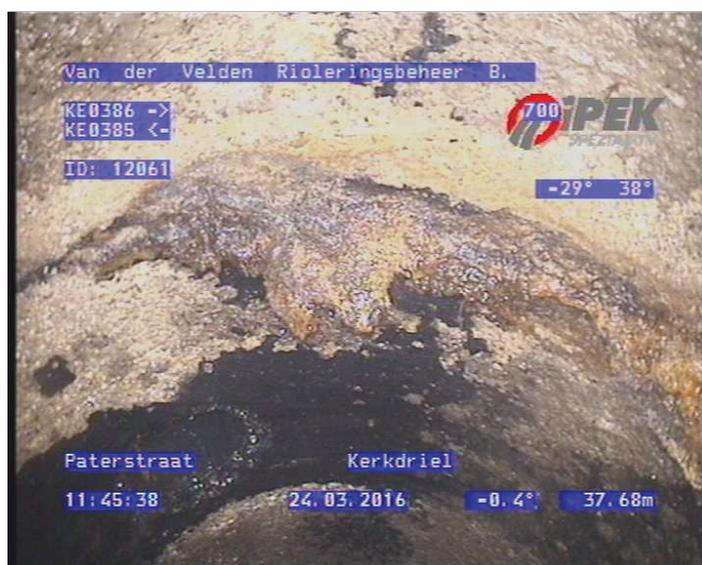
37.68 m1 Foto 032423013: Infiltratie  
Doorzweten

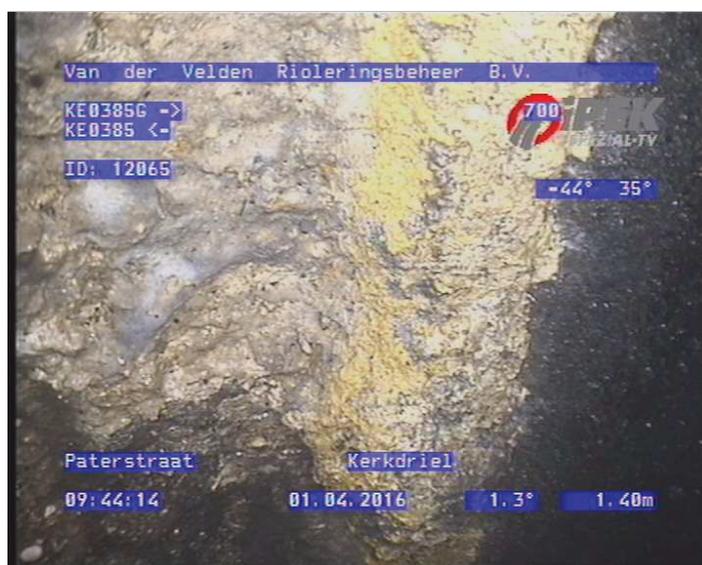
1.40 m1 Foto 040127013: Aangehechte afzettingen  
5% < belemmering buisdoorsnede <= 10%

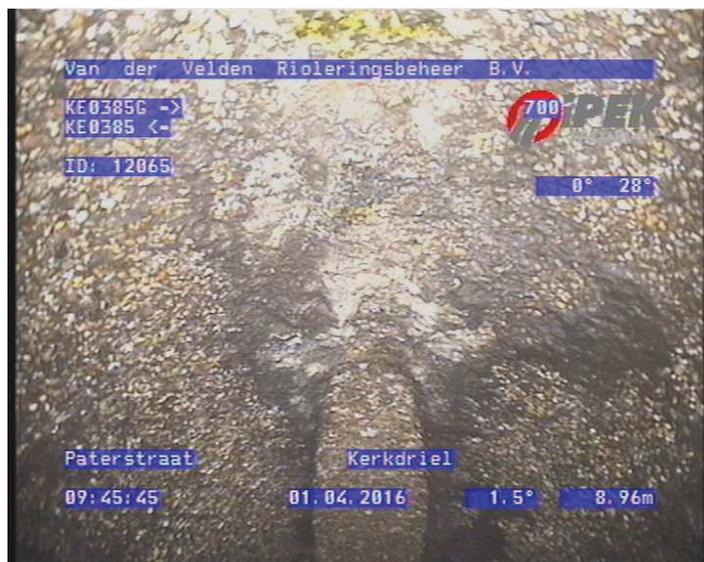
8.96	->	27.99	BAF	Schade aan het oppervlak Toeslagstof steekt uit / wapening zichtbaar C=Biochemisch boven waterpeil	3	10-2		12065_0 00:02:02 040127213 - 040127613

8.96 m1 Foto 040127213: Schade aan het oppervlak  
Toeslagstof steekt uit / wapening zichtbaar

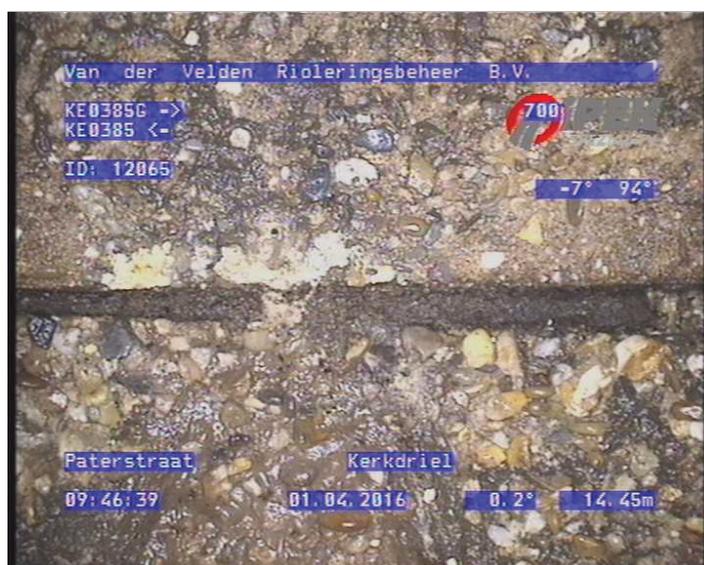
14.45 m1 Foto 040127313: Verplaatste verbinding  
Hoekverdraaiing

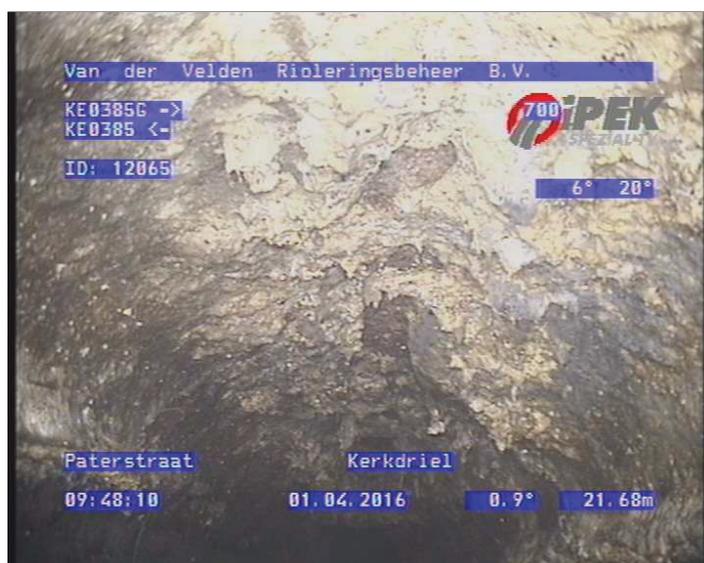
20.13	->		BAH	Defectieve aansluiting Aansluitende buis verstopt Opmerking: C= 25% < doorsnede <=50%	5	12		12065_0 00:03:53	
21.68	->	50.10	BBB	Aangehechte afzettingen 5% < belemmering buisdoorsnede <= 10% A=Korstvorming	2			12065_0 00:04:13 040127413

21.68 m1 Foto 040127413: Aangehechte afzettingen  
5% < belemmering buisdoorsnede <= 10%

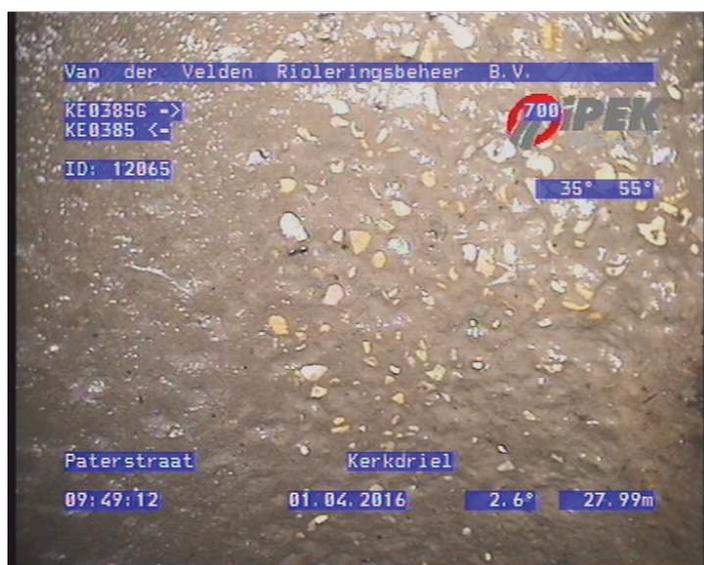
27.99	-> 33.46	BAF Schade aan het oppervlak Toeslagstof steekt uit / wapening zichtbaar C=Biochemisch boven waterpeil	3	8 -4		12065_0 00:05:32	40127613

27.99 m1 Foto 040127613: Schade aan het oppervlak  
Toeslagstof steekt uit / wapening zichtbaar

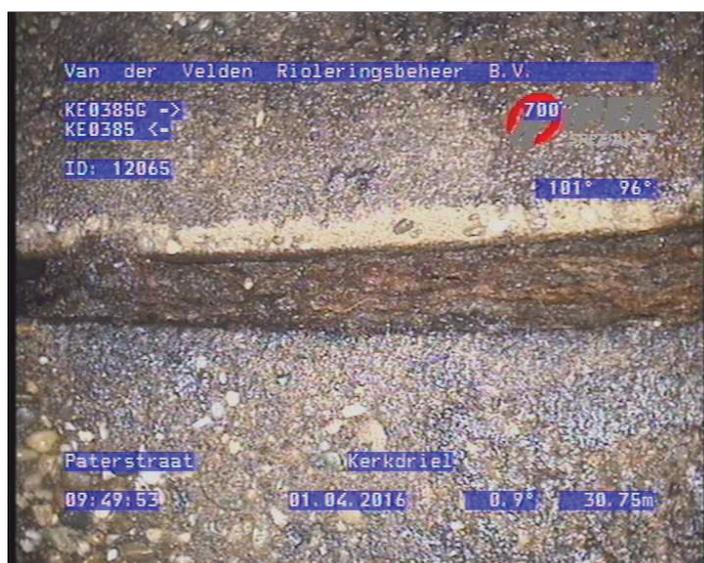
30.75 m1 Foto 040127713: Verplaatste verbinding  
Hoekverdraaiing

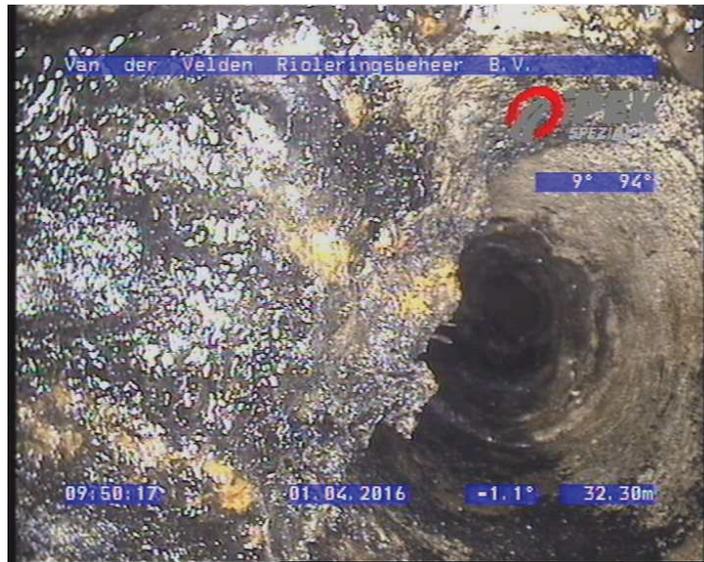
32.30	->	BAH Defectieve aansluiting Aansluitende buis verstopt Opmerking: B= 10% < doorsnede <=25%	5	12		12065_0 00:06:34	40127813
33.46	-> 50.10	BAF Schade aan het oppervlak Toeslagstof steekt uit / wapening zichtbaar C=Biochemisch boven waterpeil	3	9 -3		12065_0 00:06:48

32.30 m1 Foto 040127813: Defectieve aansluiting  
Aansluitende buis verstopt

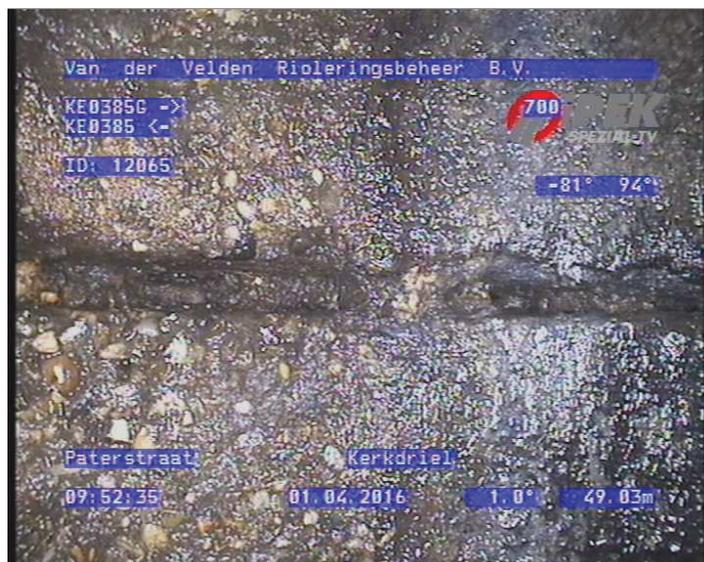
49.03 m1 Foto 040128013: Verplaatste verbinding  
Hoekverdraaiing

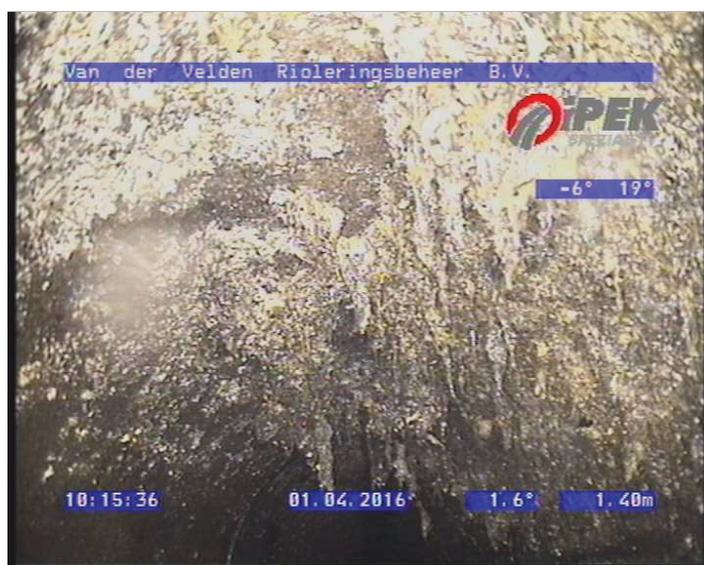
1.40 m1 Foto 040128313: Aangehechte afzettingen  
5% < belemmering buisdoorsnede <= 10%  
Meermaals gereinigd, vervuiling blijft aan buiswand zitten!

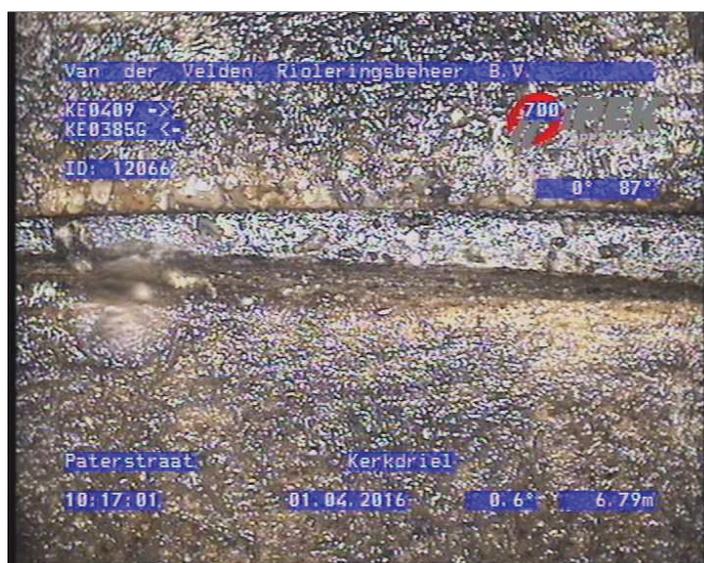
6.79 m1 Foto 040128413: Verplaatste verbinding  
Hoekverdraaiing

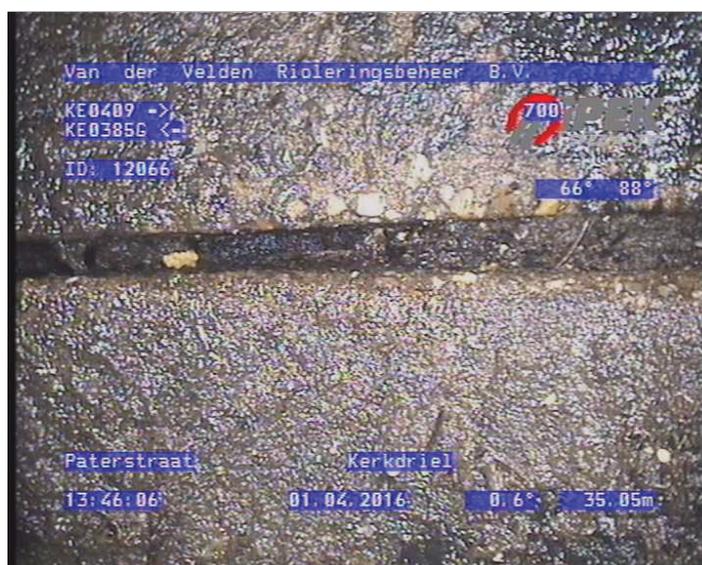
35.05 m1 Foto 040128913: Verplaatste verbinding  
Hoekverdraaiing

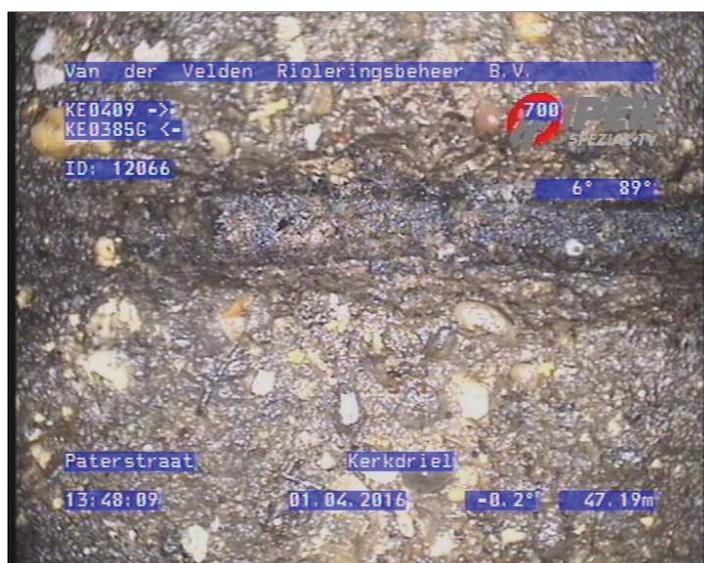
47.19 m1 Foto 040129313: Verplaatste verbinding  
Hoekverdraaiing
