Riool_ID: 12019**Maasdriel**
Kerkdriel
Paterstraat
2016-03-09Knoop 1:
KE0425Knoop 2:
KE0409ANaam riolering:
Tekeningnummer:
Reinigen: Ja
Verharding wegdek: Onverhard
Videopakketreferentie: 12019_0.mpg

Verwachte inspectielengte: 47.40
Inspectielengte: 47.40**ALGEMENE GEGEVENS**Besteksnummer:
Code insp. / bedrijf
Beherende instantie
Methode van inspectie
Commentaar
Rapport:Gemeente Maasdriel
Rijdende camera (Doel inspectie: Routine inspectie toestand)
DEN12-000035**Riool_ID: 12019**
Paterstraat
KE0425 - KE0409A**DETAIL GEGEVENS**

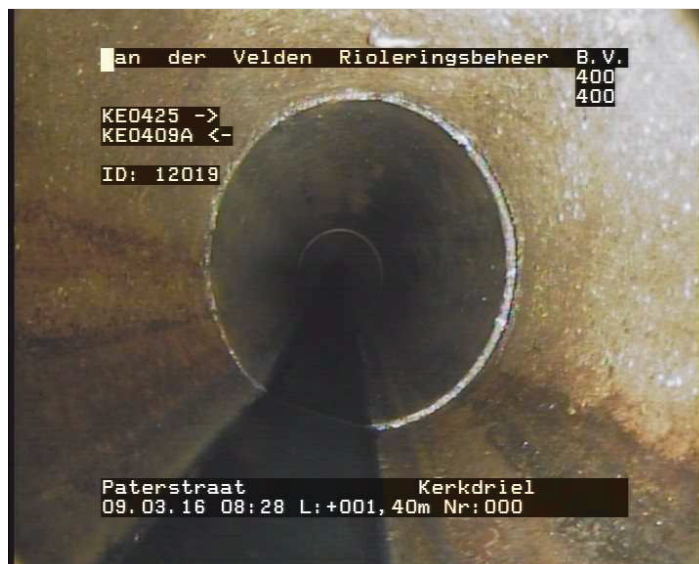
1.40 m1 Foto 030946312: Algemene foto

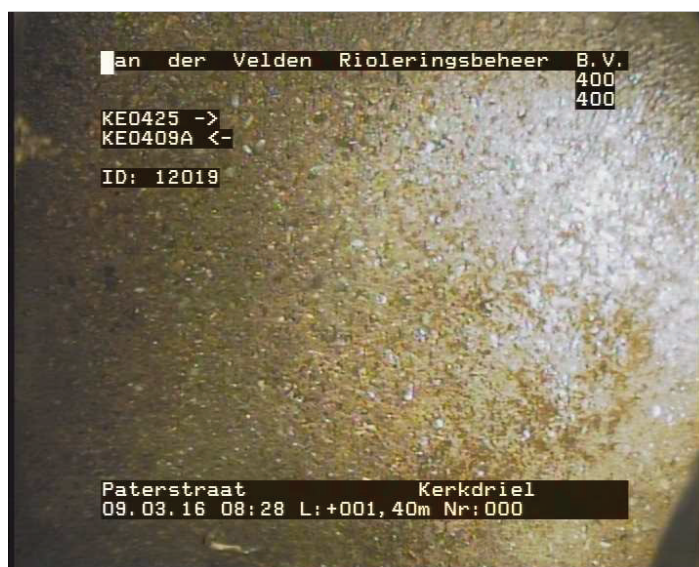
1.40	-> 2.40	BAF	Schade aan het oppervlak Afbrokkelen / zichtbare (kiezel)toeslagstof C=Biochemisch boven waterpeil	2	10-2		12019_0 00:00:27 030946412

1.40 m1 Foto 030946412: Schade aan het oppervlak
Afbrokkelen / zichtbare (kiezel)toeslagstof

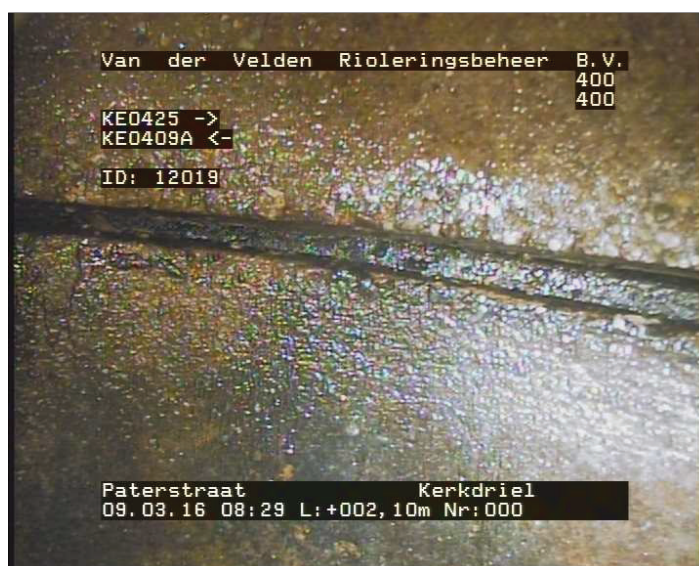
2.10	->	BAJ	Verplaatste verbinding Hoekverdraaiing 5=Geconstateerd	5		A	12019_0 00:00:48 030946512	
2.10	->	BBF	Infiltratie Doorzweten Opmerking: A=Via voegen tussen buizen	2	7	A	12019_0 00:01:04 030946612

2.10 m1 Foto 030946512: Verplaatste verbinding
Hoekverdraaiing

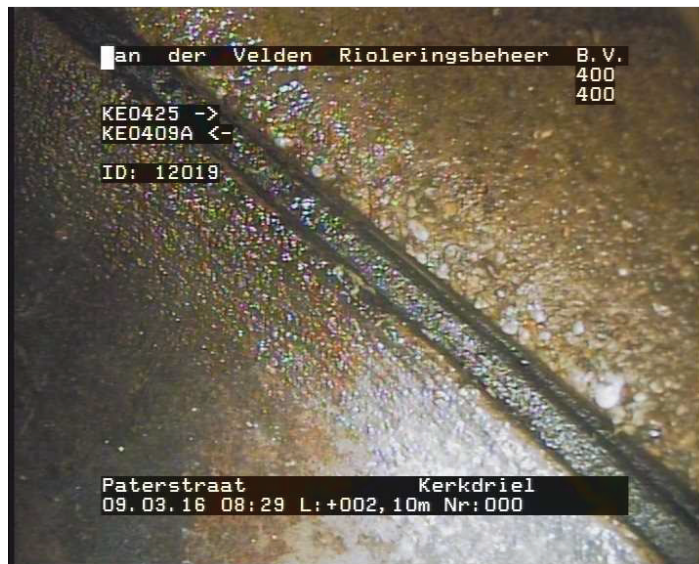
2.10 m1 Foto 030946612: Infiltratie
Doorzweten

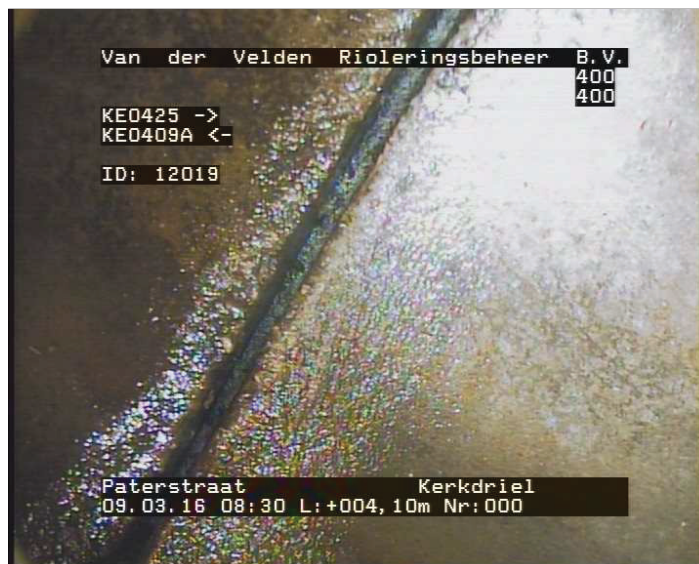
4.10	->	BAJ	Verplaatste verbinding Hoekverdraaiing 5=Geconstateerd	5		A	12019_0 00:01:43 030946712	
4.10	-> 10.90	BDD	Waterpeil 10% < h <= 25%	2			12019_0 00:01:50

4.10 m1 Foto 030946712: Verplaatste verbinding
Hoekverdraaiing

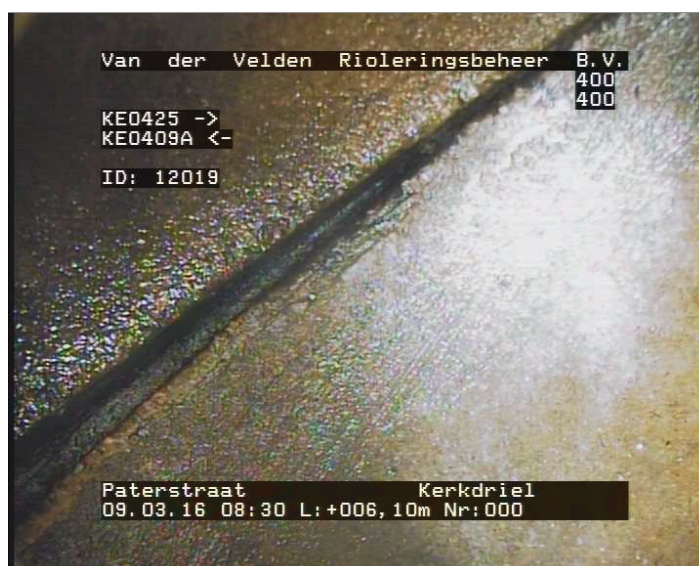
6.10	->	BAJ	Verplaatste verbinding Hoekverdraaiing 5=Geconstateerd	5		A	12019_0 00:02:07 030946812	
8.10	->	BAJ	Verplaatste verbinding Hoekverdraaiing 5=Geconstateerd	5		A	12019_0 00:02:28 030946912

6.10 m1 Foto 030946812: Verplaatste verbinding
Hoekverdraaiing

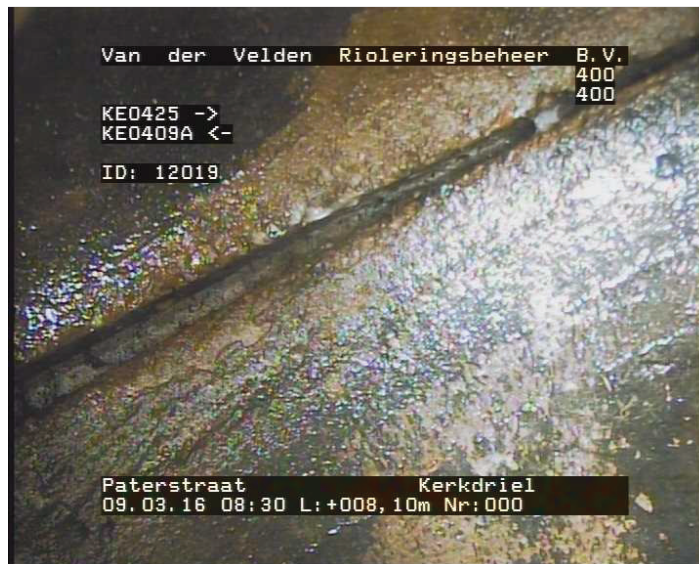
8.10 m1 Foto 030946912: Verplaatste verbinding
Hoekverdraaiing

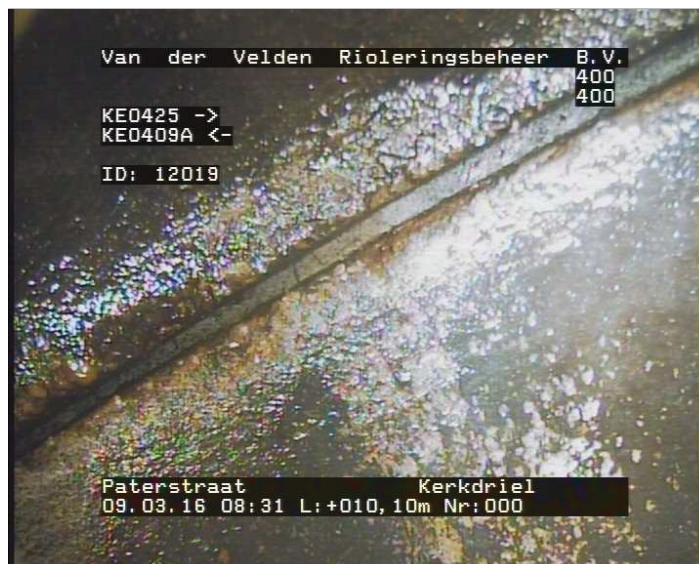
10.10	->	BAJ	Verplaatste verbinding Hoekverdraaiing 5=Geconstateerd	5		A	12019_0 00:02:58 030947012	
10.50	->	BCA	Aansluiting A~Prefab aansluiting A=Open aansluiting		12		12019_0 00:03:07

10.10 m1 Foto 030947012: Verplaatste verbinding
Hoekverdraaiing

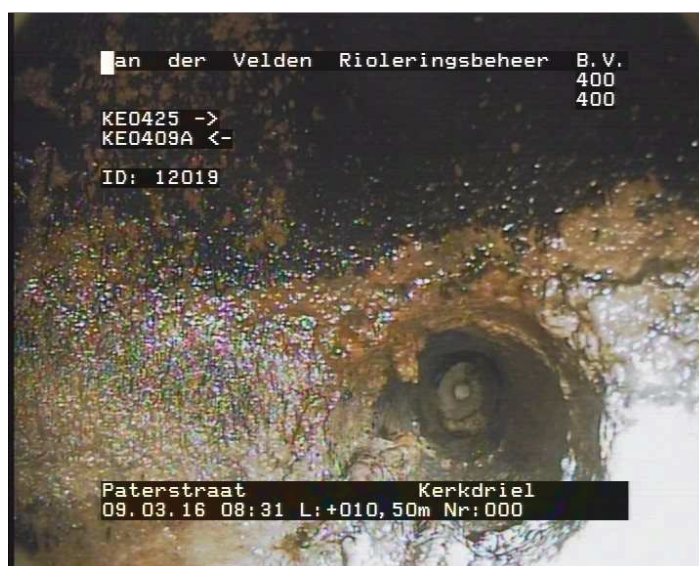
Begin	Uit Eind	Co- Omschrijving de	Klas- se	Klok	Voeg	Video Videoteller	Foto
10.50	->	BBF Infiltratie Doorzweten Opmerking: C=Via aansluiting (inlaten)	2	12		12019_0 00:03:13	30947112

10.50 m1 Foto 030947112: Infiltratie
Doorzweten

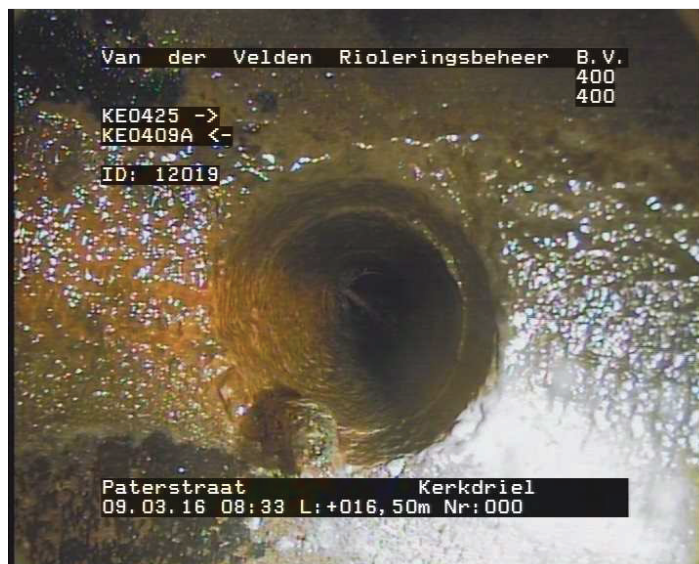
16.50	->	BCA Aansluiting A~Prefab aansluiting A=Open aansluiting		12		12019_0 00:04:48	
16.50	->	BBF Infiltratie Druppelend Opmerking: C=Via aansluiting (inlaten)	3	12		12019_0 00:04:55	30947212

16.50 m1 Foto 030947212: Infiltratie
Druppelend

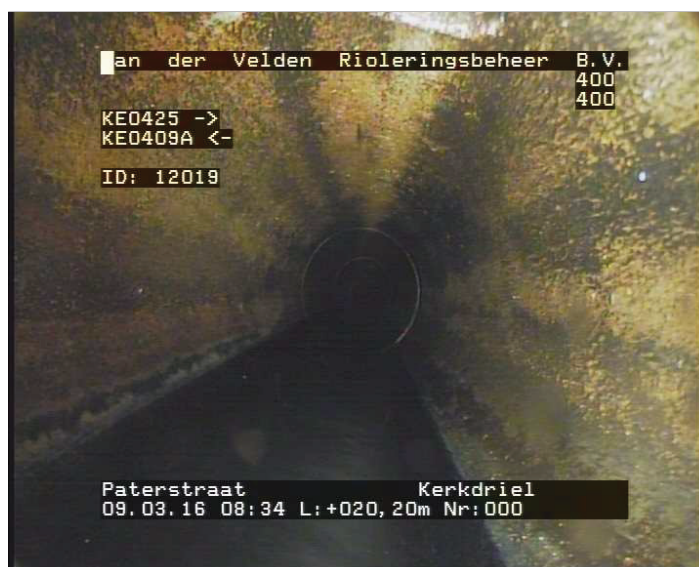
20.20 m1 Foto 030947312: Algemene foto

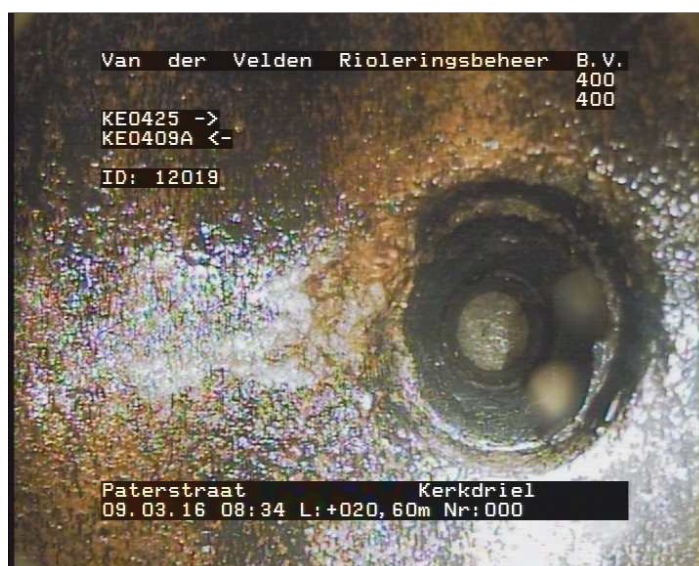
20.20	->	BDA Algemene foto				12019_0 00:05:50	30947312
20.50	->	BCA Aansluiting A~Prefab aansluiting A=Open aansluiting		12		12019_0 00:05:58	
20.60	->	BBF Infiltratie Doorzweten Opmerking: C=Via aansluiting (inlaten)	2	12		12019_0 00:06:05	30947412

20.60 m1 Foto 030947412: Infiltratie
Doorzweten

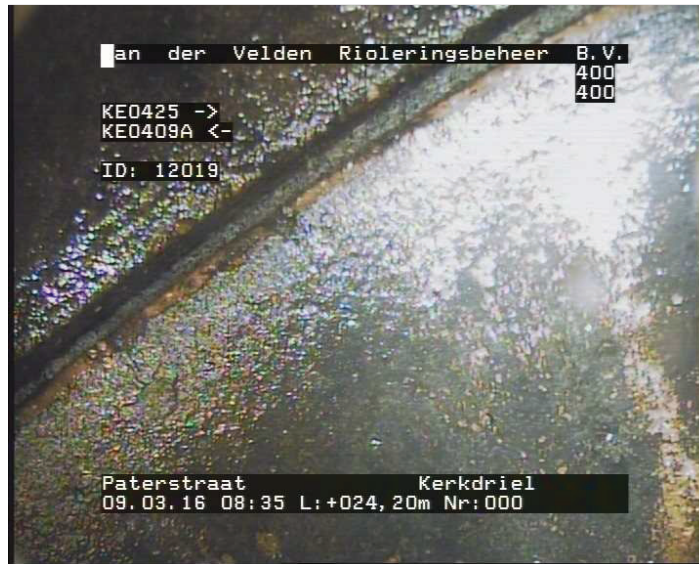
24.20	->	BAJ Verplaatste verbinding Hoekverdraaiing 5=Geconstateerd	5		A	12019_0 00:07:10	30947512
24.80	-> 33.30	BDD Waterpeil 10% < h <= 25%	2			12019_0 00:07:18

24.20 m1 Foto 030947512: Verplaatste verbinding
Hoekverdraaiing

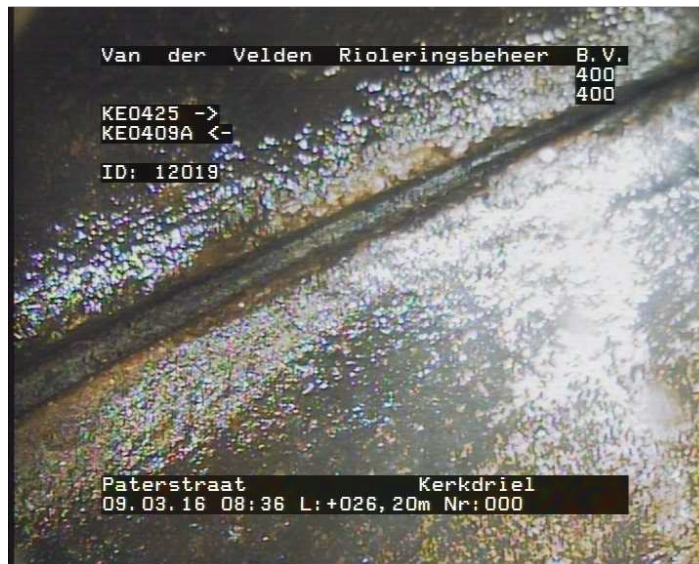
26.20	->	BAJ Verplaatste verbinding Hoekverdraaiing 5=Geconstateerd	5		A	12019_0 00:07:40	30947612
26.60	->	BCA Aansluiting A~Prefab aansluiting A=Open aansluiting		12		12019_0 00:07:49

26.20 m1 Foto 030947612: Verplaatste verbinding
Hoekverdraaiing

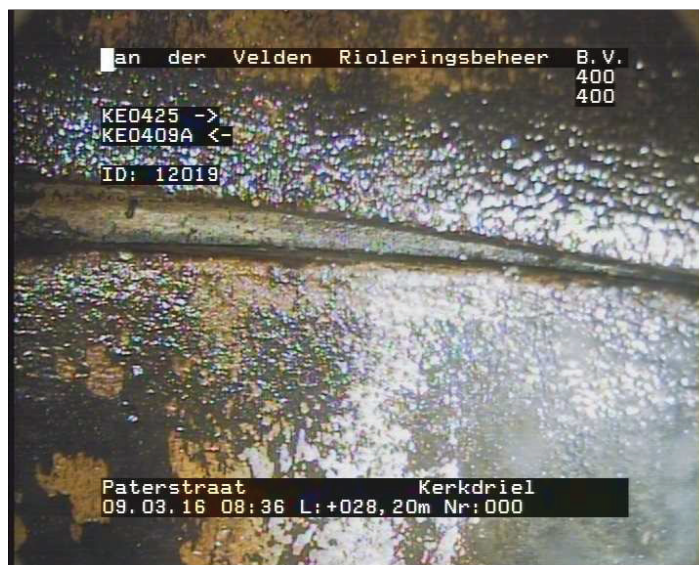
28.20	->	BAJ Verplaatste verbinding Hoekverdraaiing 5=Geconstateerd	5		A	12019_0 00:08:13	30947712
30.30	->	BAJ Verplaatste verbinding Hoekverdraaiing 5=Geconstateerd	5		A	12019_0 00:08:43	30947812

28.20 m1 Foto 030947712: Verplaatste verbinding
Hoekverdraaiing

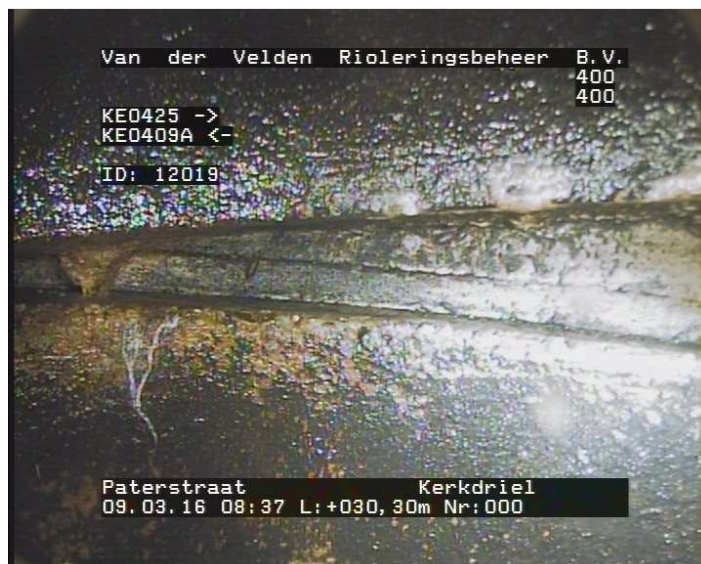
30.30 m1 Foto 030947812: Verplaatste verbinding
Hoekverdraaiing

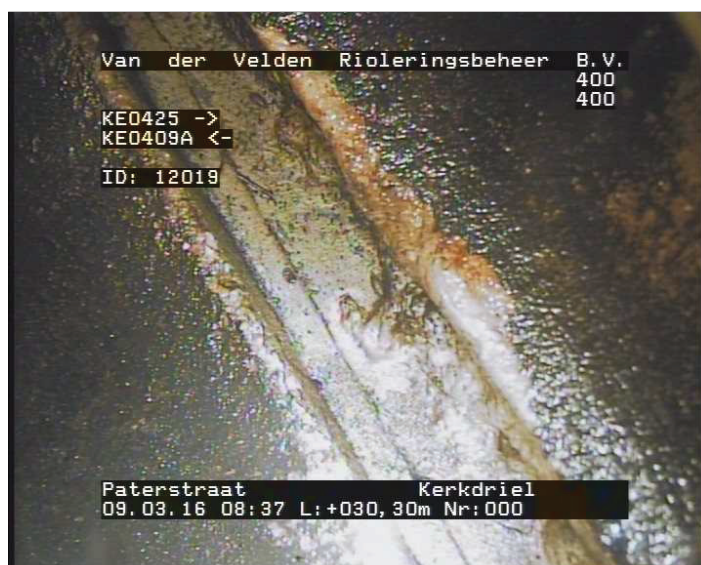
30.30	->	BBF Infiltratie Doorzweten Opmerking: A=Via voegen tussen buizen	2	12-5	A	12019_0 00:08:47	30947912
32.70	->	BCA Aansluiting A~Prefab aansluiting A=Open aansluiting		12		12019_0 00:09:46

30.30 m1 Foto 030947912: Infiltratie
Doorzweten

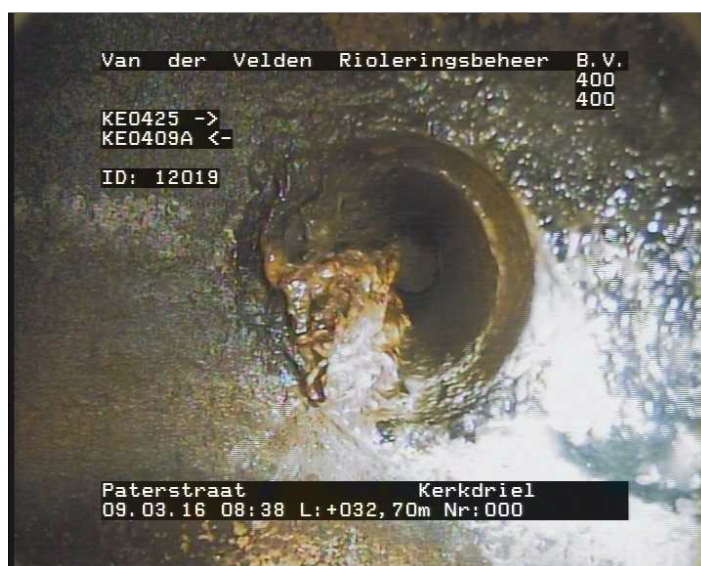
32.70	->	BBF Infiltratie Doorzweten Opmerking: C=Via aansluiting (inlaten)	2	12		12019_0 00:09:50	30948012
32.70	->	BAH Defectieve aansluiting Aansluitende buis verstopt Opmerking: C= 25% < doorsnede <=50%	5	12		12019_0 00:09:52

32.70 m1 Foto 030948012: Infiltratie
Doorzweten

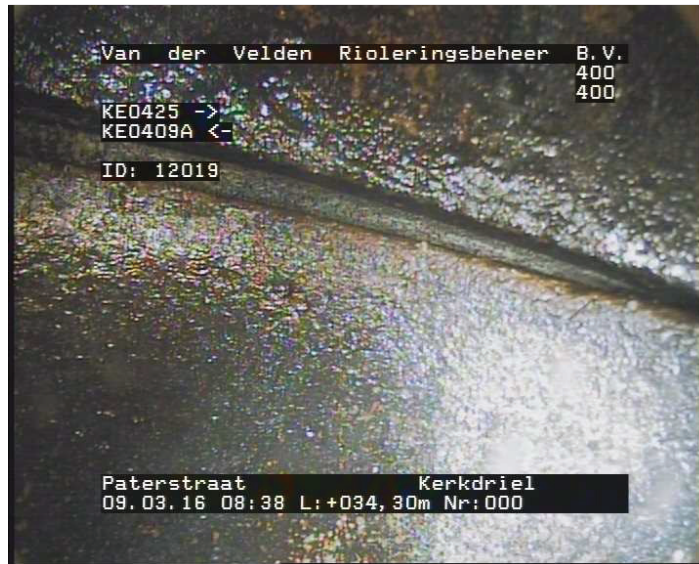
34.30	->	BAJ Verplaatste verbinding Hoekverdraaiing 5=Geconstateerd	5		A	12019_0 00:10:26	30948112
34.70	->	BCA Aansluiting A~Prefab aansluiting A=Open aansluiting		12		12019_0 00:10:42

34.30 m1 Foto 030948112: Verplaatste verbinding
Hoekverdraaiing

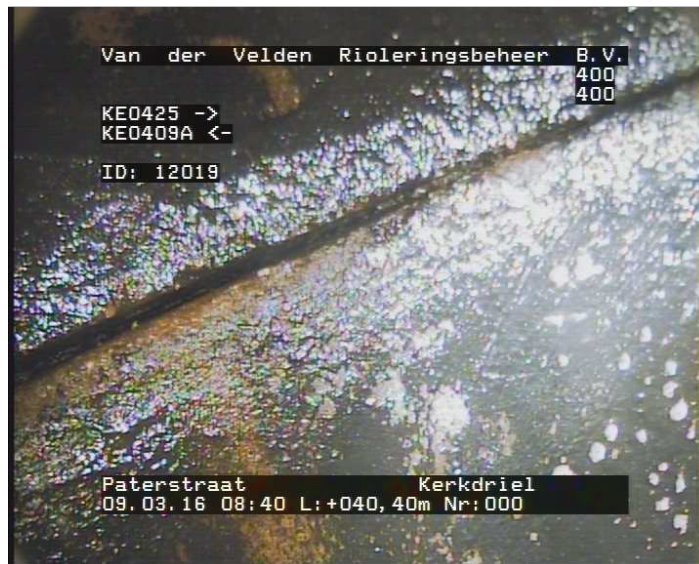
40.40	->	BAJ Verplaatste verbinding Hoekverdraaiing 5=Geconstateerd	5		A	12019_0 00:12:20	30948212
40.60	->	BDA Algemene foto				12019_0 00:12:29	30948312

40.40 m1 Foto 030948212: Verplaatste verbinding
Hoekverdraaiing

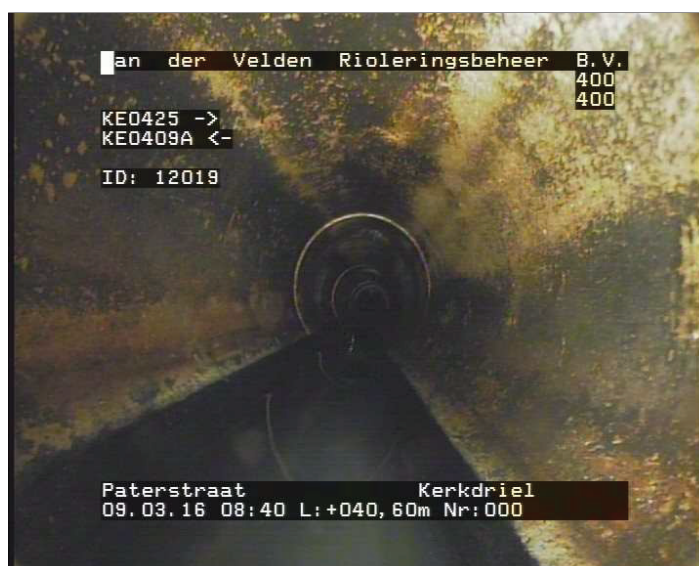
40.60 m1 Foto 030948312: Algemene foto

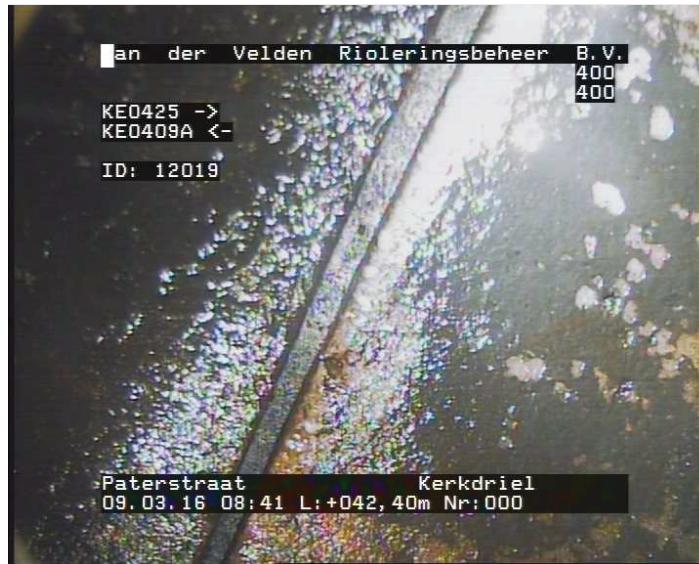
42.40	->	BAJ Verplaatste verbinding Hoekverdraaiing 5=Geconstateerd	5		A	12019_0 00:12:50	30948412

42.40 m1 Foto 030948412: Verplaatste verbinding
Hoekverdraaiing

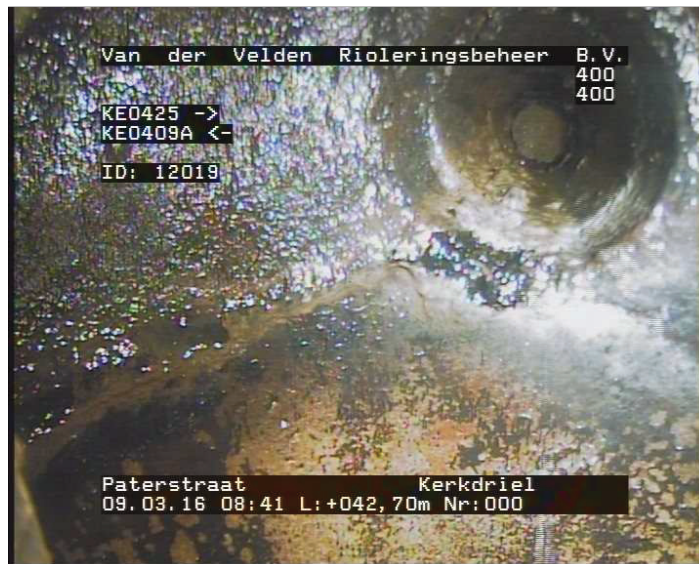
42.70 m1 Foto 030948512: Infiltratie
Doorzweten

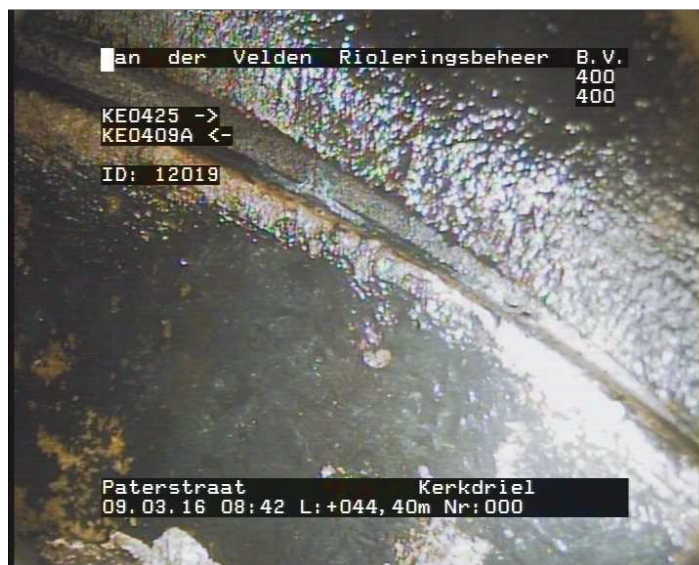
44.40 m1 Foto 030948612: Verplaatste verbinding
Hoekverdraaiing

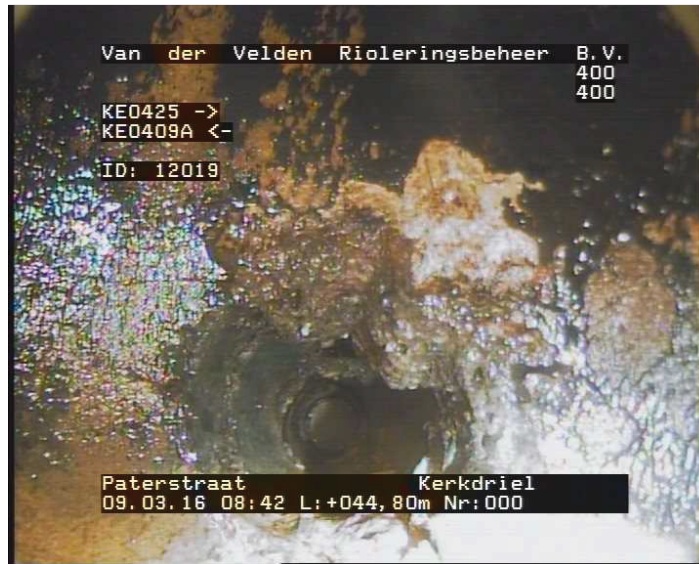
44.80 m1 Foto 030948712: Infiltratie Doorzweten

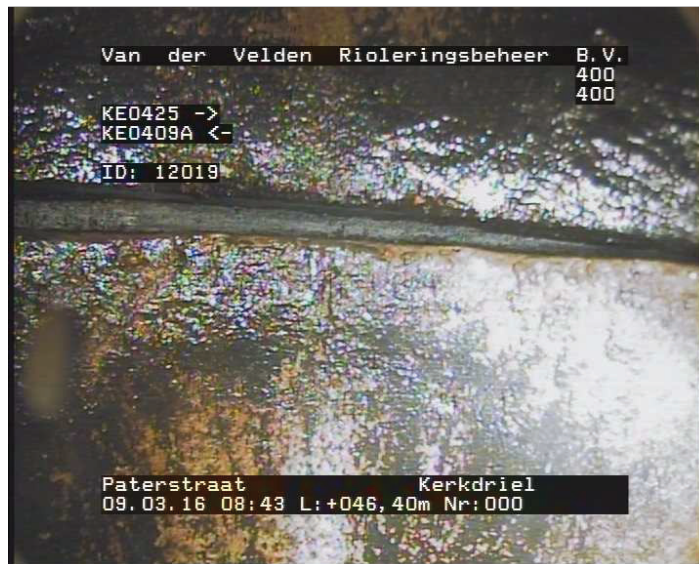
46.40 m1 Foto 030948812: Verplaatste verbinding Hoekverdraaiing

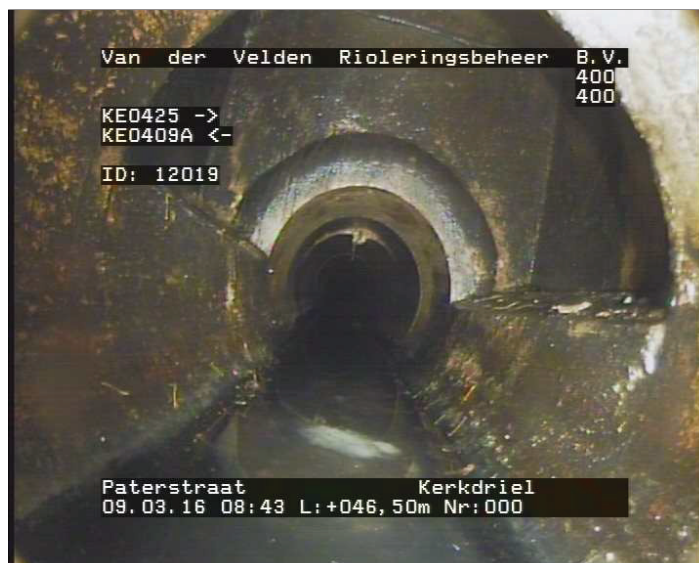
46.50 m1 Foto 030948912: Algemene foto

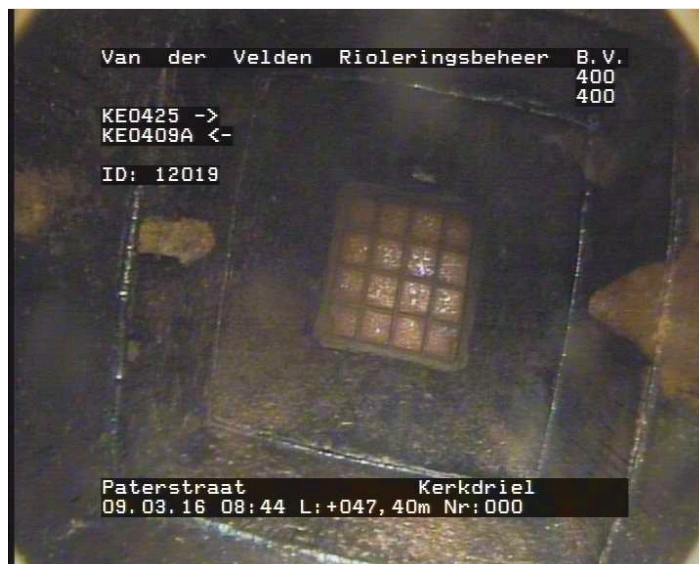
47.40 m1 Foto 030949012: Eindknoop
Rioolput
KE0409A

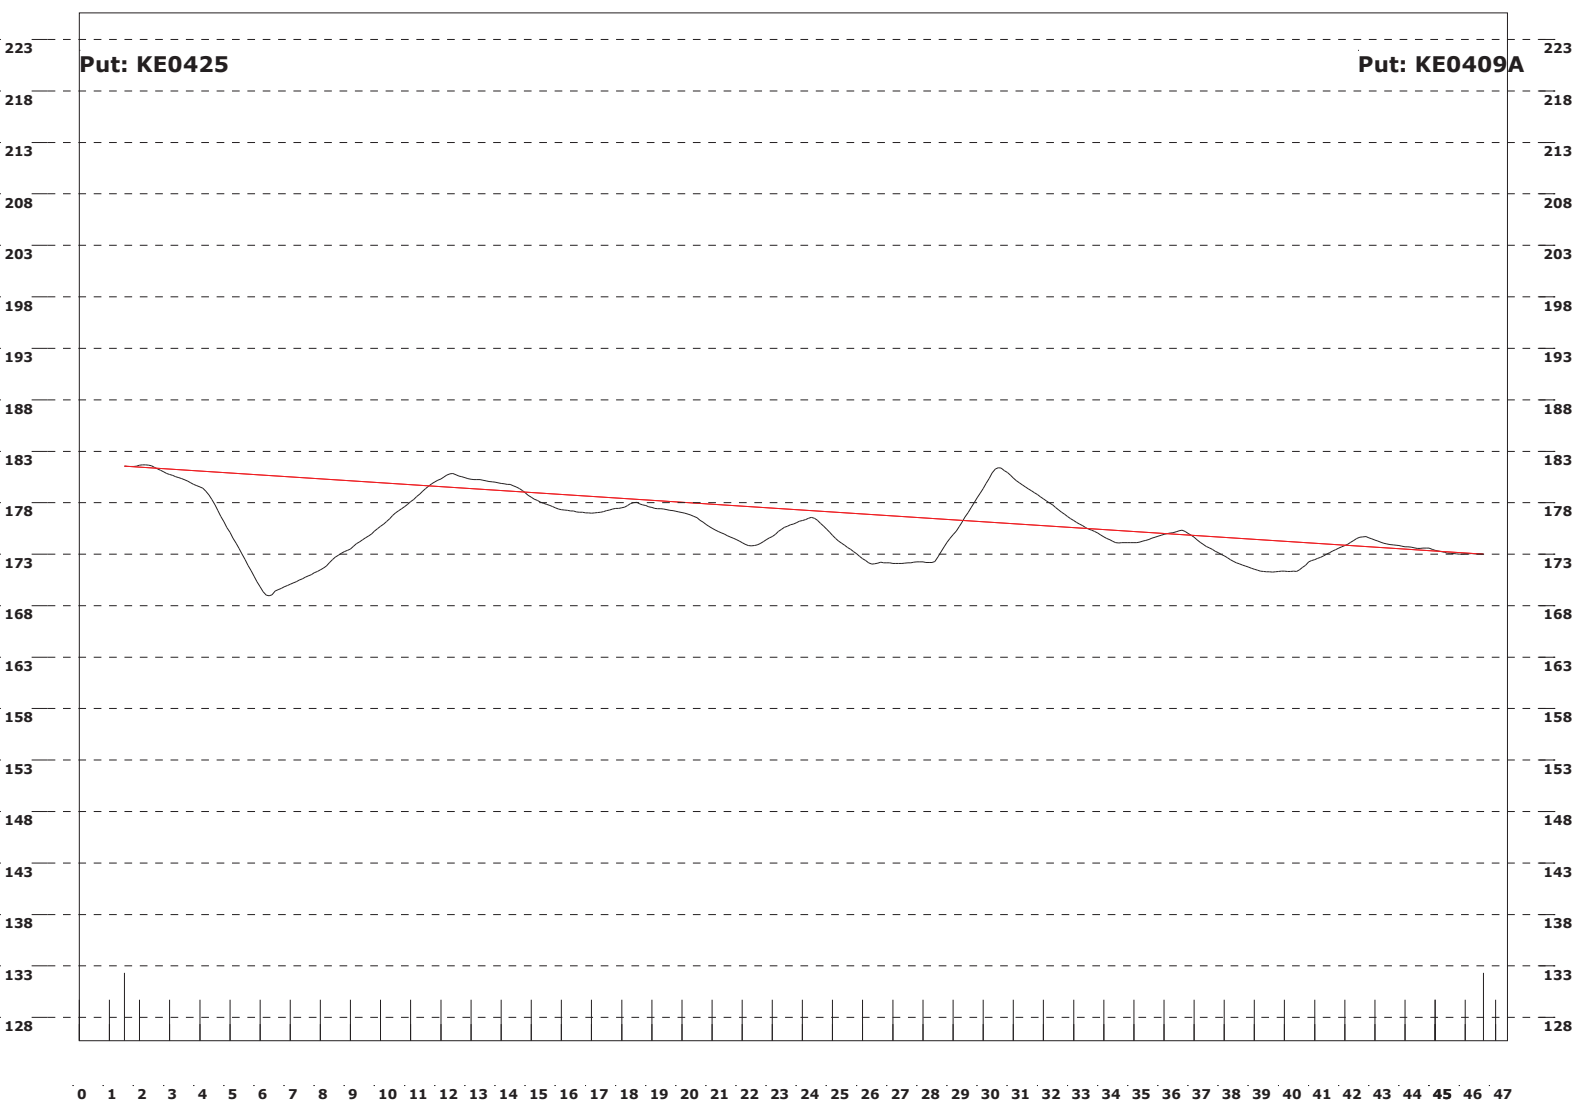
Grafische rapportage lengteprofiel

Vertikale schaal in cm Horizontale schaal in m
 Op 30.60 m, een afwijking van 0.0537+ m boven de ideale lijn
 Op 6.30 m, een afwijking van 0.1166-/- m onder de ideale lijn

Berging (Hoogste top: 1.82)
Rond 400 mm Inhoud leiding: 5.65 m³
Bergingsverlies: .38 m³ (= 6.74 %)
