**Riool\_ID: 12039****Maasdriel**  
Kerkdriel  
Paterstraat  
2016-03-15Knoop 1:  
KE0409Knoop 2:  
KE0425BNaam riolering:  
Tekeningnummer:  
Reinigen: Ja  
Verharding wegdek: Asfalt  
Videopakketreferentie: 12039\_0.mpg

**ALGEMENE GEGEVENS****Riool\_ID: 12039**  
**Paterstraat**  
**KE0409 - KE0425B**Besteksnummer:  
Code insp. / bedrijf  
Beherende instantie Gemeente Maasdriel  
Methode van inspectie Rijdende camera (Doel inspectie: Routine inspectie toestand)  
Commentaar  
Rapport: DEN12-000035**DETAIL GEGEVENS**

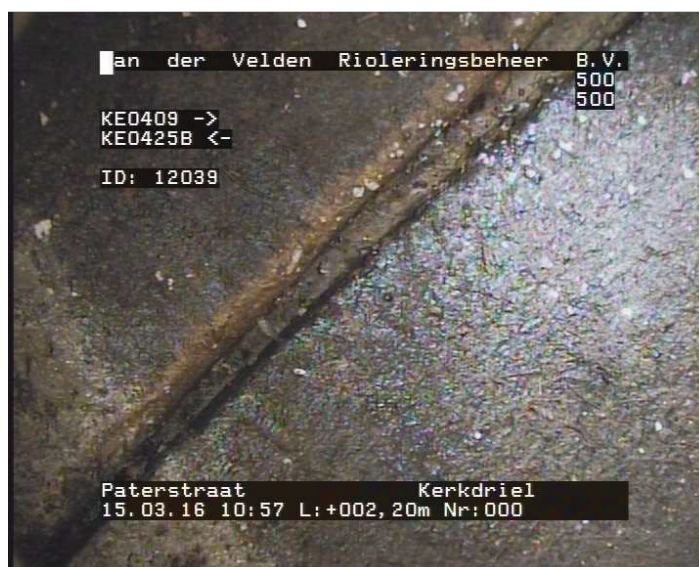
2.20	->	BAJ Verplaatste verbinding Hoekverdraaiing 5=Geconstateerd	5		<b>A</b>	12039_0 00:01:13 031519812	
4.20	->	BAJ Verplaatste verbinding Hoekverdraaiing 5=Geconstateerd	5		<b>A</b>	12039_0 00:01:44 031519912

2.20 m1 Foto 031519812: Verplaatste verbinding  
Hoekverdraaiing

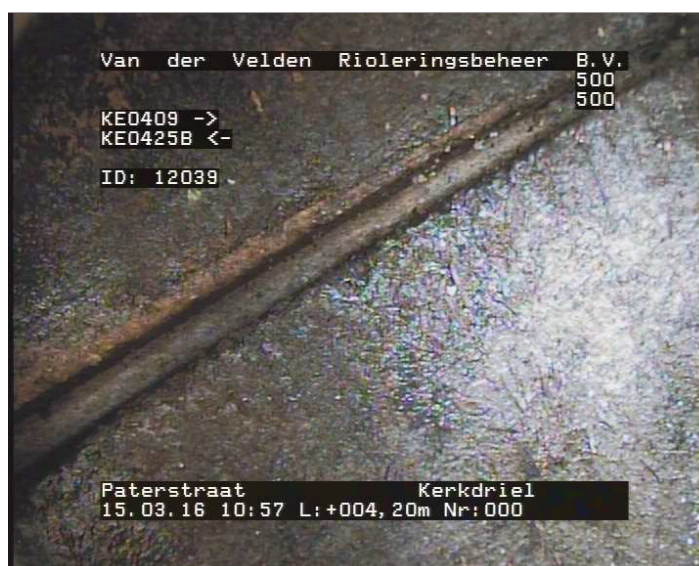
4.20 m1 Foto 031519912: Verplaatste verbinding  
Hoekverdraaiing

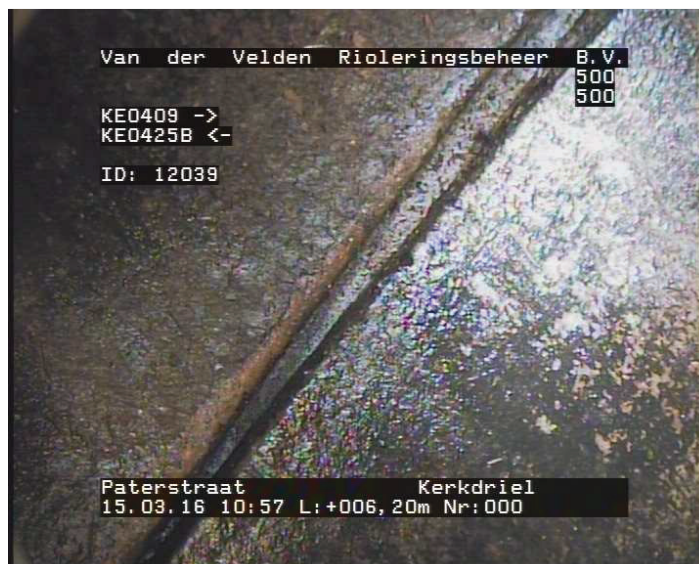
6.20	->	BAJ Verplaatste verbinding Hoekverdraaiing 5=Geconstateerd	5		<b>A</b>	12039_0 00:02:04 031520012	
10.40	->	BAJ Verplaatste verbinding Hoekverdraaiing 5=Geconstateerd	5		<b>A</b>	12039_0 00:03:24 031520112

6.20 m1 Foto 031520012: Verplaatste verbinding  
Hoekverdraaiing

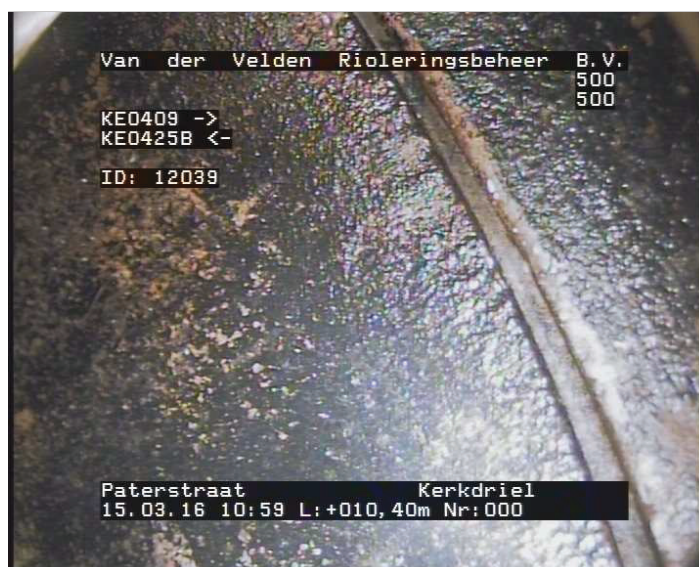
10.40 m1 Foto 031520112: Verplaatste verbinding  
Hoekverdraaiing

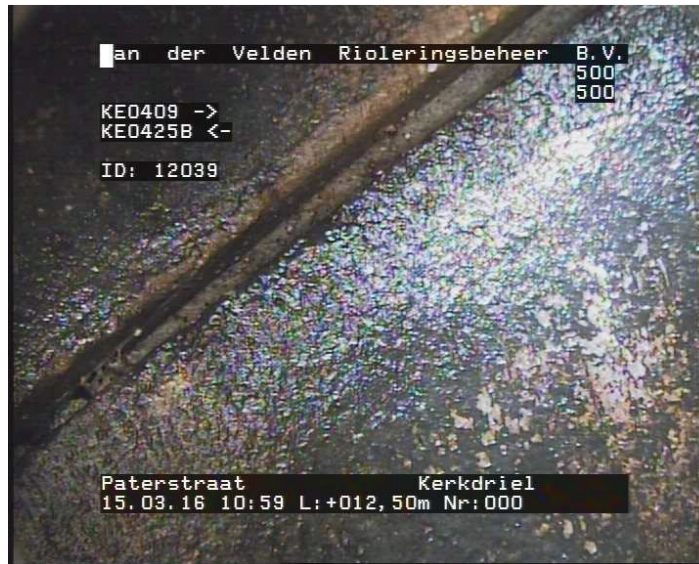
12.50 m1 Foto 031520312: Verplaatste verbinding  
Hoekverdraaiing

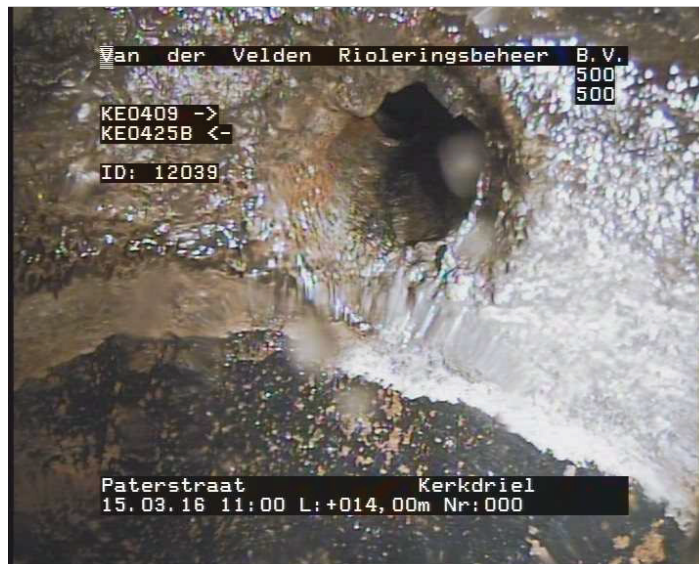
14.00 m1 Foto 031520412: Infiltratie  
Doorzweten

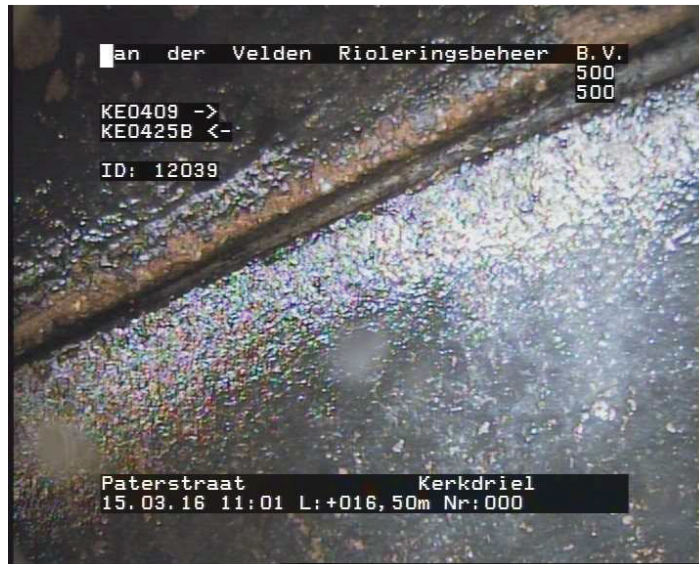
16.50 m1 Foto 031520612: Verplaatste verbinding  
Hoekverdraaiing

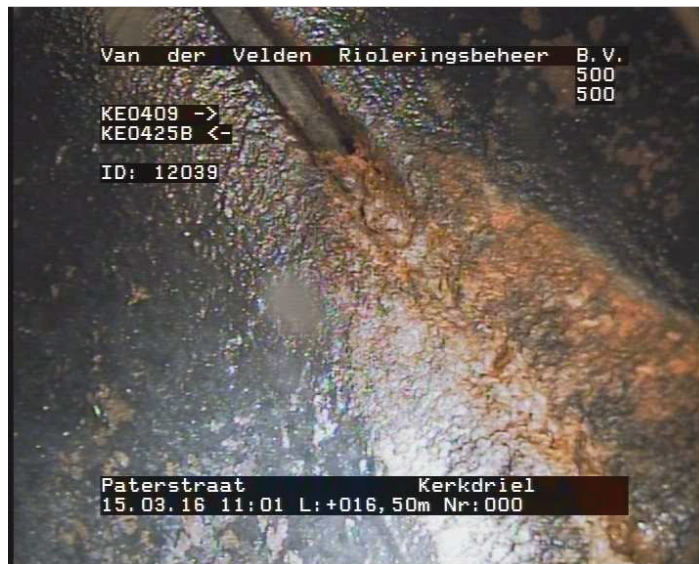
16.50 m1 Foto 031520712: Infiltratie  
Doorzweten

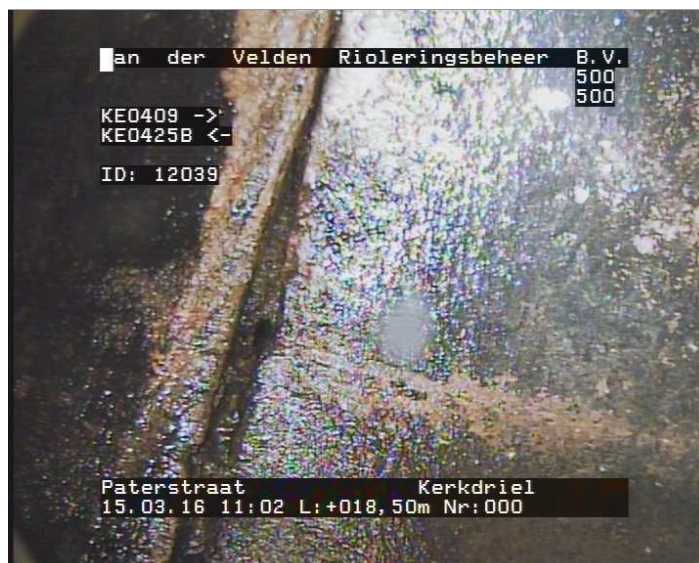
18.50 m1 Foto 031520812: Infiltratie  
Doorzweten

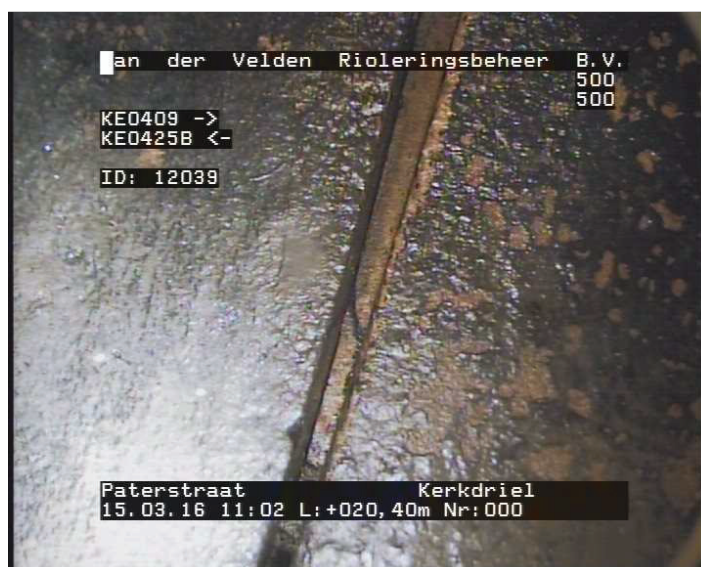
20.40 m1 Foto 031521012: Verplaatste verbinding  
Hoekverdraaiing

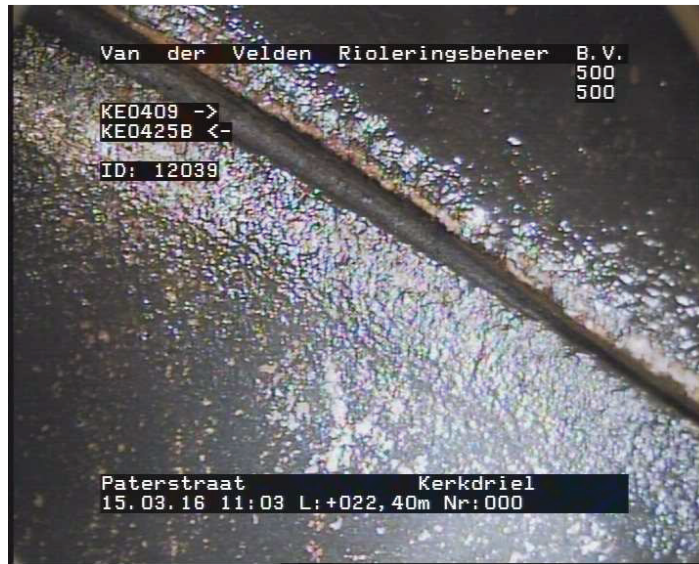
22.40 m1 Foto 031521212: Verplaatste verbinding  
Hoekverdraaiing

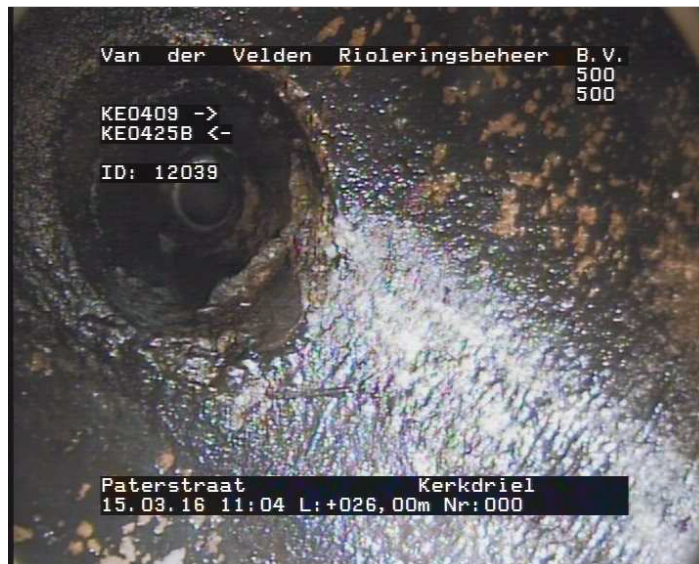
26.00	->	BBF Infiltratie Doorzweten Opmerking: C=Via aansluiting (inlaten)	2	12		12039_0 00:08:21	31521312
26.50	->	BAJ Verplaatste verbinding Hoekverdraaiing 5=Geconstateerd	5		<b>A</b>	12039_0 00:08:42	31521412

26.00 m1 Foto 031521312: Infiltratie  
Doorzweten

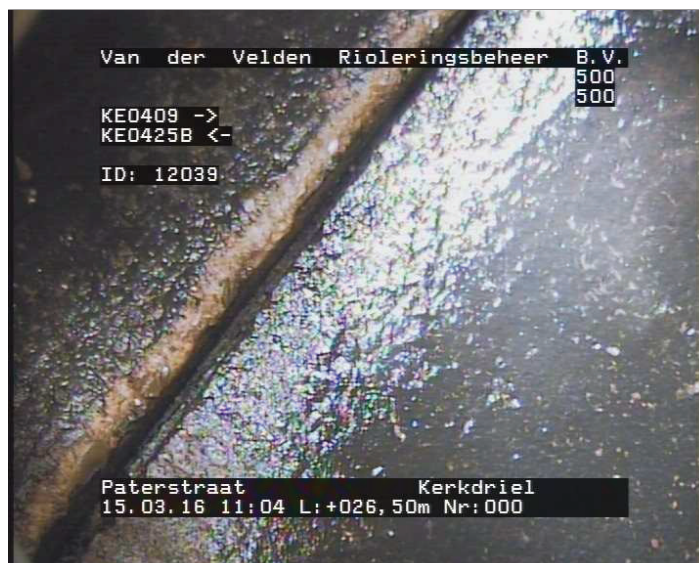
26.50 m1 Foto 031521412: Verplaatste verbinding  
Hoekverdraaiing

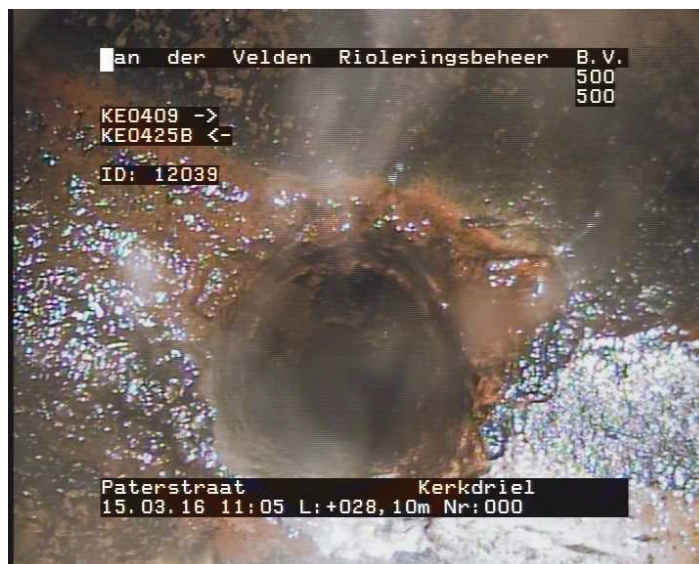
28.10	->	BCA Aansluiting A~Prefab aansluiting A=Open aansluiting		12		12039_0 00:08:57	
28.10	->	BBF Infiltratie Doorzweten Opmerking: C=Via aansluiting (inlaten)	2	12		12039_0 00:09:08	31521512

28.10 m1 Foto 031521512: Infiltratie  
Doorzweten

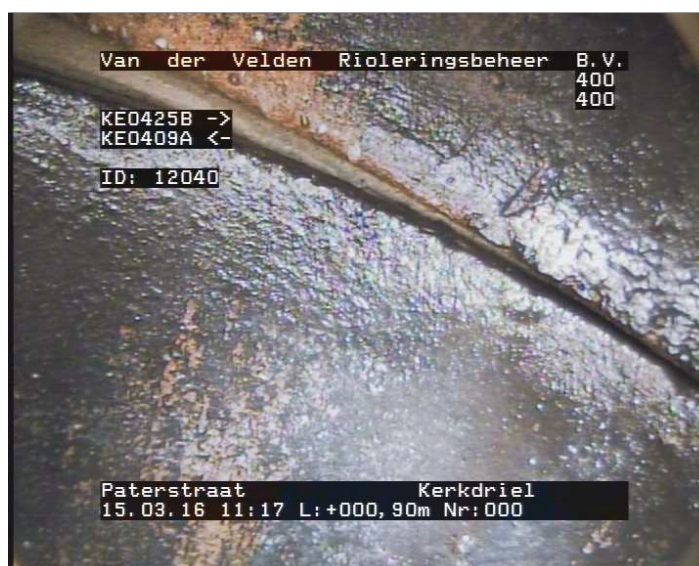
0.90 m1 Foto 031522012: Verplaatste verbinding  
Hoekverdraaiing

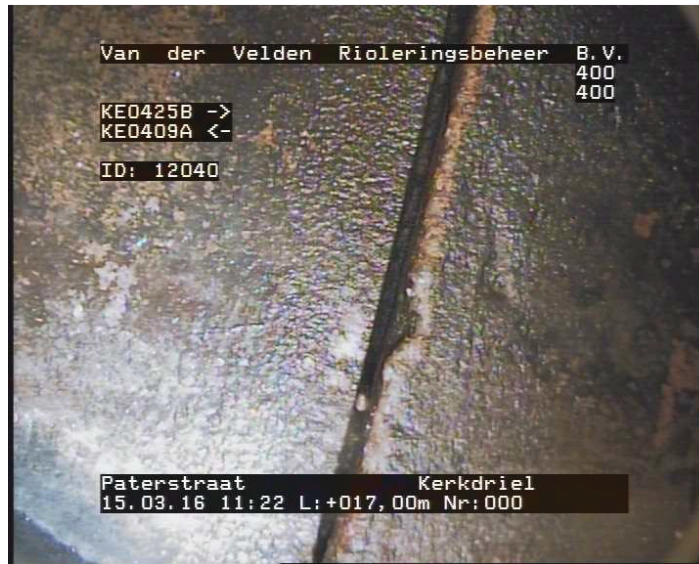
17.00 m1 Foto 031522712: Verplaatste verbinding  
Hoekverdraaiing

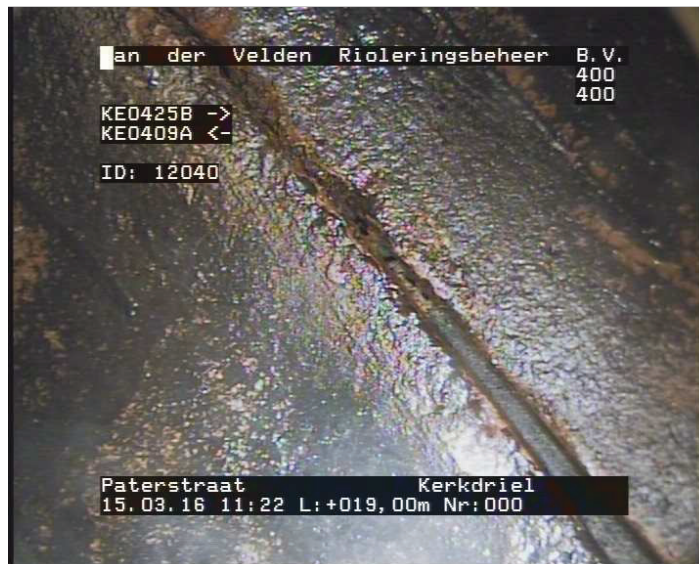
19.00	->	BAJ Verplaatste verbinding Hoekverdraaiing 5=Geconstateerd	5		<b>A</b>	12040_0 00:06:25	31522812
19.00	->	BBF Infiltratie Doorzweten Opmerking: A=Via voegen tussen buizen	2	7 -1	<b>A</b>	12040_0 00:06:34	31522912

19.00 m1 Foto 031522812: Verplaatste verbinding  
Hoekverdraaiing

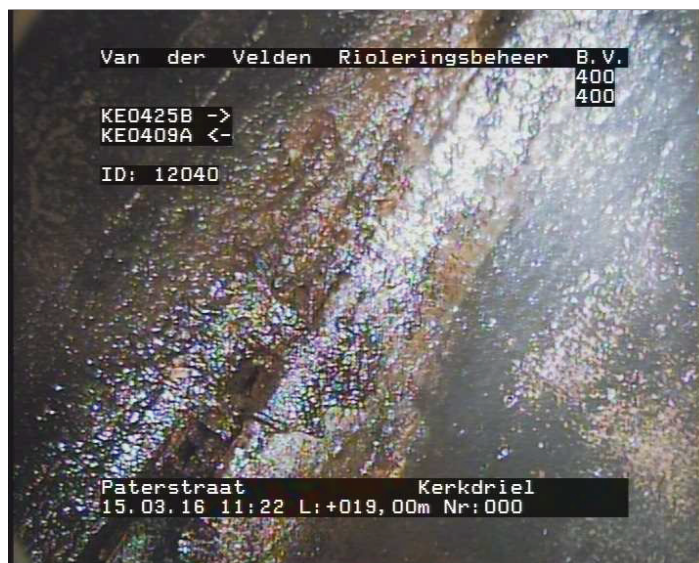
19.00 m1 Foto 031522912: Infiltratie  
Doorzweten

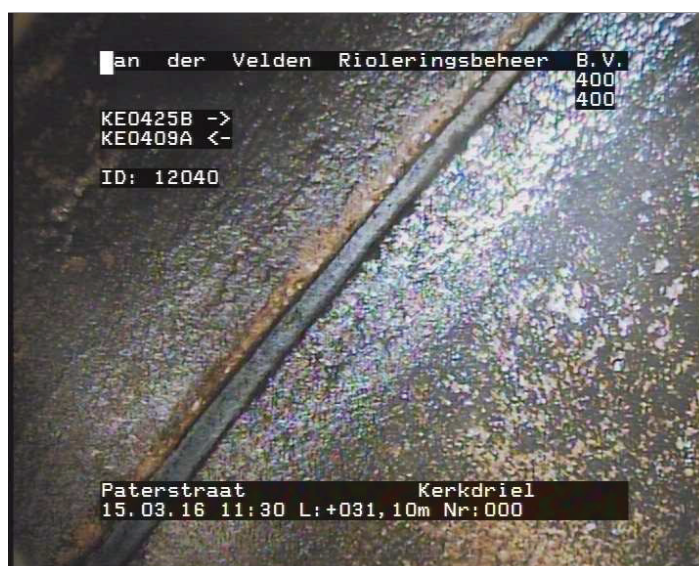
31.10 m1 Foto 031523212: Verplaatste verbinding  
Hoekverdraaiing

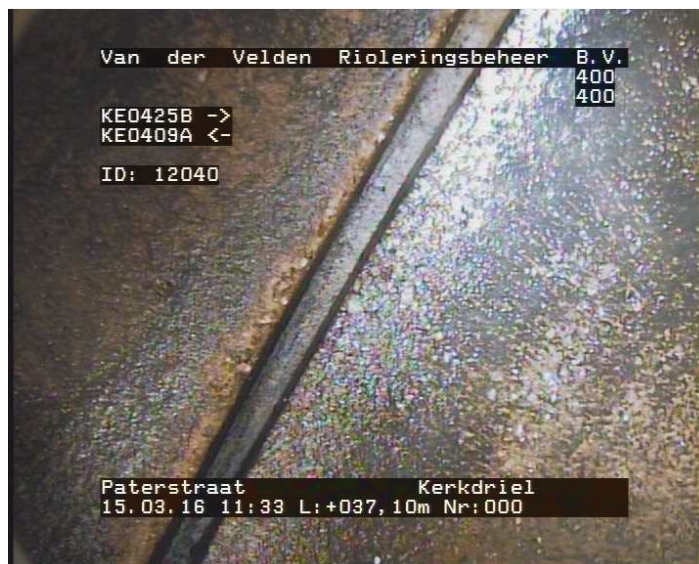
37.10 m1 Foto 031523612: Verplaatste verbinding  
Hoekverdraaiing

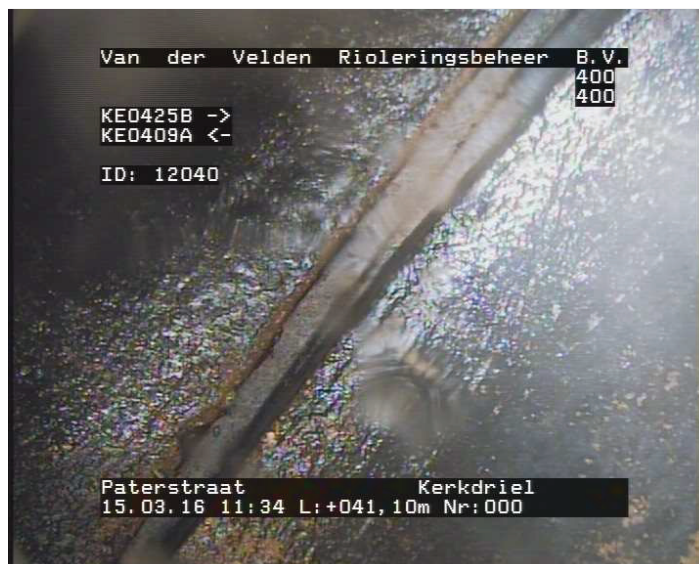
41.10 m1 Foto 031523912: Verplaatste verbinding  
Hoekverdraaiing

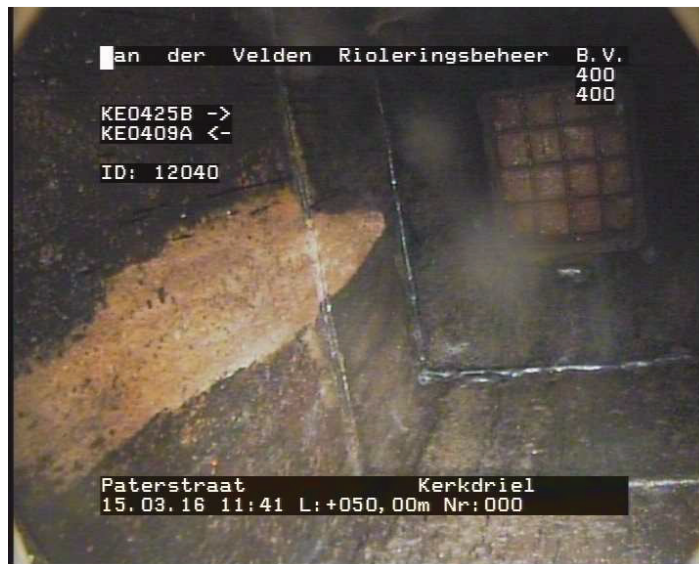
50.00 m1 Foto 031524212: Infiltratie  
Doorzweten

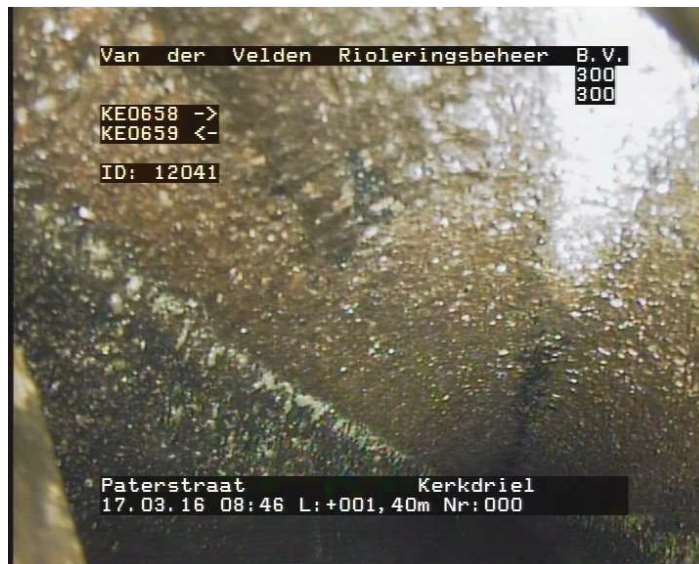
Begin	Uit Eind	Co- omschrijving de	Klas- se	Klok	Voeg	Video Videoteller	Foto
0.00	->	BCDBeginknooppunt Rioolput Opmerking: KE0658				12041_0 00:00:12	
1.40	->40.20	BAF Schade aan het oppervlak Toeslagstof steekt uit / wapening zichtbaar C=Biochemisch boven waterpeil	3	8 -4		12041_0 00:00:29	031724412 - 031725312

1.40 m1 Foto 031724412: Schade aan het oppervlak  
Toeslagstof steekt uit / wapening zichtbaar

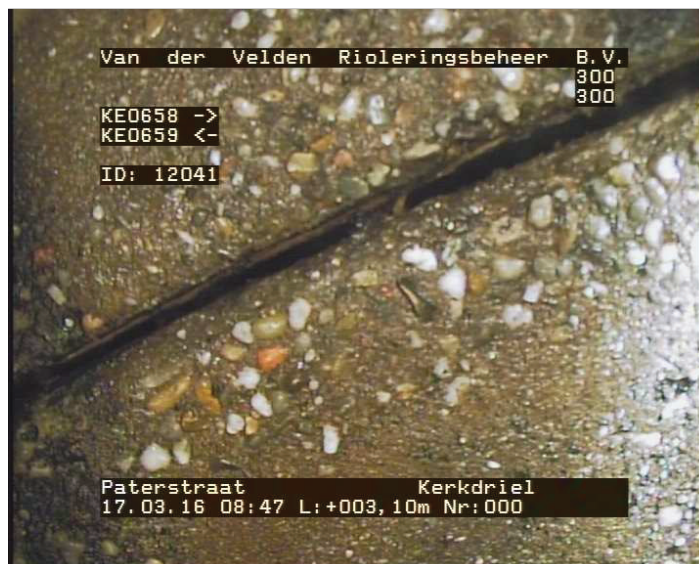
3.10 m1 Foto 031724512: Verplaatste verbinding  
Hoekverdraaiing

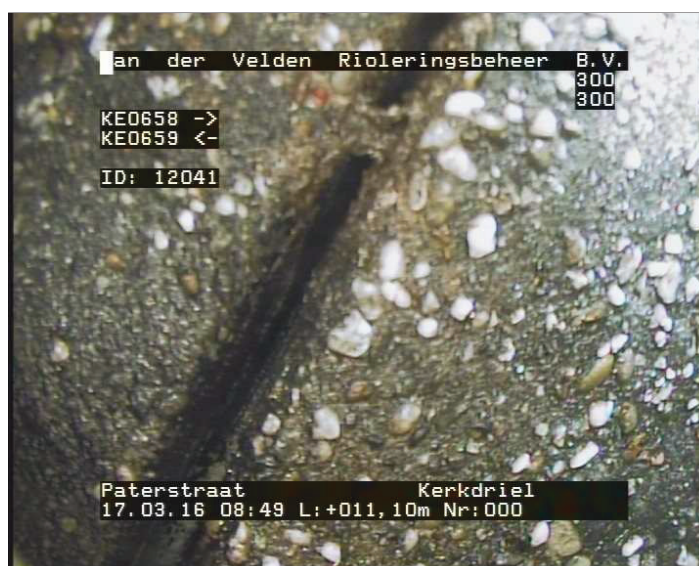
11.10 m1 Foto 031724612: Verplaatste verbinding  
Hoekverdraaiing

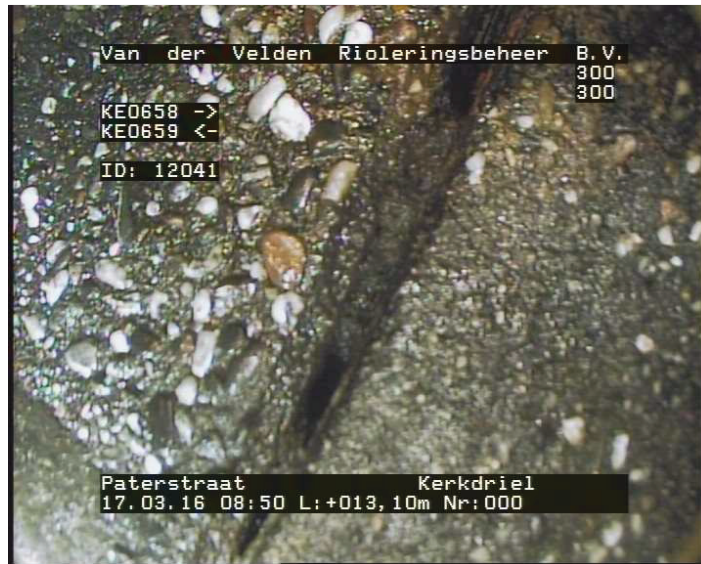
13.10 m1 Foto 031724712: Verplaatste verbinding  
Hoekverdraaiing

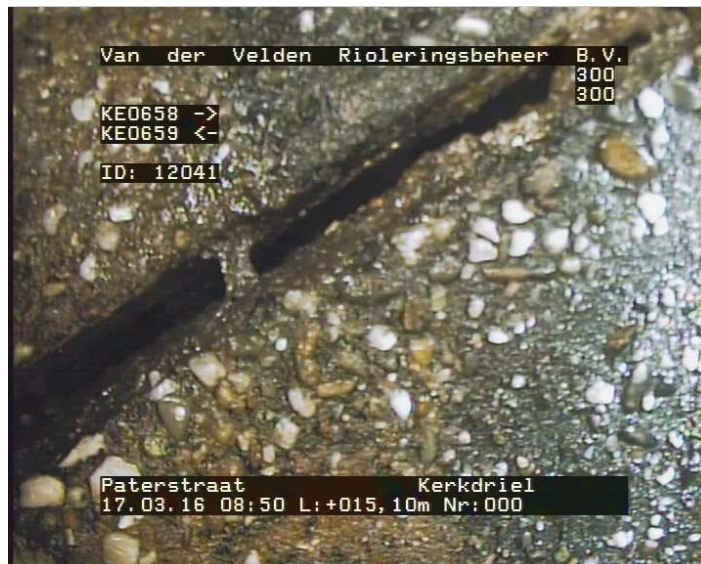
15.10 m1 Foto 031724812: Verplaatste verbinding  
Hoekverdraaiing

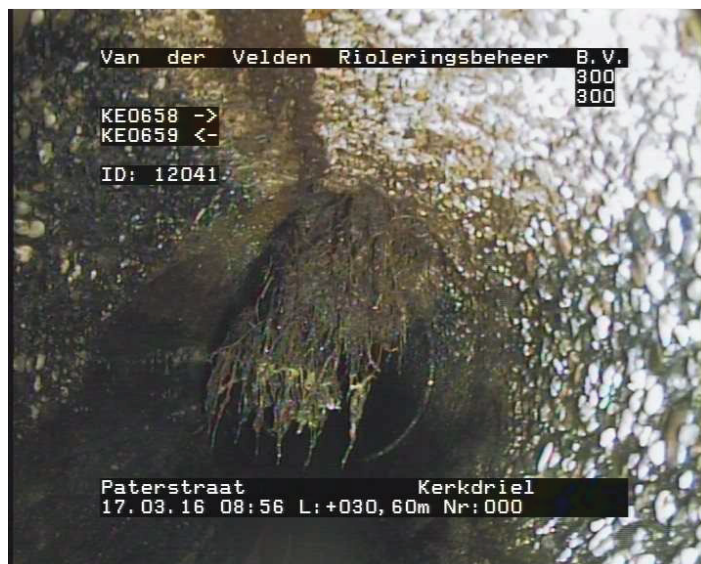
30.60 m1 Foto 031725012: Wortels  
Belemmering buisdoorsnede > 50%

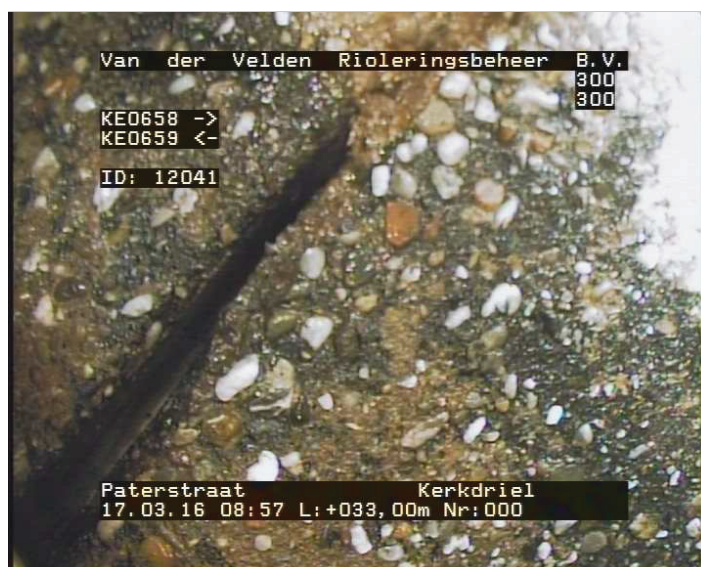
33.00 m1 Foto 031725112: Verplaatste verbinding  
Hoekverdraaiing

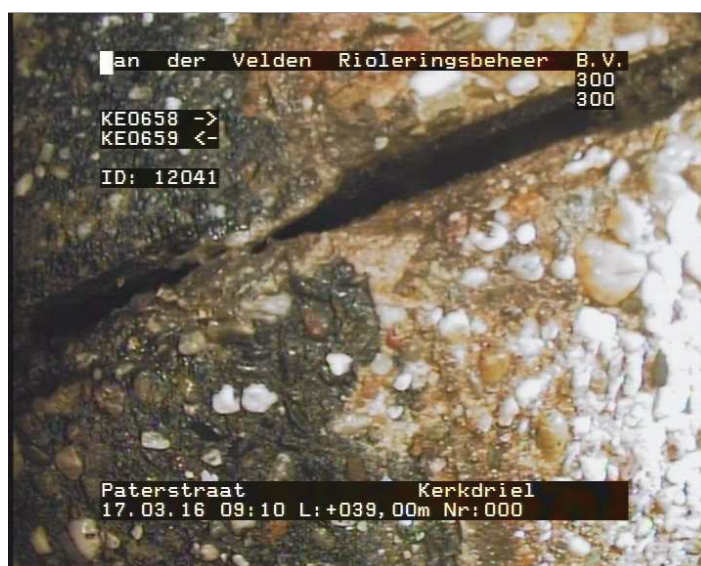
39.00	->	BAJ Verplaatste verbinding Hoekverdraaiing 5=Geconstateerd	5		<b>A</b>	12041_0 00:13:19	31725212
40.20	-> 53.10	BAF Schade aan het oppervlak Toeslagstof steekt uit / wapening zichtbaar C=Biochemisch boven waterpeil	3	9 -3		12041_0 00:13:42	31725312 - 031725612

39.00 m1 Foto 031725212: Verplaatste verbinding  
Hoekverdraaiing

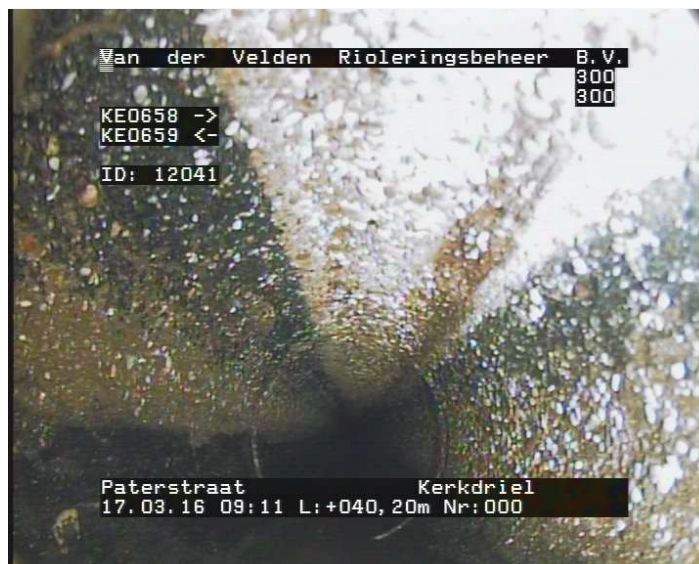
40.20 m1 Foto 031725312: Schade aan het oppervlak  
Toeslagstof steekt uit / wapening zichtbaar

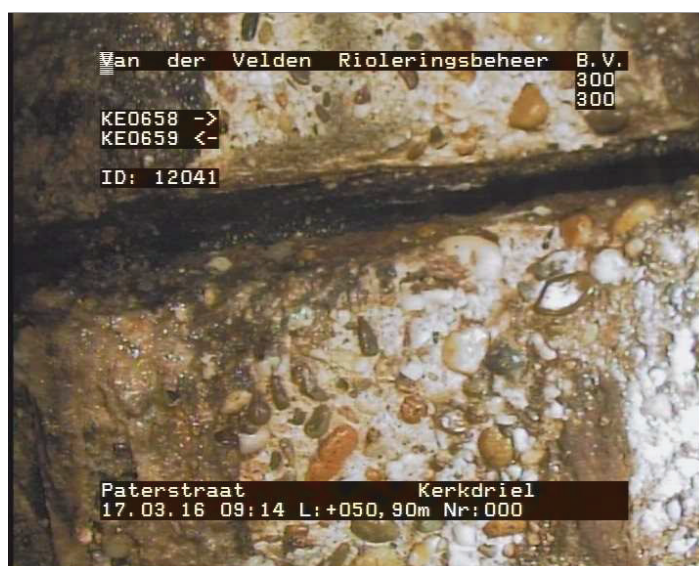
50.90 m1 Foto 031725512: Verplaatste verbinding  
Hoekverdraaiing

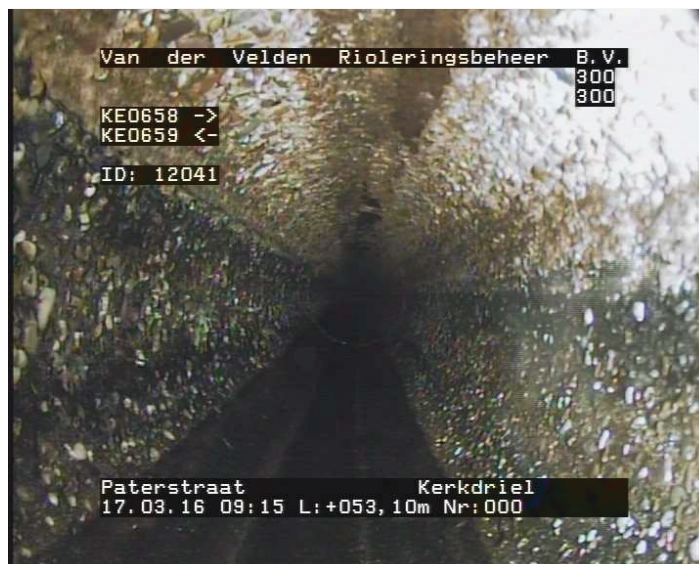
53.10	-> 59.80	BAF Schade aan het oppervlak Toeslagstof steekt uit / wapening zichtbaar C=Biochemisch boven waterpeil	3	8 -4		12041_0 00:18:22	31725612

53.10 m1 Foto 031725612: Schade aan het oppervlak  
Toeslagstof steekt uit / wapening zichtbaar

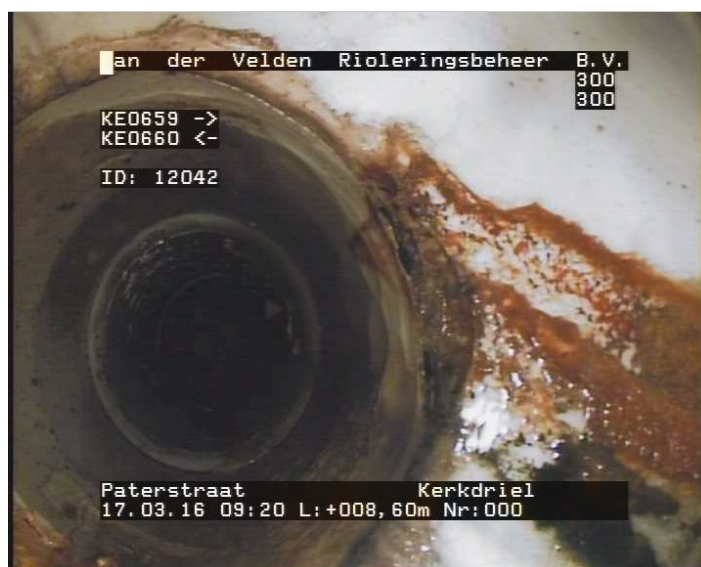
8.60	->	BBF Infiltratie Doorzweten Opmerking: C=Via aansluiting (inlaten)	2	12		12042_0 00:02:05	031726012
20.70	->	BDAAlgemene foto				12042_0 00:03:45	031726112

8.60 m1 Foto 031726012: Infiltratie  
Doorzweten

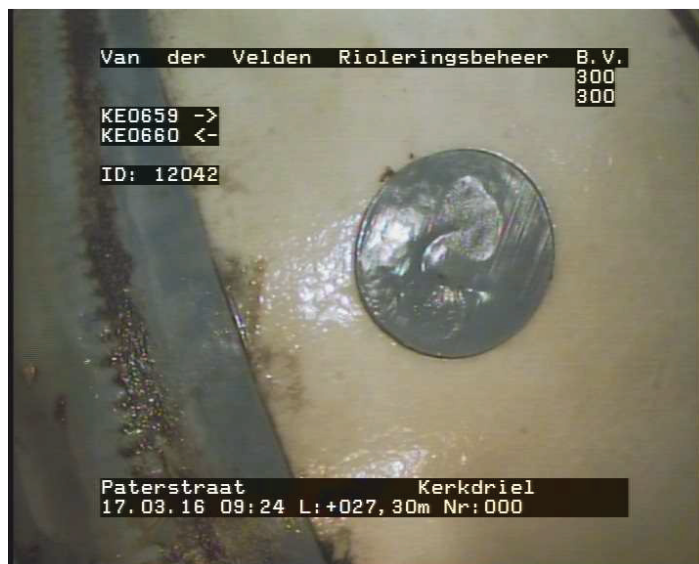
27.30 m1 Foto 031726212: Algemene opmerking  
Vermoedelijk een reparatie, dit is echter niet duidelijk. Eventueel nader onderzoeken!

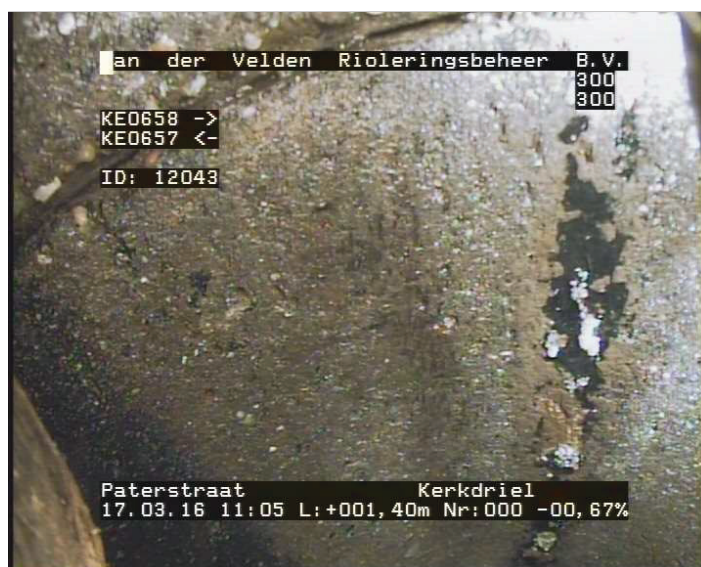
1.40	->	BDA	Algemene foto				12043_0 00:00:23	031726612
1.40	-> 17.30	BAF	Schade aan het oppervlak Afbrokkelen / zichtbare (kiezel)toeslagstof C=Biochemisch boven waterpeil	2	10-2		12043_0 00:00:45	031726712 - 031727212

1.40 m1 Foto 031726712: Schade aan het oppervlak  
Afbrokkelen / zichtbare (kiezel)toeslagstof

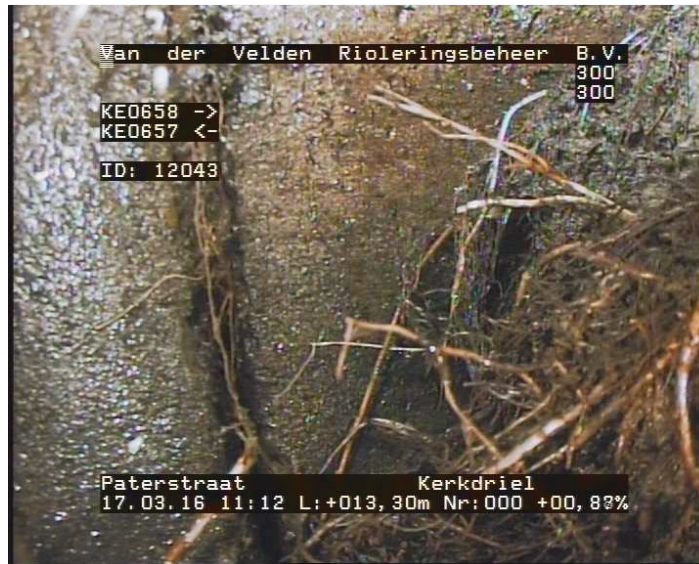
13.30 m1 Foto 031726912: Wortels  
Belemmering buisdoorsnede <= 10%

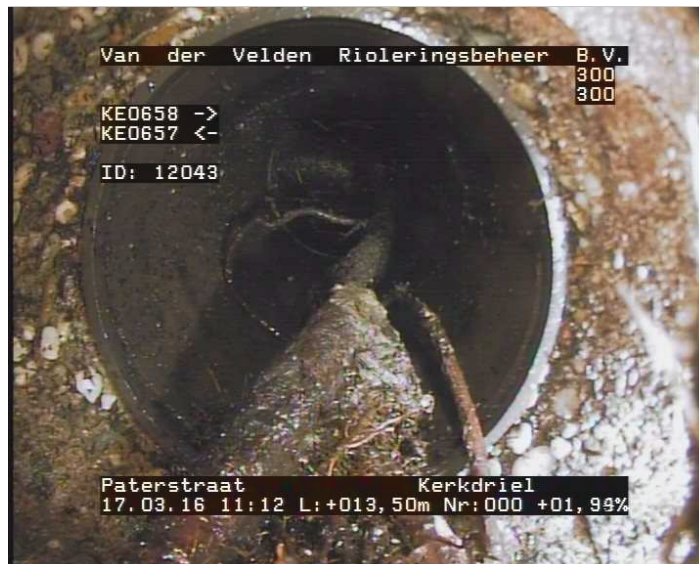
13.50 m1 Foto 031727012: Wortels  
Belemmering buisdoorsnede > 50%

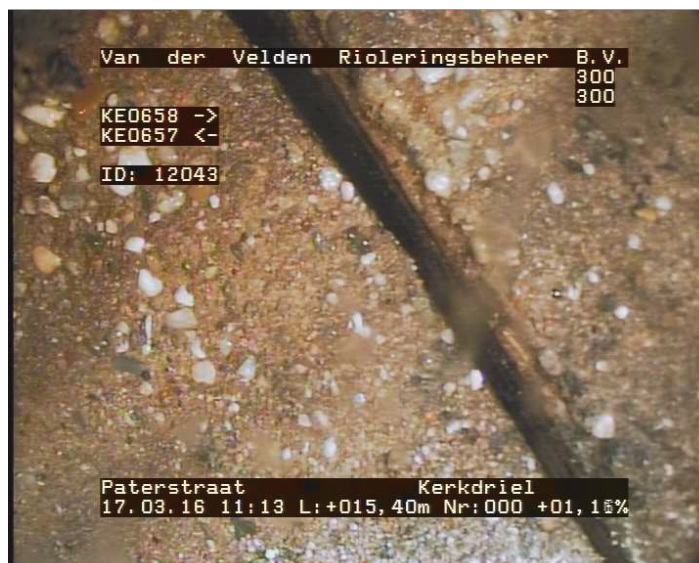
15.40	->	BAJ	Verplaatste verbinding Hoekverdraaiing 5=Geconstateerd	5		<b>A</b>	12043_0 00:07:26	031727112
17.30	-> 18.90	BAF	Schade aan het oppervlak Afbrokkelen / zichtbare (kiezel)toeslagstof C=Biochemisch boven waterpeil	2	9 -3		12043_0 00:08:04	031727212 - 031727312

15.40 m1 Foto 031727112: Verplaatste verbinding  
Hoekverdraaiing

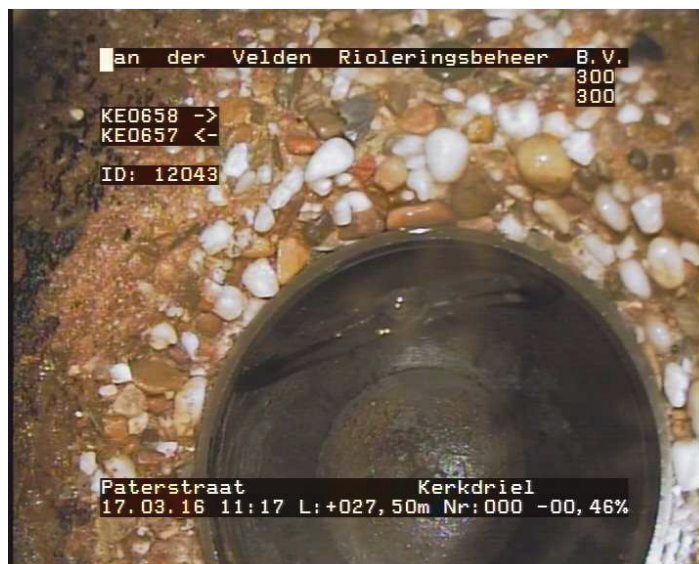
27.50	->	BAH Defectieve aansluiting Aansluitende buis beschadigd Opmerking: rubber zit NIET goed!	4	12		12043_0 00:10:49	31727512
33.20	->	BAJ Verplaatste verbinding Hoekverdraaiing 5=Geconstateerd	5		<b>A</b>	12043_0 00:12:12	31727612

27.50 m1 Foto 031727512: Defectieve aansluiting  
Aansluitende buis beschadigd  
rubber zit NIET goed!

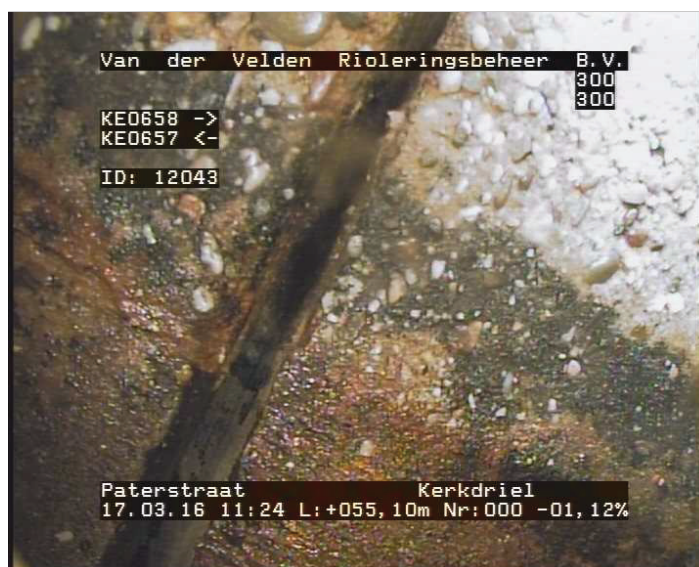
55.10 m1 Foto 031727912: Verplaatste verbinding  
Hoekverdraaiing

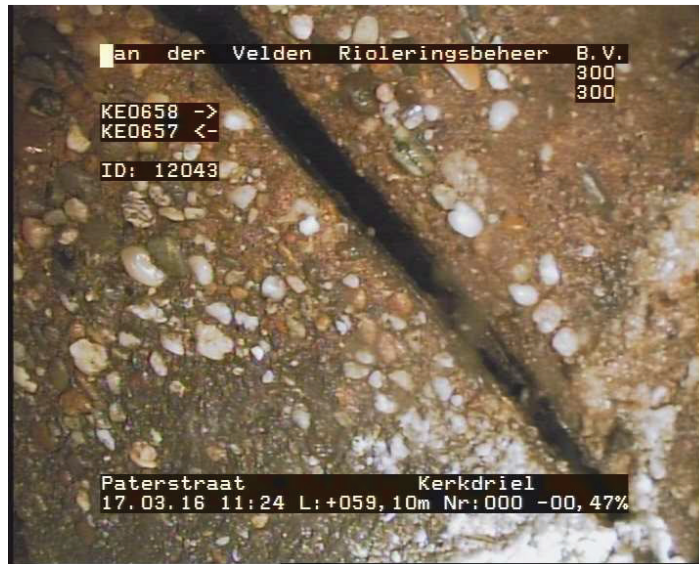
59.10 m1 Foto 031728112: Verplaatste verbinding  
Hoekverdraaiing

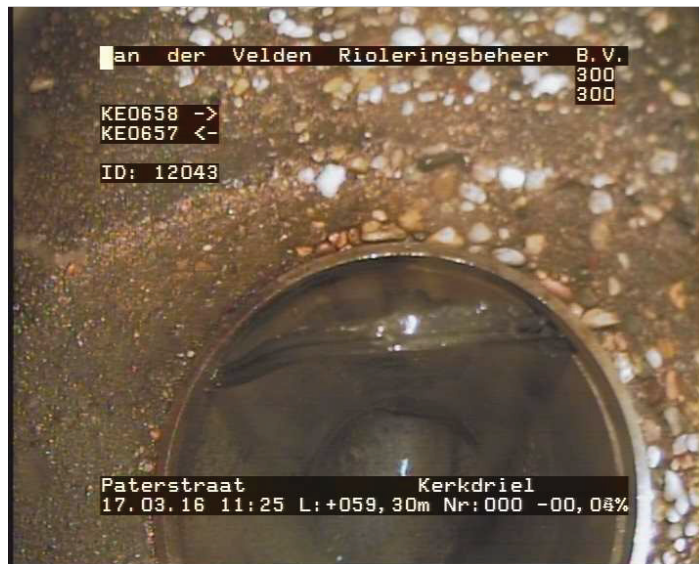
59.30	->	BAH Defectieve aansluiting Aansluitende buis beschadigd Opmerking: rubber zit niet goed!	4	12		12043_0 00:19:02	31728212
59.30	->	BBF Infiltratie Druppelend Opmerking: C=Via aansluiting (inlaten)	3	12		12043_0 00:19:04

59.30 m1 Foto 031728212: Defectieve aansluiting  
Aansluitende buis beschadigd  
rubber zit niet goed!

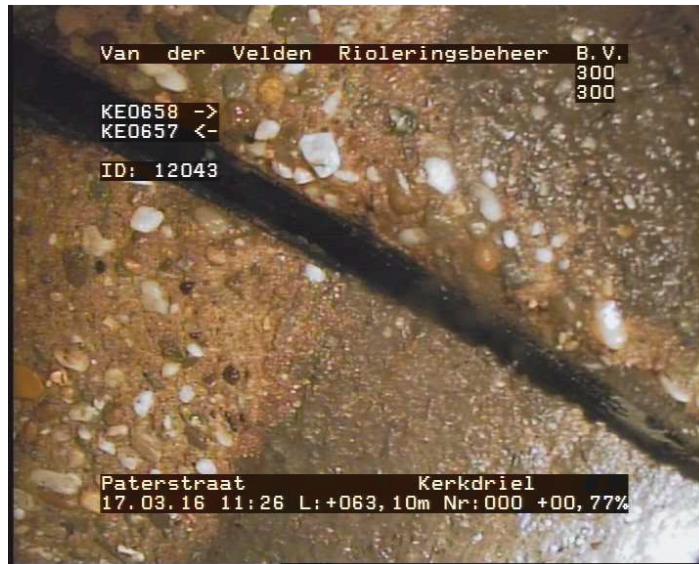
63.10 m1 Foto 031728412: Verplaatste verbinding  
Hoekverdraaiing

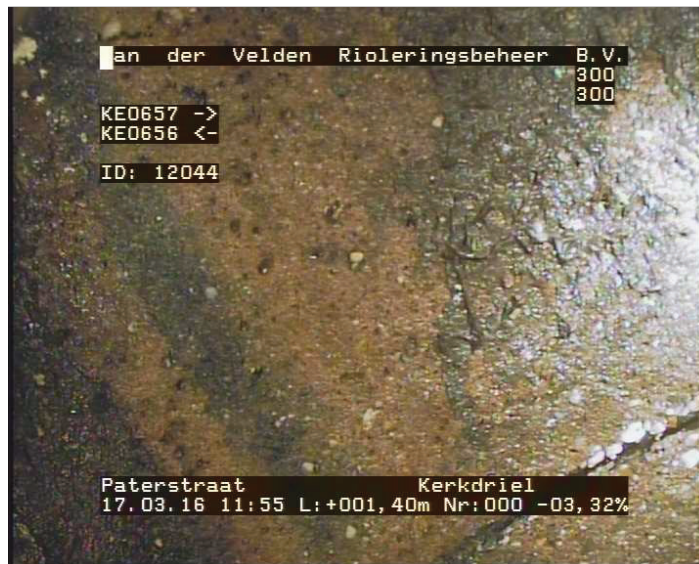
1.40	-> 21.20	BAF Schade aan het oppervlak Afbrokkelen / zichtbare (kiezel)toeslagstof C=Biochemisch boven waterpeil	2	10-2		12044_0 00:00:36 031728812 - 031700412

1.40 m1 Foto 031728812: Schade aan het oppervlak  
Afbrokkelen / zichtbare (kiezel)toeslagstof

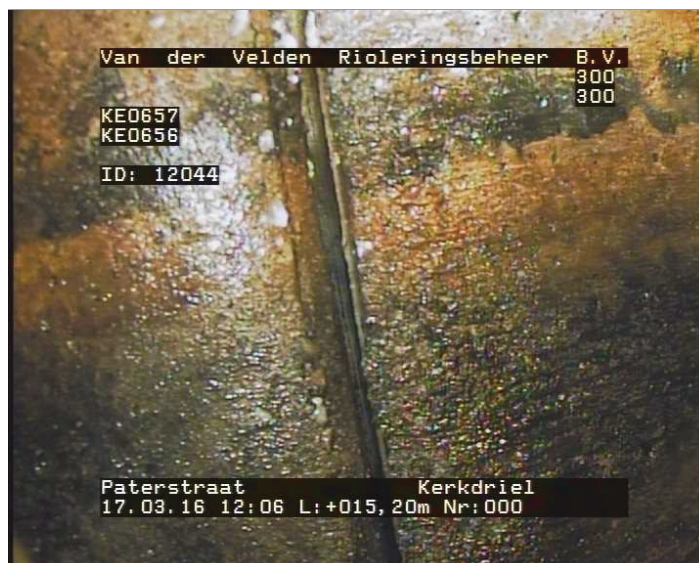
15.20 m1 Foto 031700112: Verplaatste verbinding  
Hoekverdraaiing

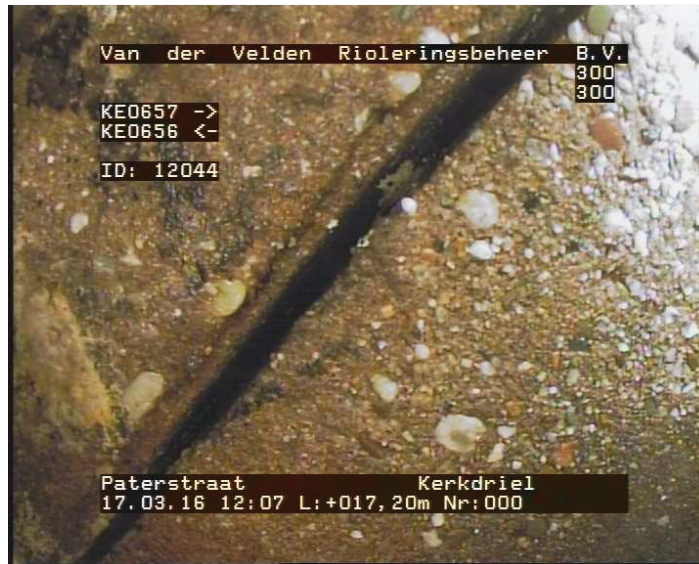
17.20 m1 Foto 031700212: Verplaatste verbinding  
Hoekverdraaiing

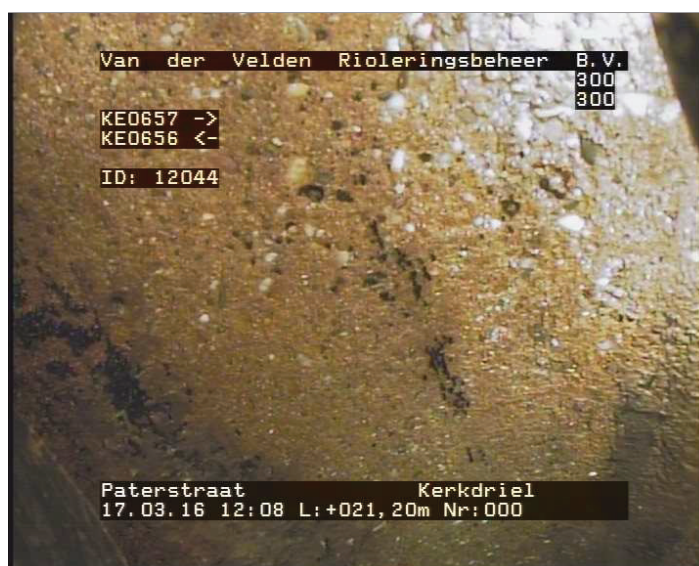
17.50	->	BCAAansluiting A~Prefab aansluiting A=Open aansluiting		12		12044_1 00:01:53	
21.20	->	BDAAlgemene foto				12044_1 00:02:48 031700312	
21.20	-> 64.00	BAF Schade aan het oppervlak Afbrokkelen / zichtbare (kiezel)toeslagstof C=Biochemisch boven waterpeil	2	10-2		12044_1 00:02:52 031700412

21.20 m1 Foto 031700412: Schade aan het oppervlak  
Afbrokkelen / zichtbare (kiesel)toeslagstof

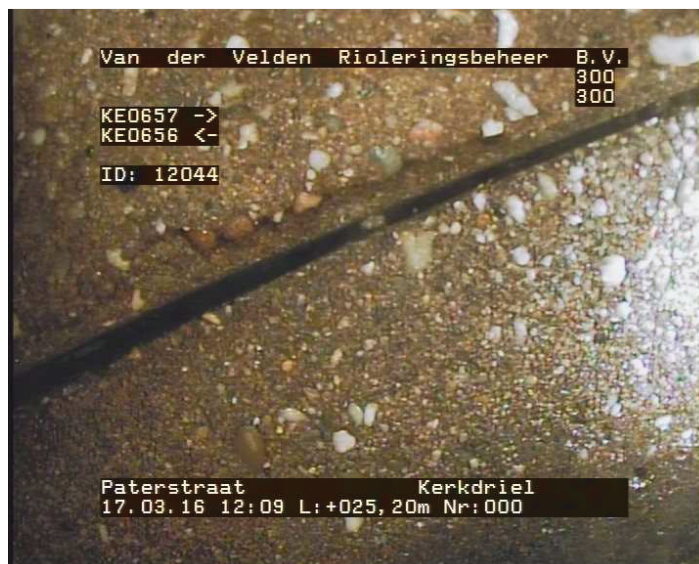
25.20 m1 Foto 031700512: Verplaatste verbinding  
Hoekverdraaiing

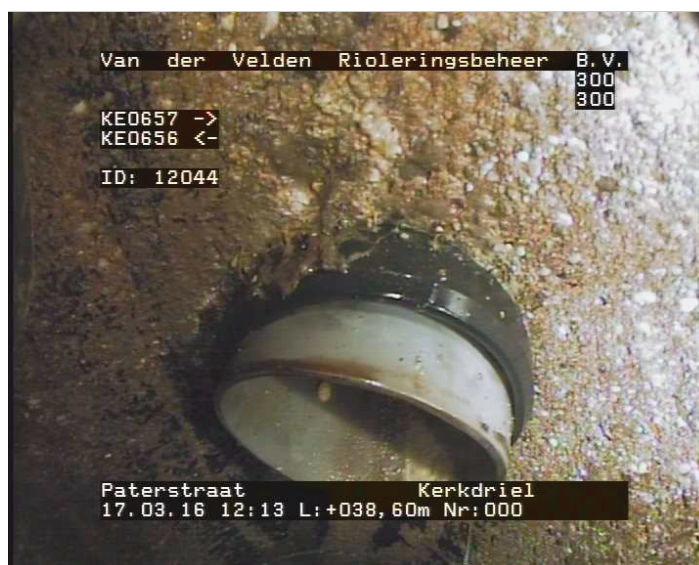
38.60 m1 Foto 031700612: Instekende aansluiting  
10% < insteeklengte <= 25% van de rioolhoogte

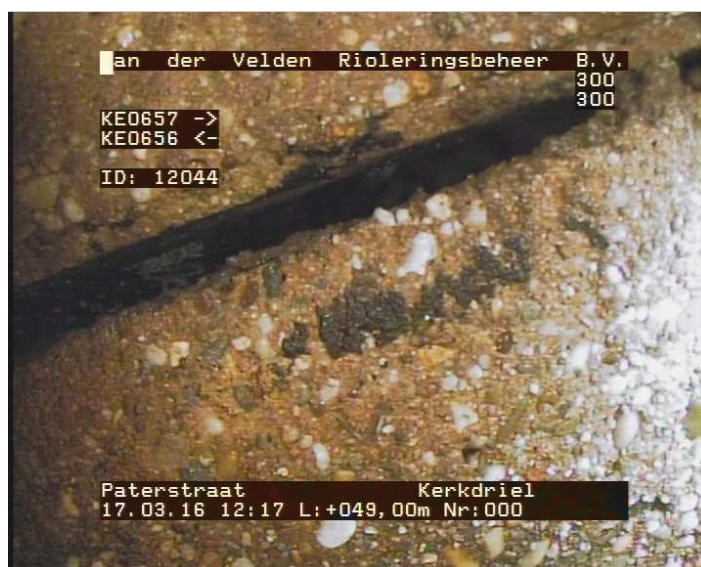
43.00 m1 Foto 031700812: Verplaatste verbinding  
Hoekverdraaiing

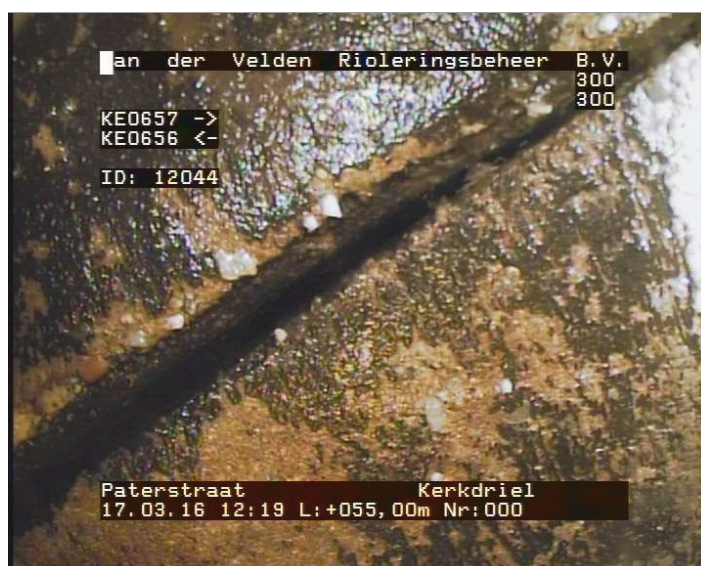
49.00 m1 Foto 031700912: Verplaatste verbinding  
Hoekverdraaiing

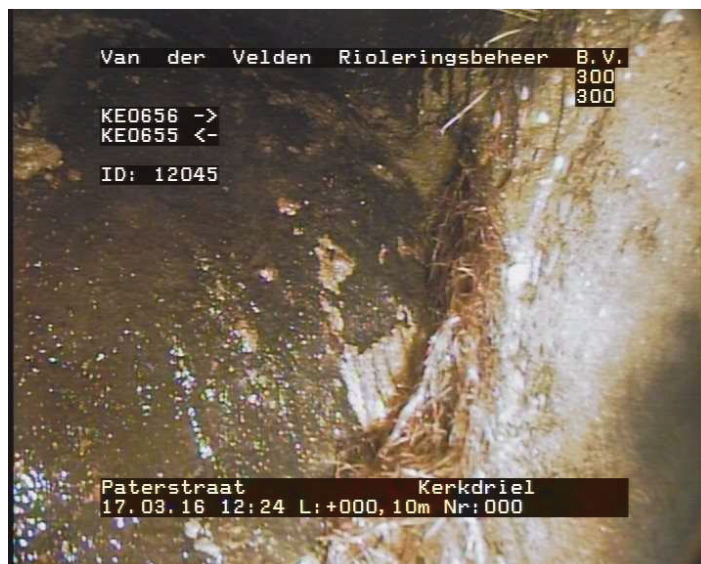
0.10 m1 Foto 031701412: Wortels  
Belemmering buisdoorsnede <= 10%
