**Riool\_ID: 12039****Maasdriel**  
Kerkdriel  
Paterstraat  
2016-03-15Knoop 1:  
KE0409Knoop 2:  
KE0425BNaam riolering:  
Tekeningnummer:  
Reinigen: Ja  
Verharding wegdek: Asfalt  
Videopakketreferentie: 12039\_0.mpg

**ALGEMENE GEGEVENS****Riool\_ID: 12039**  
**Paterstraat**  
**KE0409 - KE0425B**Besteksnummer:  
Code insp. / bedrijf  
Beherende instantie Gemeente Maasdriel  
Methode van inspectie Rijdende camera (Doel inspectie: Routine inspectie toestand)  
Commentaar  
Rapport: DEN12-000035**DETAIL GEGEVENS**

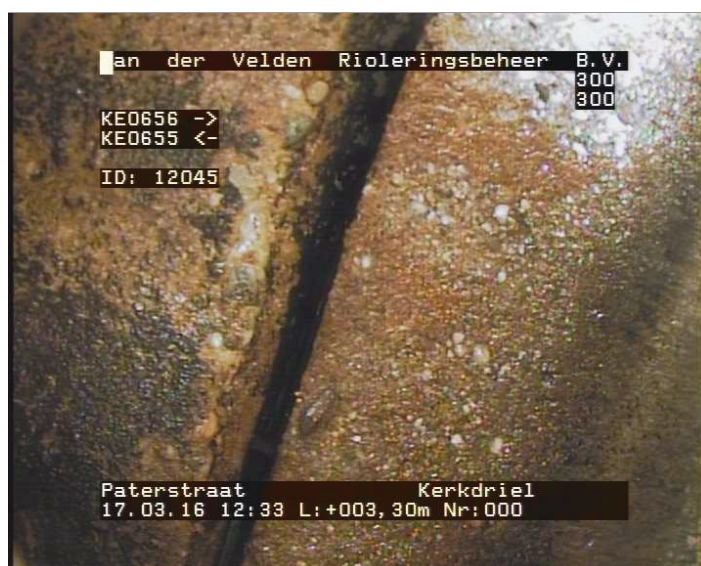
3.30 m1 Foto 031701612: Verplaatste verbinding  
Hoekverdraaiing

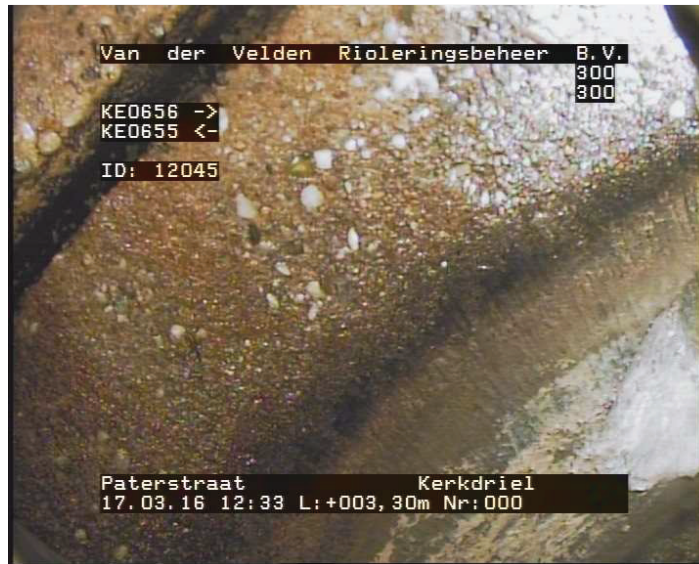
3.30 m1 Foto 031701712: Schade aan het oppervlak  
Afbrokkelen / zichtbare (kiezel)toeslagstof

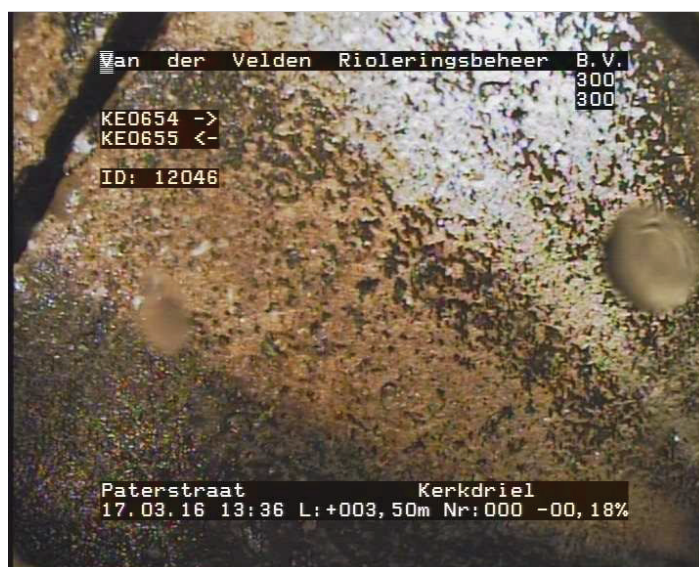
3.50	-> 48.70	BAF Schade aan het oppervlak Afbrokkelen / zichtbare (kiezel)toeslagstof C=Biochemisch boven waterpeil	2	9 -3		12046_0 00:01:47	031702112

3.50 m1 Foto 031702112: Schade aan het oppervlak  
Afbrokkelen / zichtbare (kiezel)toeslagstof

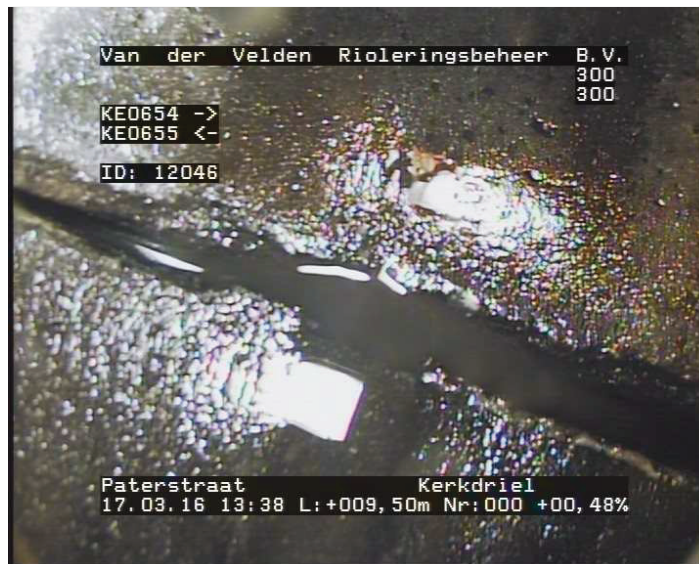
9.50 m1 Foto 031702312: Verplaatste verbinding  
Hoekverdraaiing

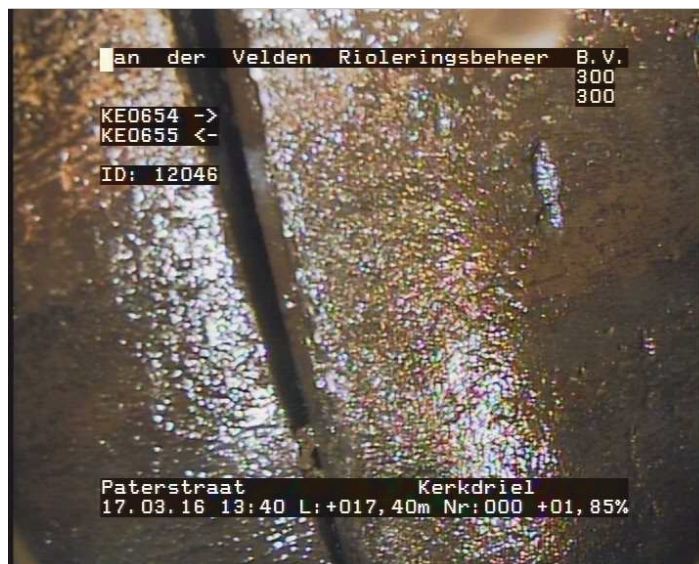
17.40 m1 Foto 031702412: Verplaatste verbinding  
Hoekverdraaiing

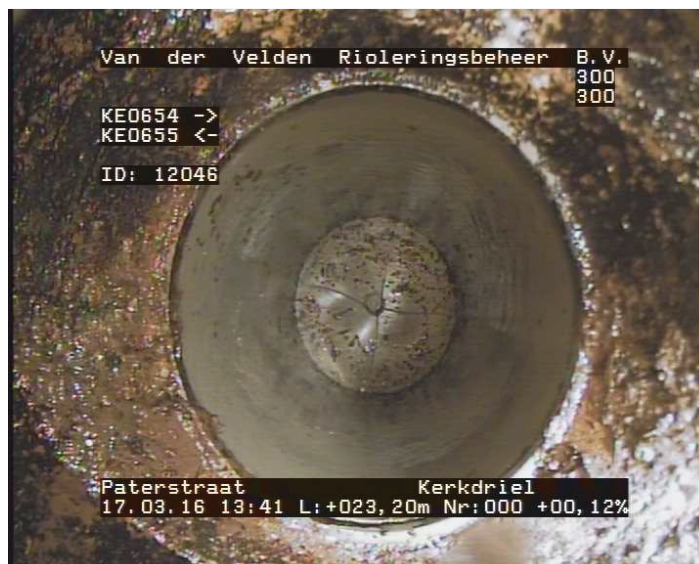
20.20	->	BDAAlgemene foto				12046_0 00:06:22	031702512
23.20	->	BCA Aansluiting A~Prefab aansluiting B=Gesloten aansluiting		12		12046_0 00:07:03	
23.20	->	BAH Defectieve aansluiting Aansluitende buis beschadigd Opmerking: einddeksel gescheurd!	4	12		12046_0 00:07:05	031702612

23.20 m1 Foto 031702612: Defectieve aansluiting  
Aansluitende buis beschadigd  
eindeksel gescheurd!

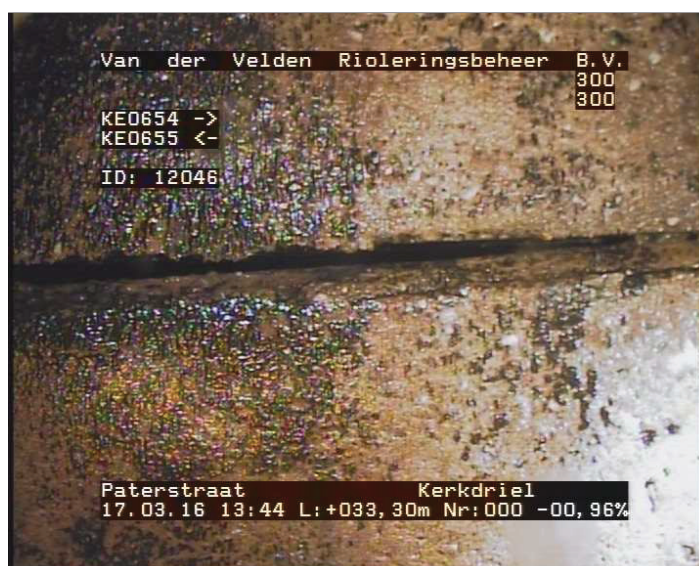
33.30 m1 Foto 031702812: Verplaatste verbinding  
Hoekverdraaiing

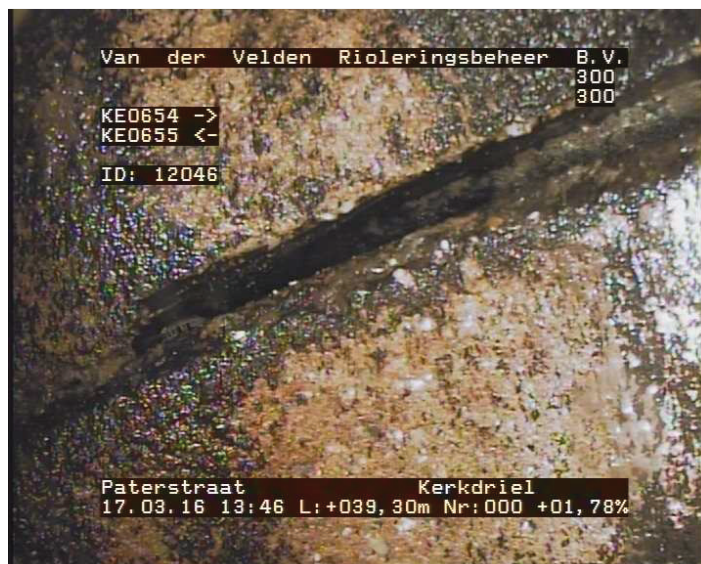
39.30 m1 Foto 031702912: Verplaatste verbinding  
Hoekverdraaiing

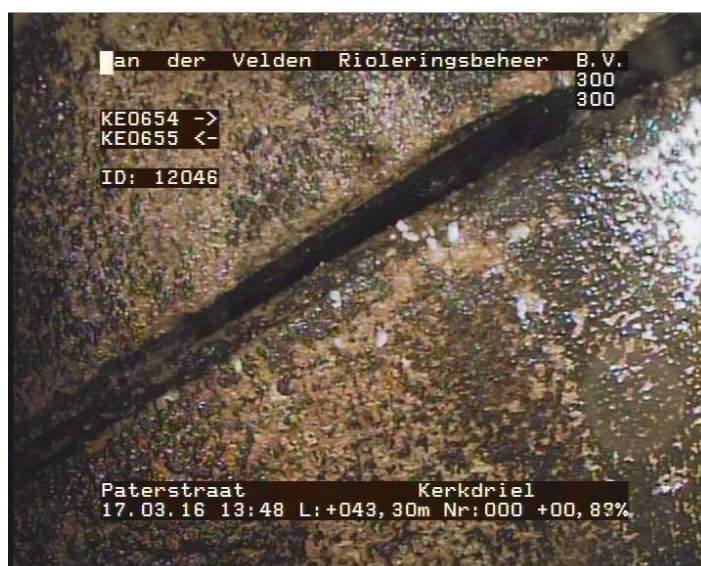
43.30 m1 Foto 031703112: Verplaatste verbinding  
Hoekverdraaiing

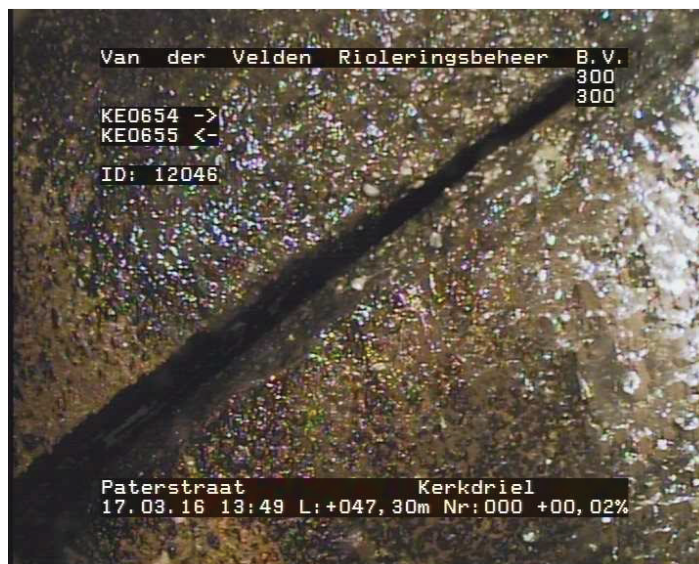
47.30 m1 Foto 031703212: Verplaatste verbinding  
Hoekverdraaiing

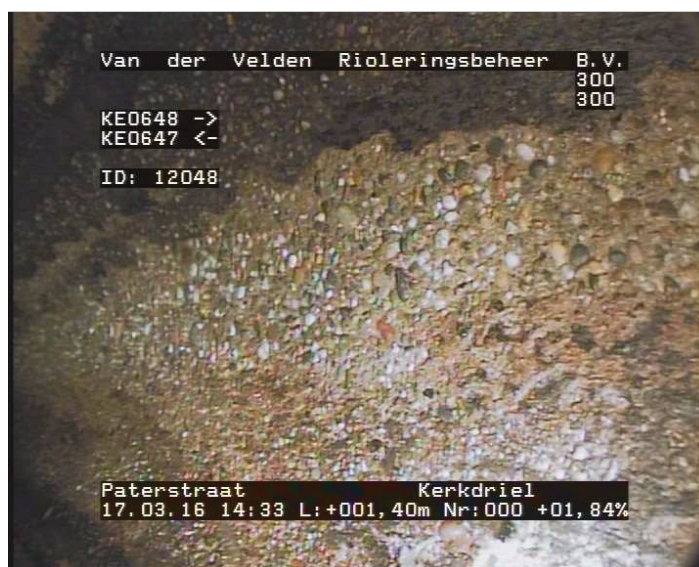
1.40	-> 75.30	BAF Schade aan het oppervlak Toeslagstof steekt uit / wapening zichtbaar C=Biochemisch boven waterpeil	3	8 -4		12048_0 00:00:40	031704212

1.40 m1 Foto 031704212: Schade aan het oppervlak  
Toeslagstof steekt uit / wapening zichtbaar

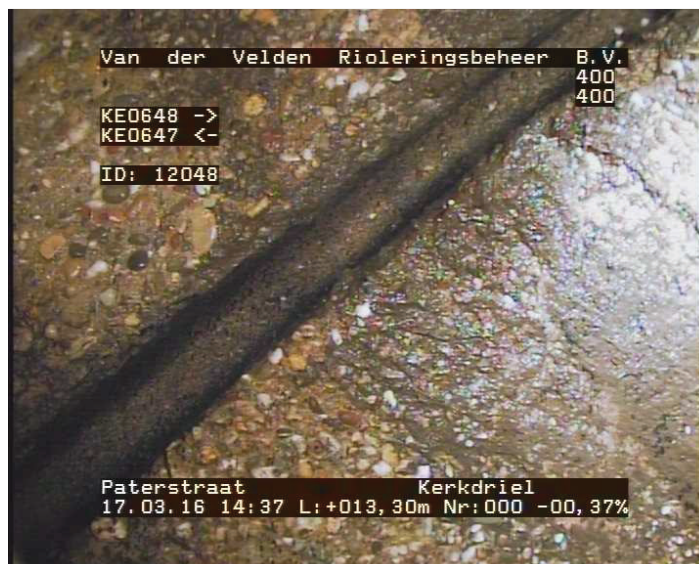
13.30 m1 Foto 031704512: Verplaatste verbinding  
Hoekverdraaiing

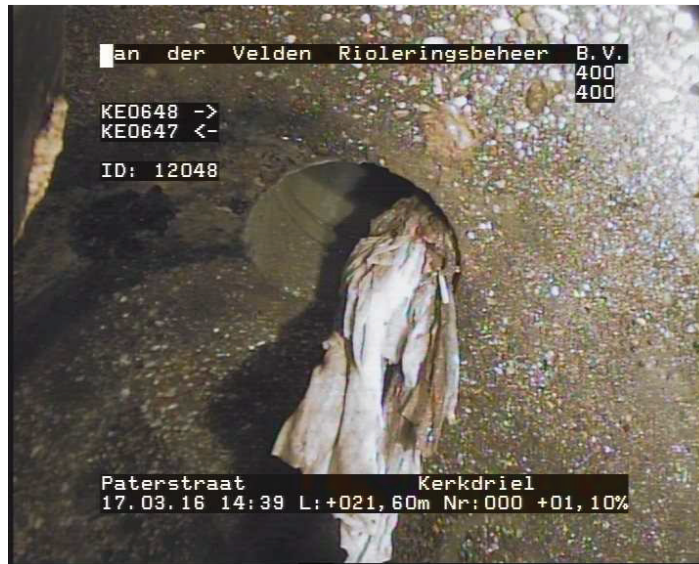
21.60	->	BAH Defectieve aansluiting Aansluitende buis verstopt Opmerking: B= 10% < doorsnede <=25%	5	12		12048_0 00:06:41	31704812
23.20	->	BDA Algemene foto				12048_0 00:07:20	31704912

21.60 m1 Foto 031704812: Defectieve aansluiting  
Aansluitende buis verstopt

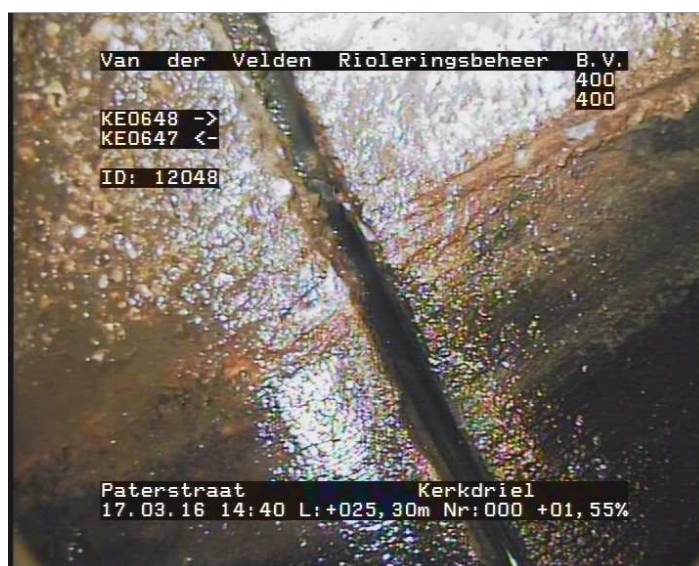
25.30 m1 Foto 031705012: Verplaatste verbinding  
Hoekverdraaiing

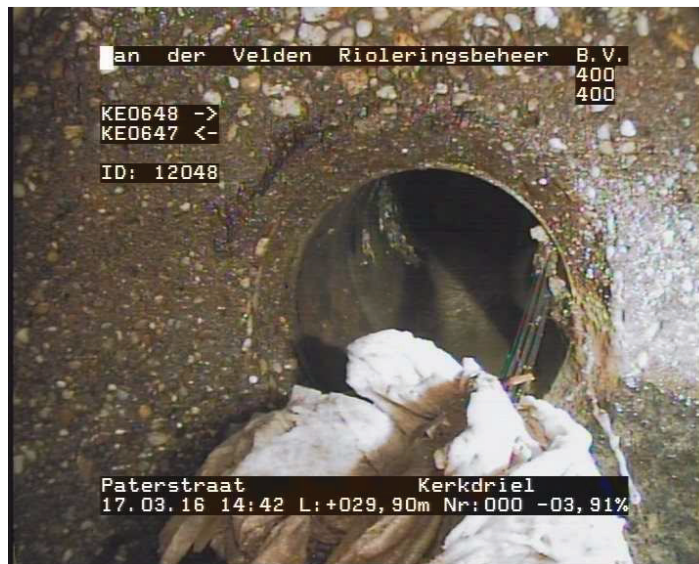
29.90	->	BCA Aansluiting A~Prefab aansluiting A=Open aansluiting		12		12048_0 00:09:25	
29.90	->	BAH Defectieve aansluiting Aansluitende buis beschadigd Opmerking: rubber zit niet goed!	4	12		12048_0 00:09:30	31705112

29.90 m1 Foto 031705112: Defectieve aansluiting  
Aansluitende buis beschadigd  
rubber zit niet goed!

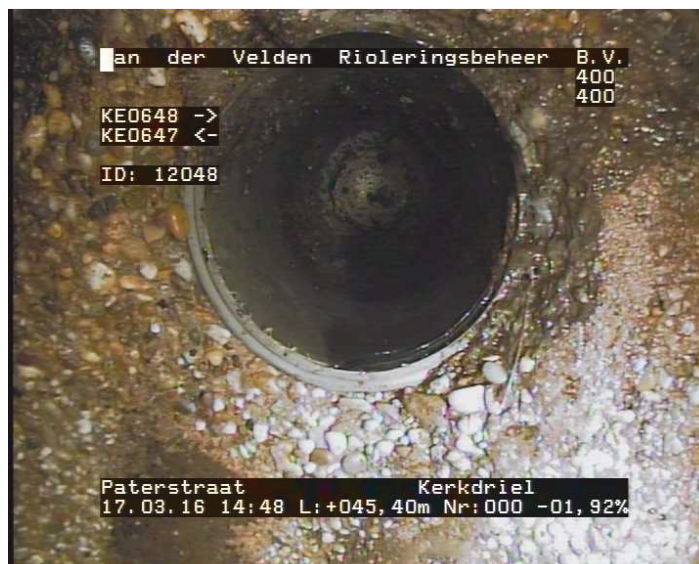
45.10 m1 Foto 031705612: Verplaatste verbinding  
Hoekverdraaiing

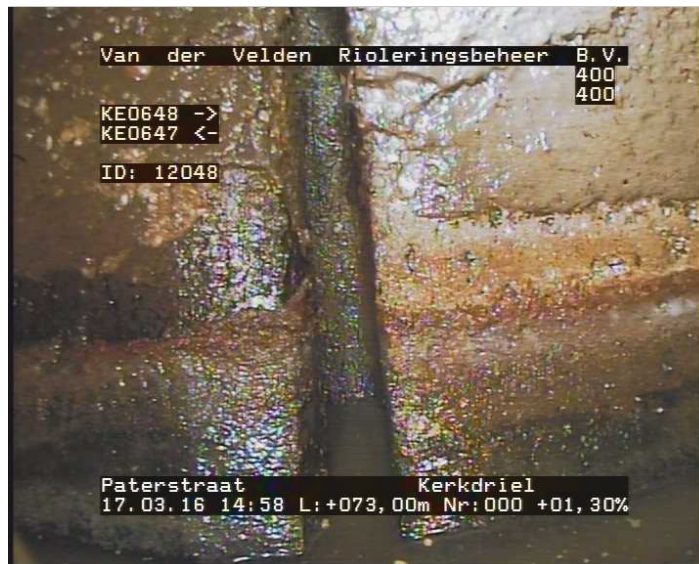
71.00 m1 Foto 031706912: Verplaatste verbinding  
Hoekverdraaiing

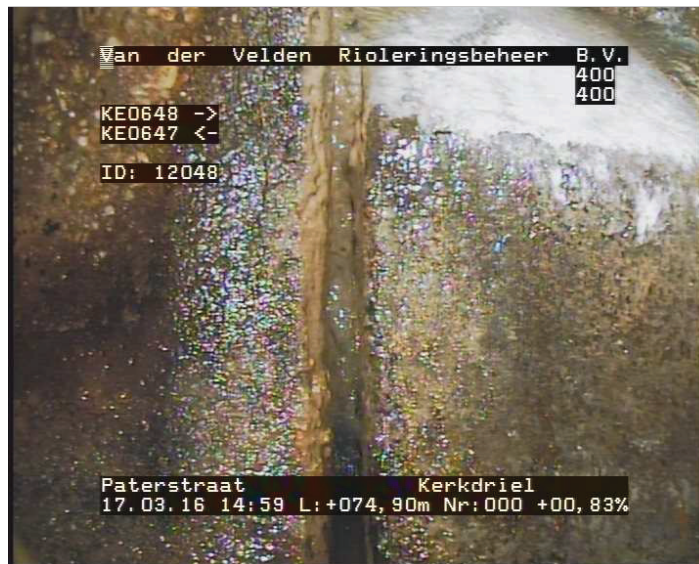
74.90 m1 Foto 031707312: Infiltratie Doorzweten

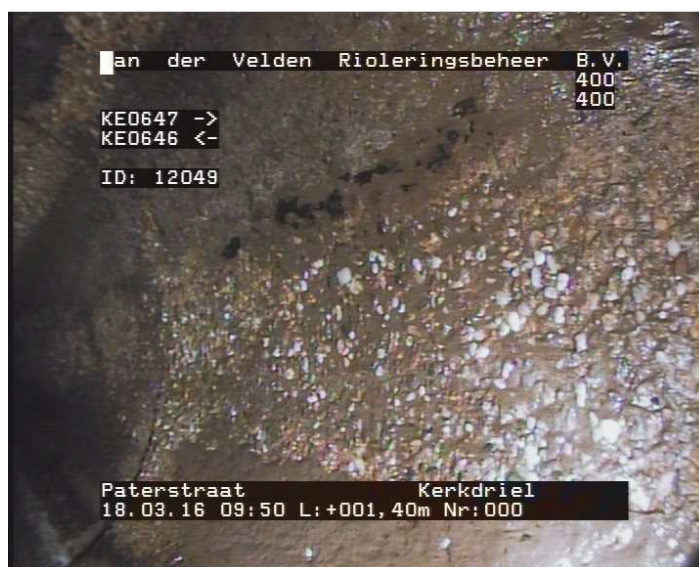
1.40	-> 73.70	BAF Schade aan het oppervlak Toeslagstof steekt uit / wapening zichtbaar C=Biochemisch boven waterpeil	3	8 -4		12049_0 00:00:28	031807812

1.40 m1 Foto 031807812: Schade aan het oppervlak  
Toeslagstof steekt uit / wapening zichtbaar

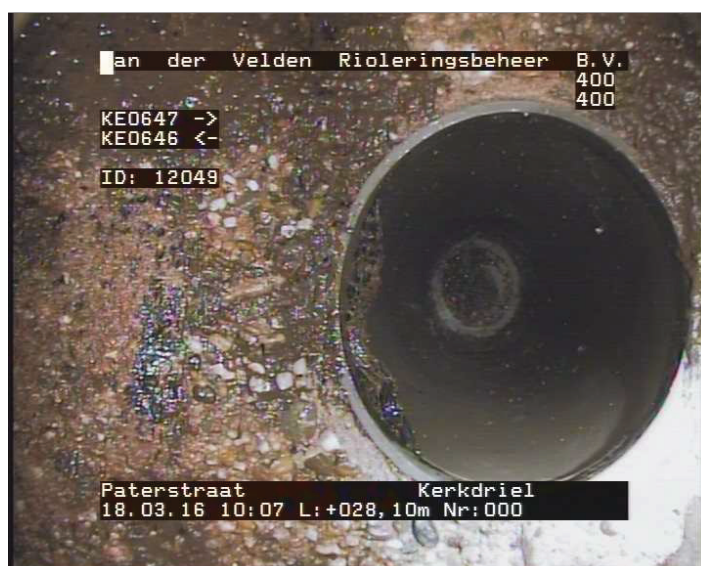
28.10	->	BCA Aansluiting A~Prefab aansluiting B=Gesloten aansluiting		12		12049_0 00:10:09	
28.10	->	BAH Defectieve aansluiting Aansluitende buis beschadigd Opmerking: rubber zit niet goed	4	12		12049_0 00:10:12	31808212

28.10 m1 Foto 031808212: Defectieve aansluiting  
Aansluitende buis beschadigd  
rubber zit niet goed!

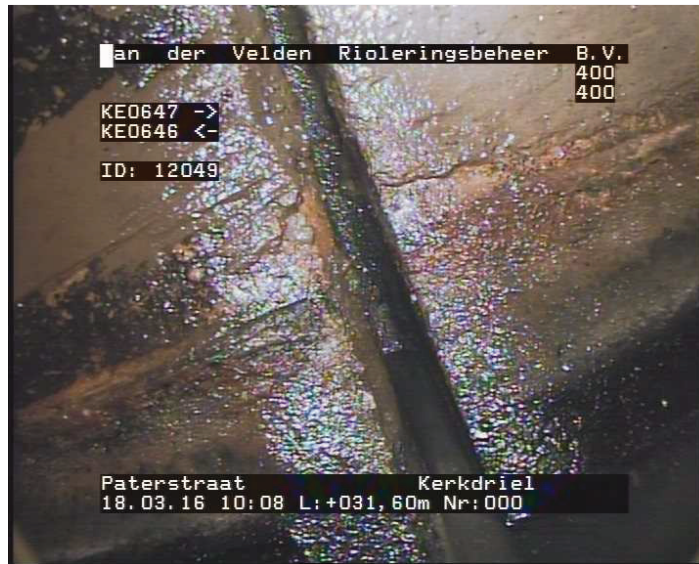
31.60 m1 Foto 031808312: Verplaatste verbinding  
Hoekverdraaiing

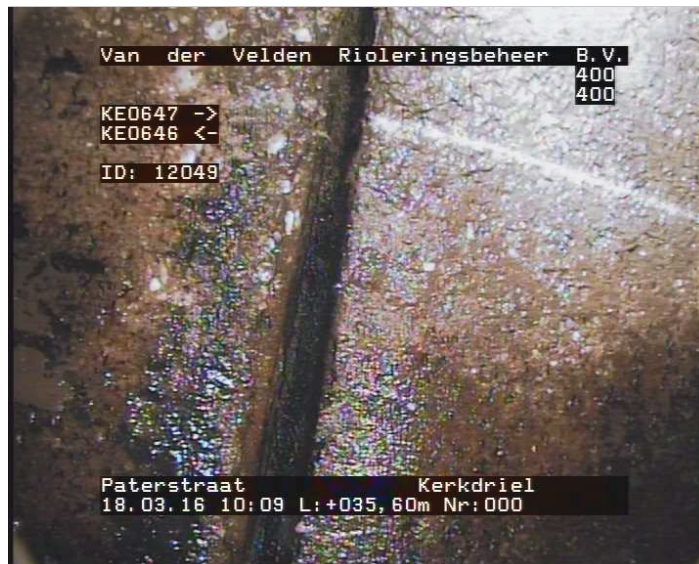
35.60 m1 Foto 031808412: Verplaatste verbinding  
Hoekverdraaiing

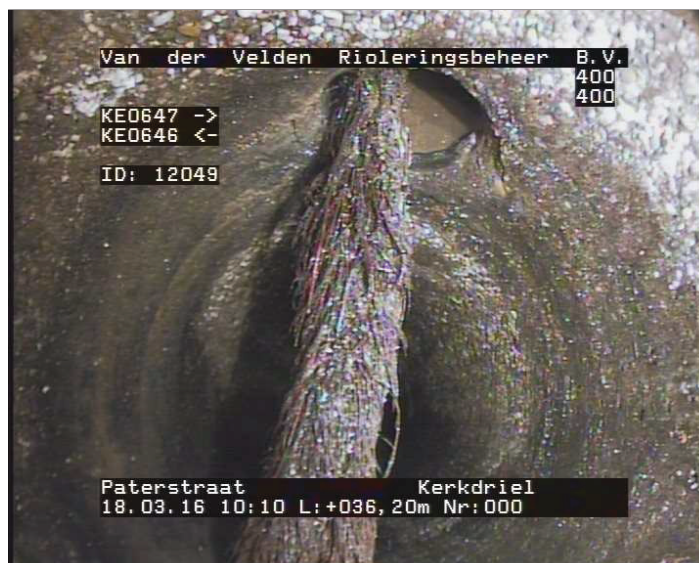
36.20	->	BBA Wortels 10% < belemmering buisdoorsnede <= 25% B=Kleine wortels Opmerking: C=Via aansluiting (inlaten)	3	12		12049_0 00:13:03	31808512
36.20	->	BAH Defectieve aansluiting Aansluitende buis beschadigd Opmerking: rubber zit niet goed!	4	12		12049_0 00:13:37	31808612

36.20 m1 Foto 031808512: Wortels  
10% < belemmering buisdoorsnede <= 25%

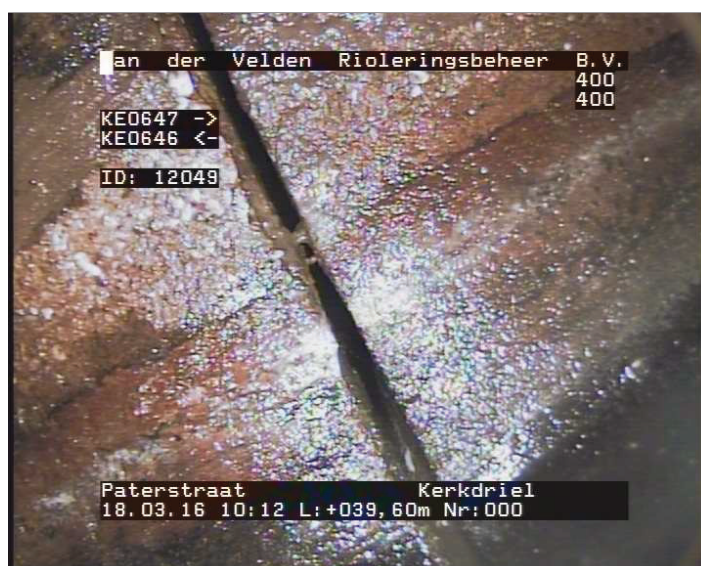
39.60 m1 Foto 031808812: Verplaatste verbinding  
Hoekverdraaiing

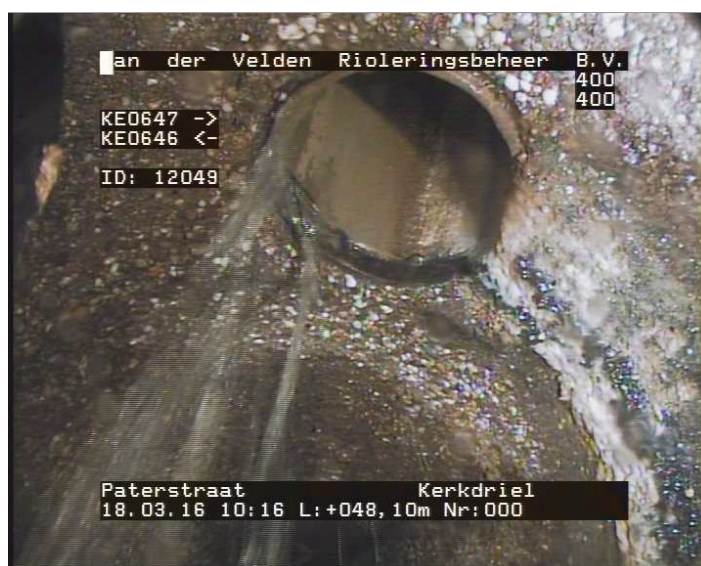
48.10	->	BCA Aansluiting A~Prefab aansluiting A=Open aansluiting		12		12049_0 00:18:31	
48.10	->	BAH Defectieve aansluiting Aansluitende buis beschadigd Opmerking: rubber zit niet goed	4	12		12049_0 00:18:40	31809212

48.10 m1 Foto 031809212: Defectieve aansluiting  
Aansluitende buis beschadigd  
rubber zit niet goed!

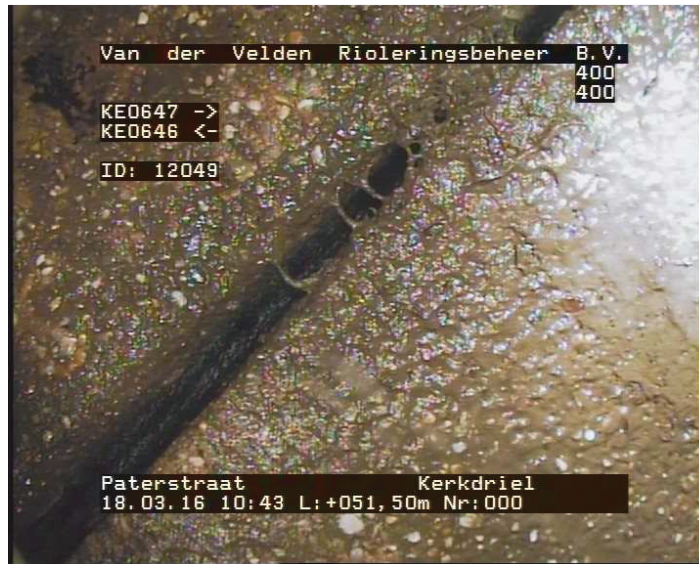
51.50 m1 Foto 031809312: Verplaatste verbinding  
Hoekverdraaiing

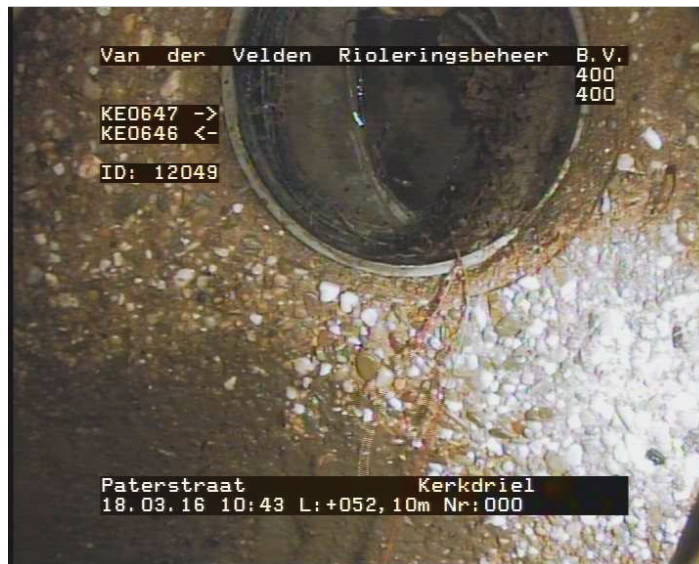
52.10 m1 Foto 031809412: Wortels  
Belemmering buisdoorsnede <= 10%

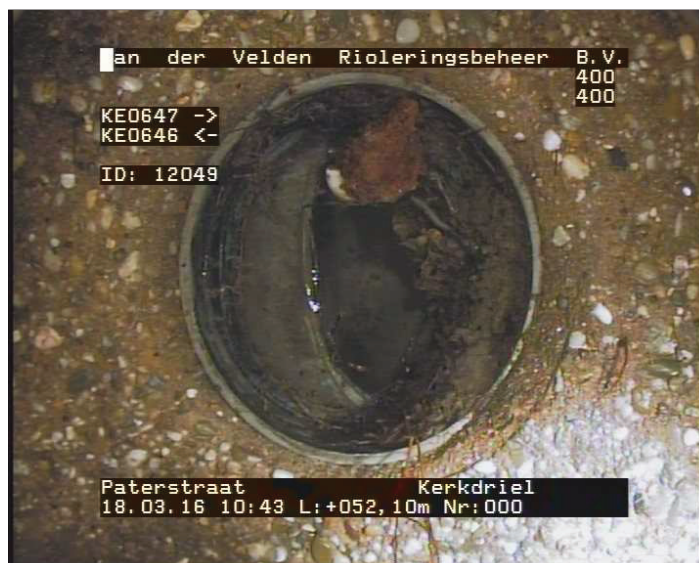
52.10	->	BAH Defectieve aansluiting Plaats van de aansluiting niet juist	2	12		12049_0 00:20:16	31809512
52.10	->	BAH Defectieve aansluiting Aansluitende buis beschadigd	4	12		12049_0 00:20:38

52.10 m1 Foto 031809512: Defectieve aansluiting  
Plaats van de aansluiting niet juist

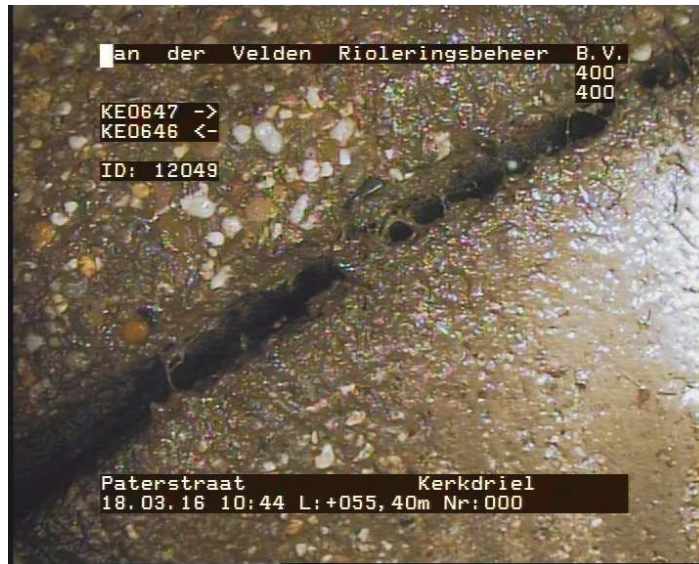
55.40 m1 Foto 031809612: Verplaatste verbinding  
Hoekverdraaiing

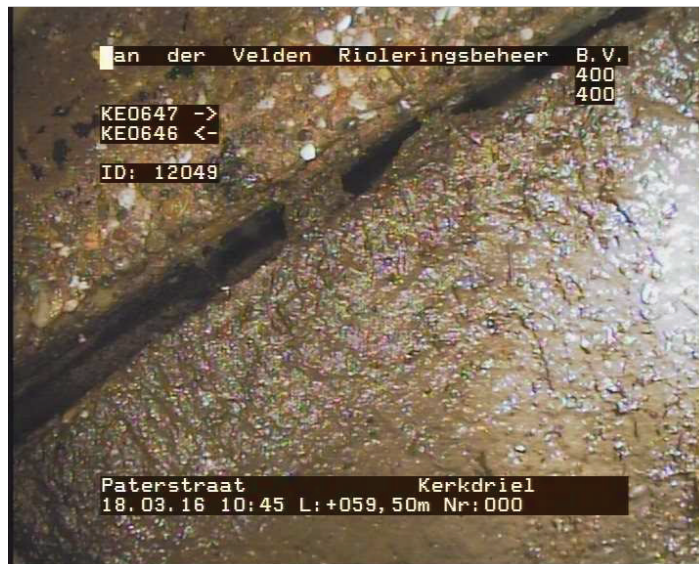
59.50 m1 Foto 031809712: Verplaatste verbinding  
Hoekverdraaiing

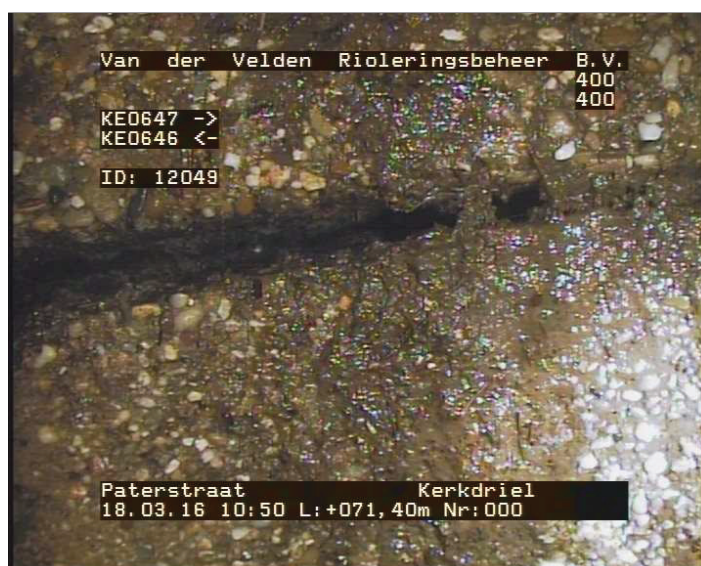
71.40 m1 Foto 031810112: Verplaatste verbinding  
Hoekverdraaiing

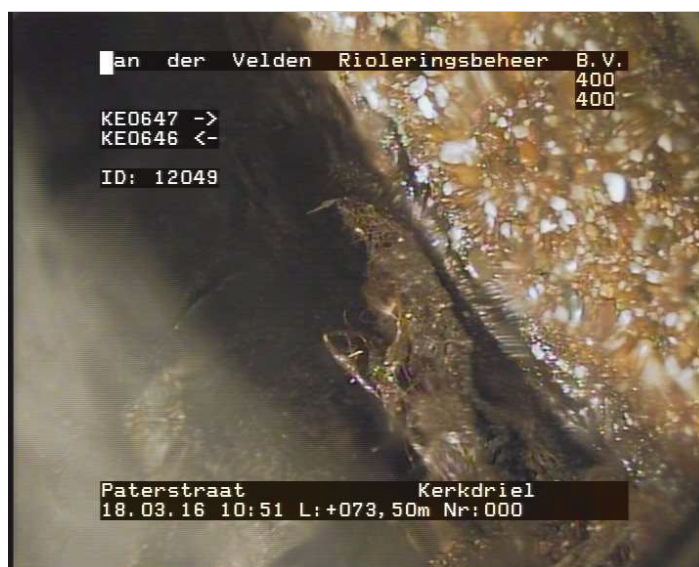
73.50 m1 Foto 031810312: Wortels  
Belemmering buisdoorsnede > 50%

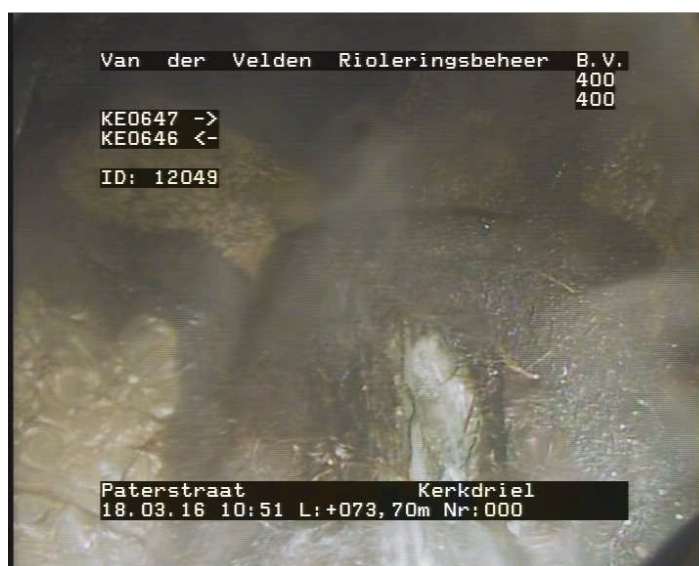
73.70 m1 Foto 031810412: Algemene opmerking  
aansluitende leiding in put gedeeltelijk dicht door wortels!!!

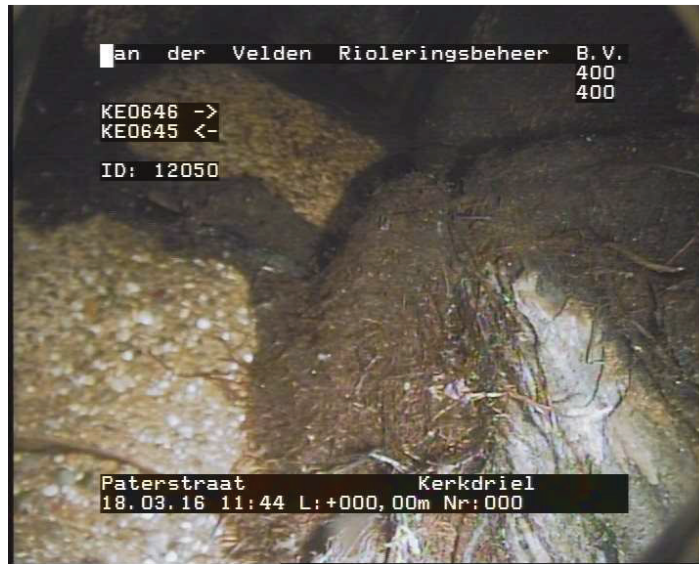
0.00 m1 Foto 031812812: Wortels  
 Belemmering buisdoorsnede <= 10%

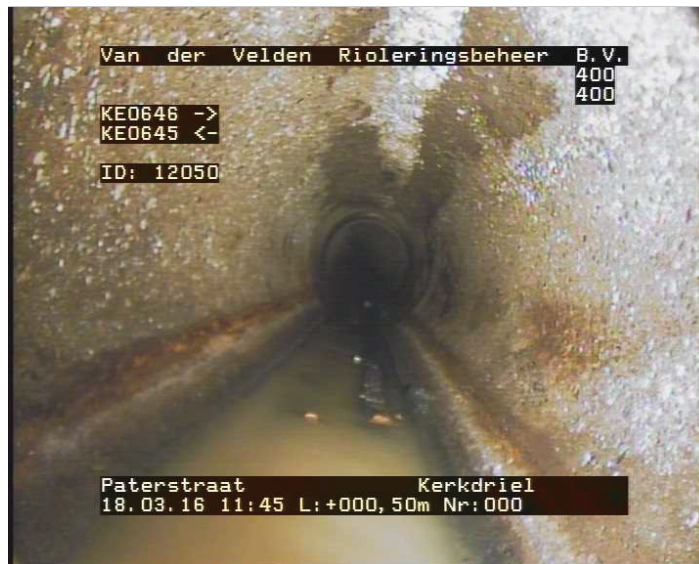
0.50	-> 22.10	BAF Schade aan het oppervlak Afbrokkelen / zichtbare (kiezel)toeslagstof C=Biochemisch boven waterpeil	2	8 -4		12050_0 00:01:08	031812912 - 031813312

0.50 m1 Foto 031812912: Schade aan het oppervlak  
 Afbrokkelen / zichtbare (kiezel)toeslagstof

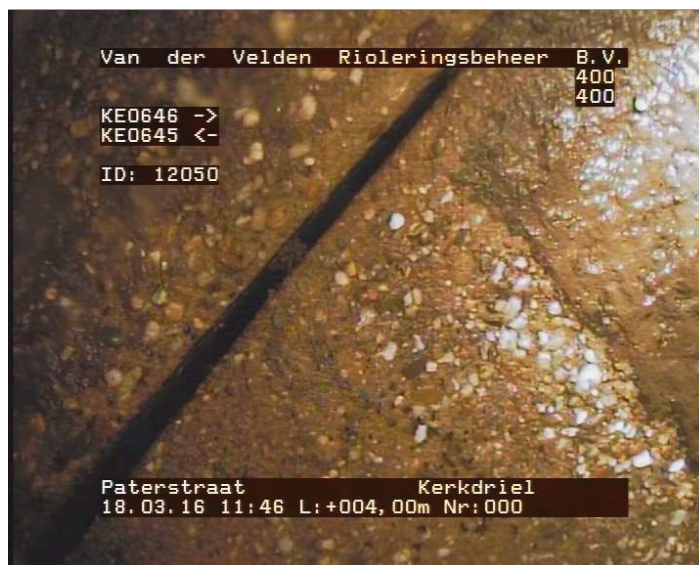
4.00 m1 Foto 031813012: Verplaatste verbinding  
 Hoekverdraaiing

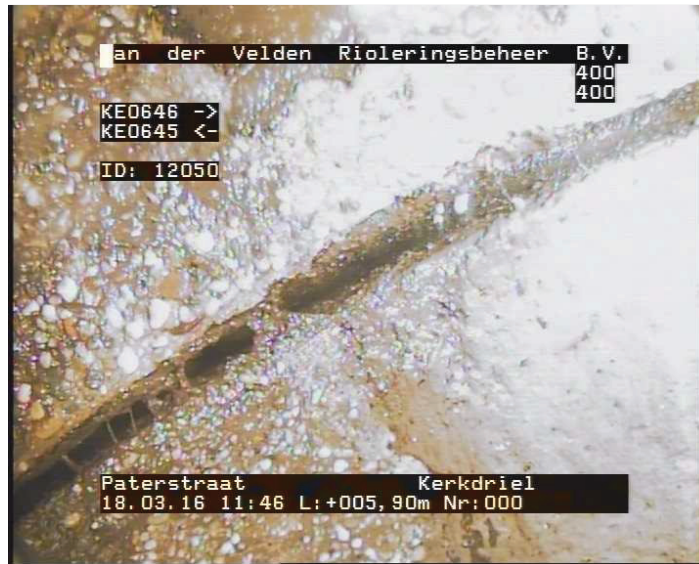
5.90 m1 Foto 031813112: Verplaatste verbinding  
Hoekverdraaiing

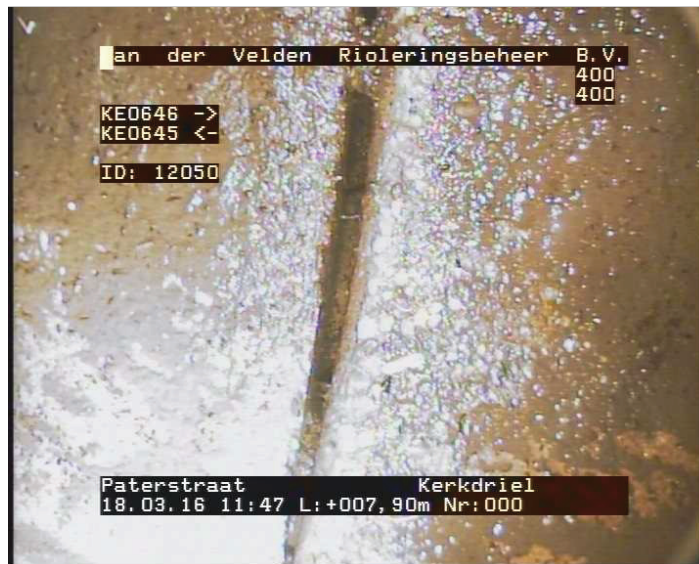
7.90 m1 Foto 031813212: Verplaatste verbinding  
Hoekverdraaiing

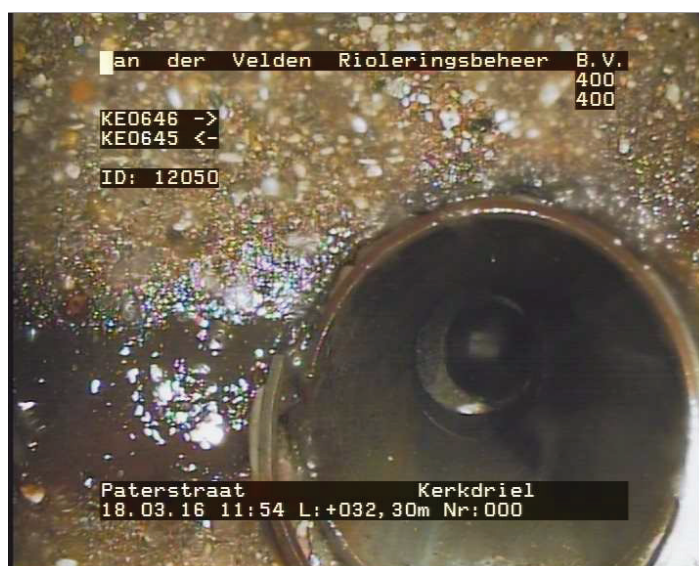
32.30	->	BCA Aansluiting A~Prefab aansluiting A=Open aansluiting		12		12050_0 00:10:14	
32.30	->	BAH Defectieve aansluiting Aansluitende buis beschadigd	4	12		12050_0 00:10:18	31813712

32.30 m1 Foto 031813712: Defectieve aansluiting  
Aansluitende buis beschadigd

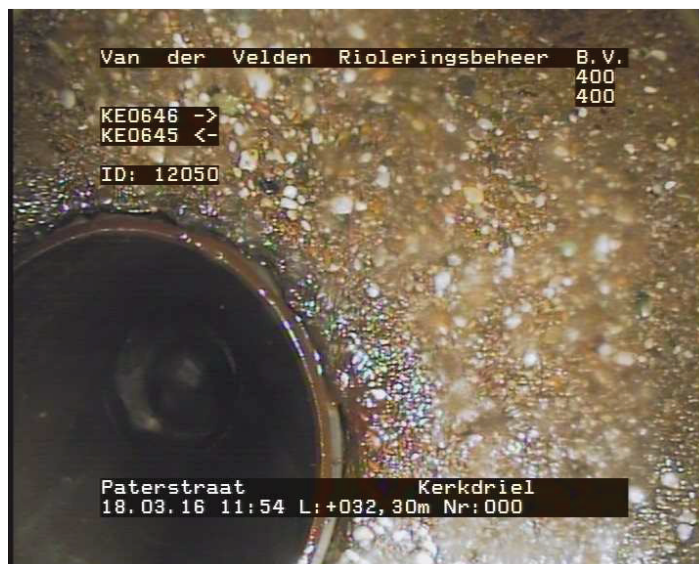
32.30	->	BBF Infiltratie Doorzweten Opmerking: C=Via aansluiting (inlaten)	2	12		12050_0 00:10:25	31813812
34.10	->	BAJ Verplaatste verbinding Radiaal 2=radiale verplaatsing <= 10 mm	2		<b>A</b>	12050_0 00:11:35	31813912

32.30 m1 Foto 031813812: Infiltratie  
Doorzweten

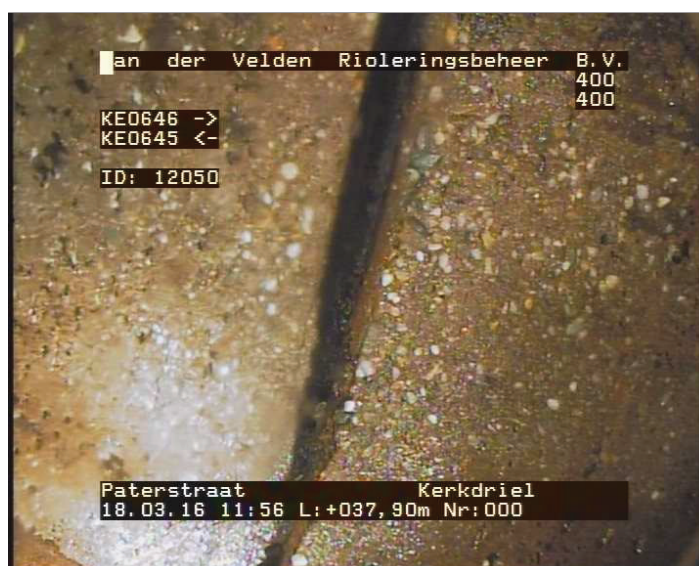
37.90 m1 Foto 031814012: Verplaatste verbinding  
Hoekverdraaiing

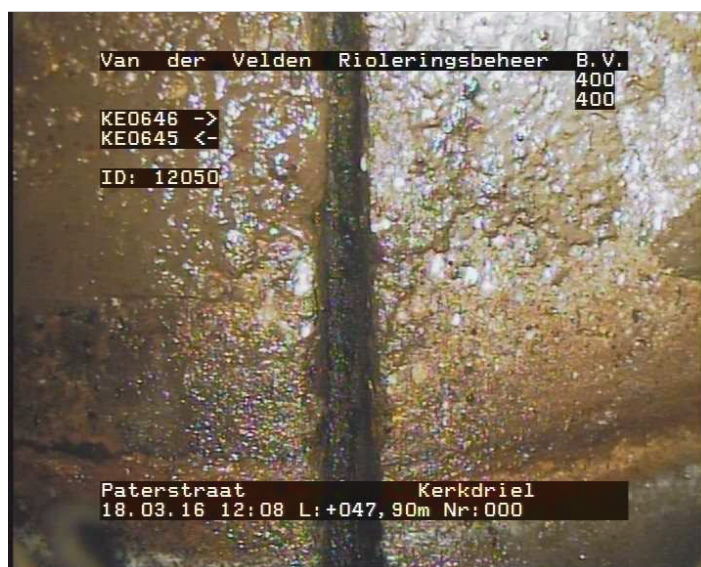
47.90 m1 Foto 031814212: Verplaatste verbinding  
Hoekverdraaiing

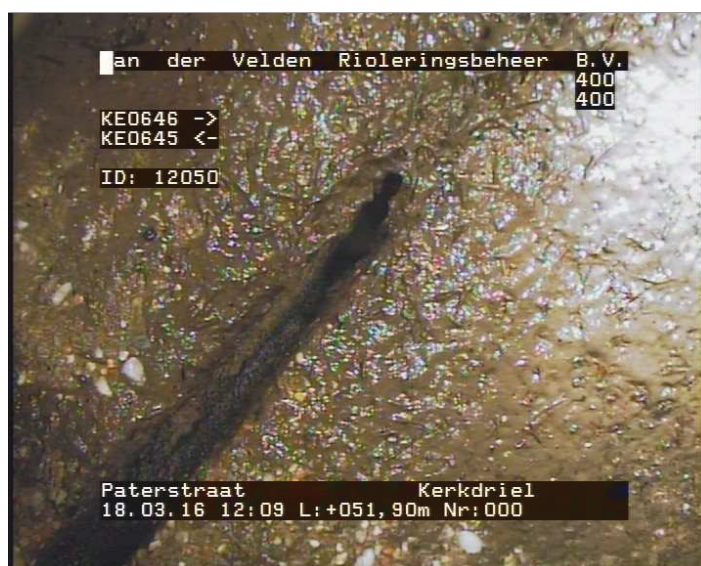
51.90 m1 Foto 031814312: Verplaatste verbinding  
Hoekverdraaiing

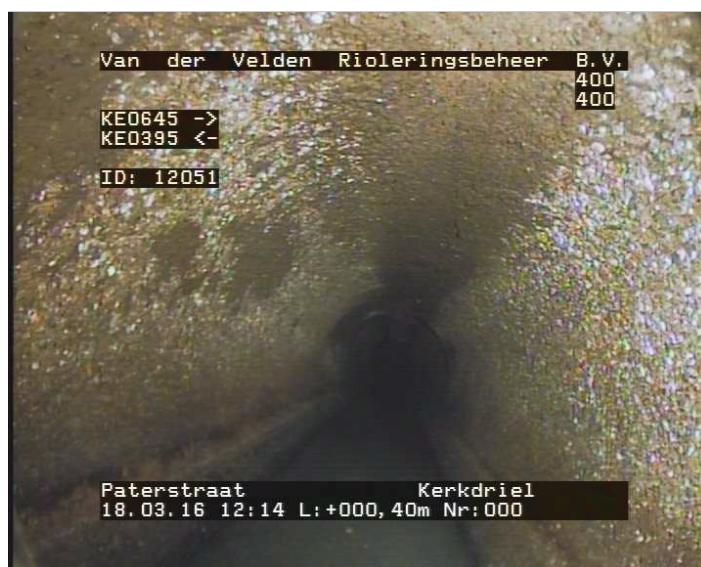
0.40 m1 Foto 031814712: Schade aan het oppervlak  
Toeslagstof steekt uit / wapening zichtbaar

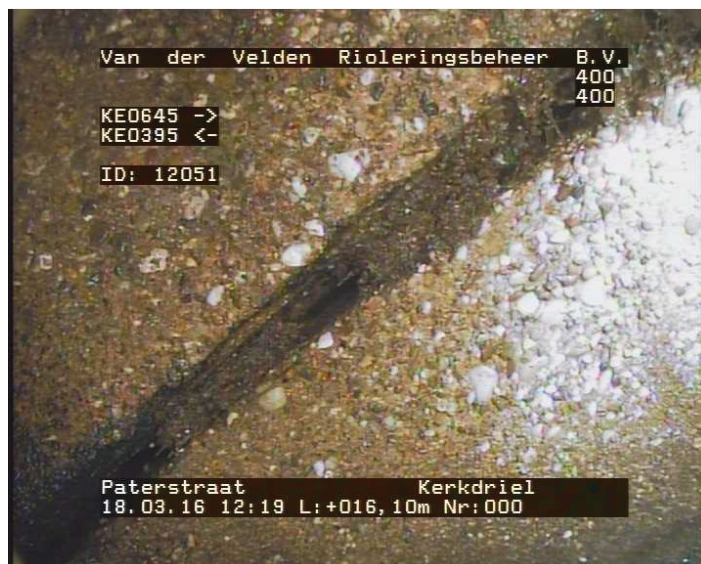
16.10 m1 Foto 031814912: Verplaatste verbinding  
Hoekverdraaiing

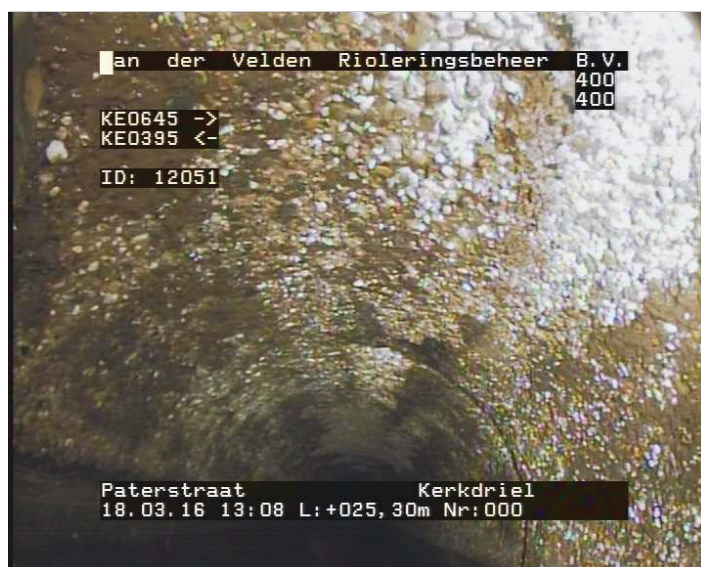
21.30	->	BDA Algemene foto				12051_1 00:02:39	31815212
24.00	->	BCA Aansluiting A~Prefab aansluiting B=Gesloten aansluiting		12		12051_1 00:03:55	
25.30	-> 50.00	BAF Schade aan het oppervlak Toeslagstof steekt uit / wapening zichtbaar C=Biochemisch boven waterpeil	3	9 -3		12051_1 00:04:05	31815312

25.30 m1 Foto 031815312: Schade aan het oppervlak  
Toeslagstof steekt uit / wapening zichtbaar

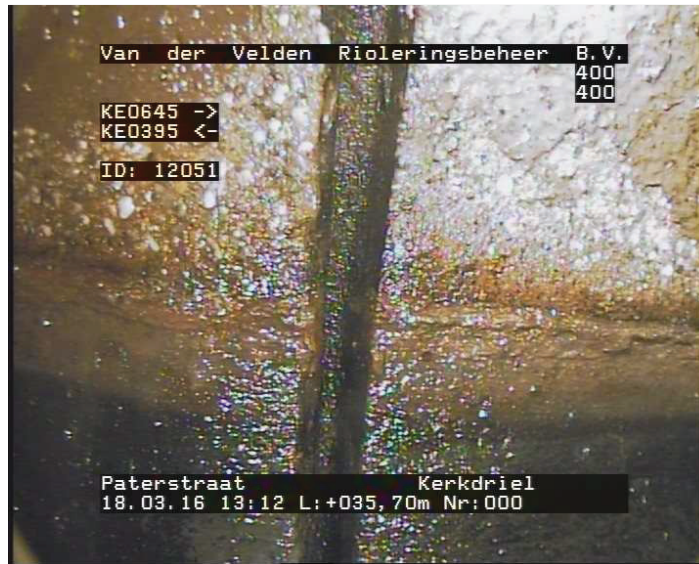
35.70 m1 Foto 031815512: Verplaatste verbinding  
Hoekverdraaiing

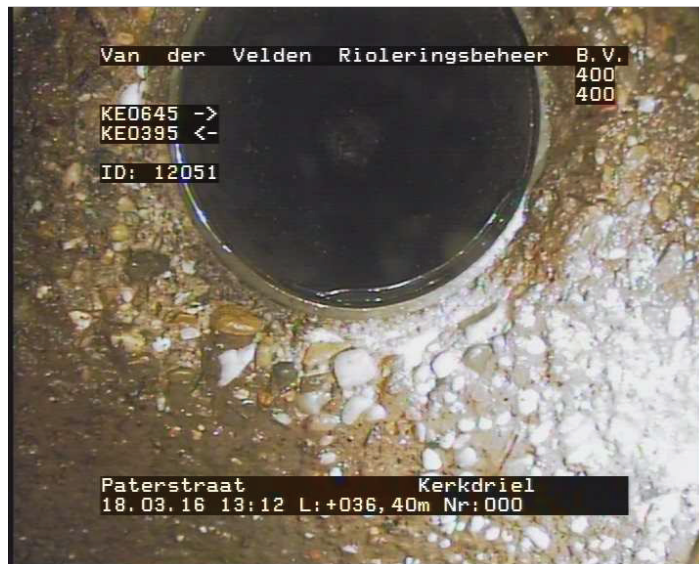
36.40	->	BCA Aansluiting A~Prefab aansluiting B=Gesloten aansluiting		12		12051_1 00:08:16	
36.40	->	BAH Defectieve aansluiting Aansluitende buis beschadigd Opmerking: rubber zit niet goed	4	12		12051_1 00:08:24	31815612

36.40 m1 Foto 031815612: Defectieve aansluiting  
Aansluitende buis beschadigd  
rubber zit niet goed

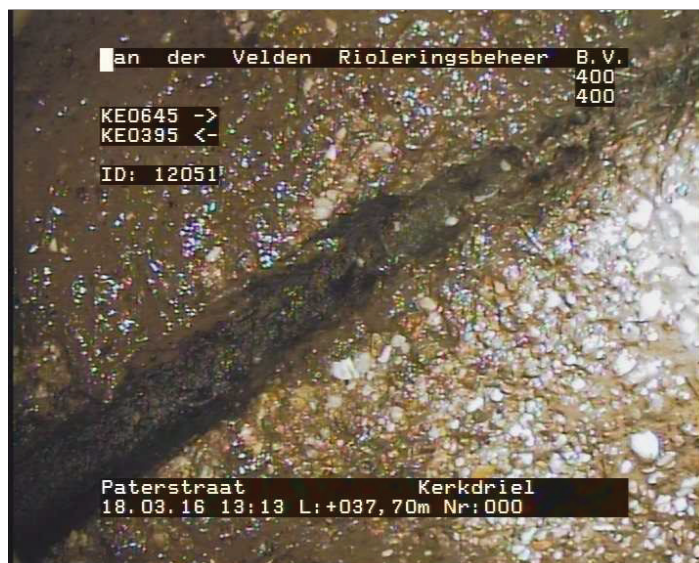
37.70 m1 Foto 031815712: Verplaatste verbinding  
Hoekverdraaiing

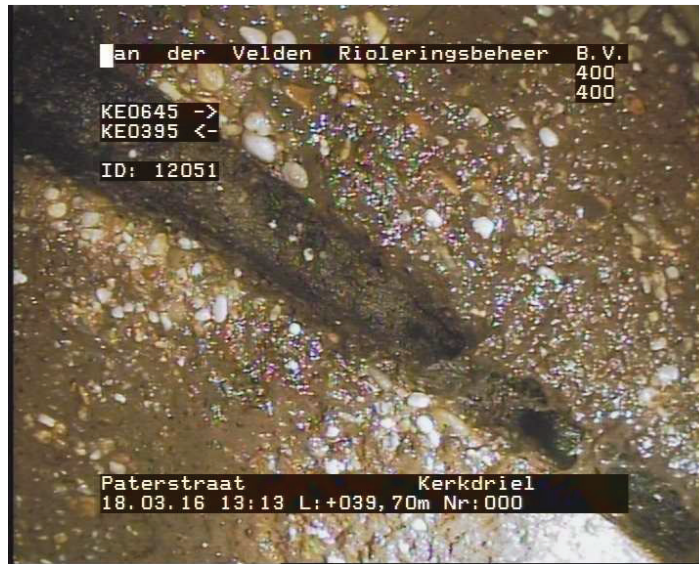
39.70 m1 Foto 031815812: Verplaatste verbinding  
Hoekverdraaiing

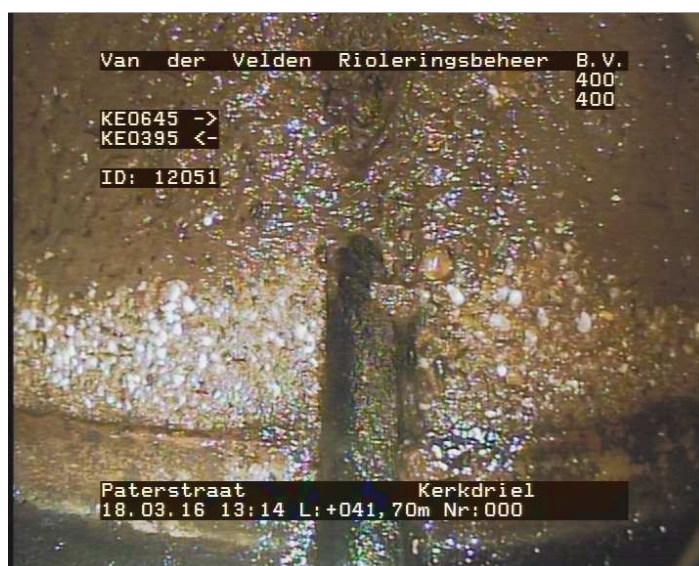
41.70 m1 Foto 031816012: Verplaatste verbinding  
Hoekverdraaiing

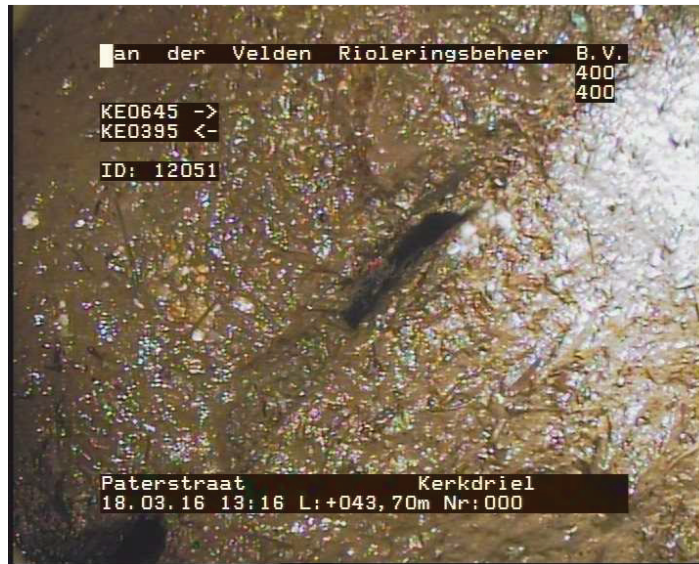
43.70 m1 Foto 031816112: Verplaatste verbinding  
Hoekverdraaiing

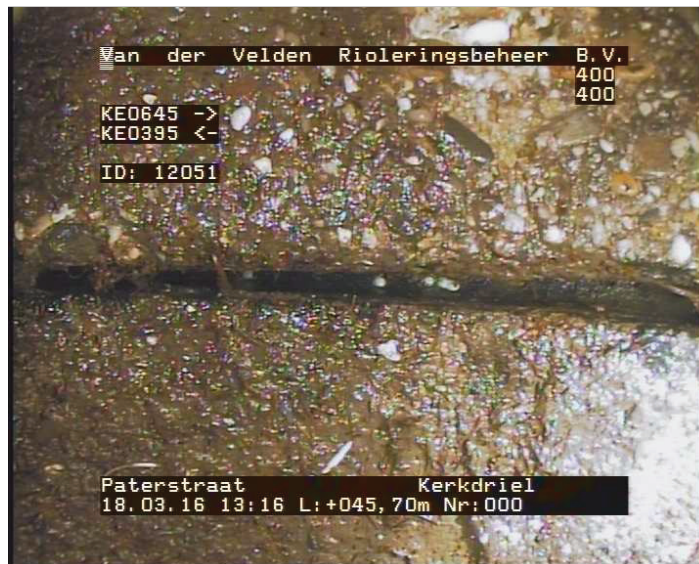
45.70 m1 Foto 031816212: Verplaatste verbinding  
Hoekverdraaiing
