**Riool\_ID: 12052****Maasdriel**  
Kerkdriel  
Paterstraat  
2016-03-24Knoop 1:  
KE0406Knoop 2:  
KE0401Naam riolering:  
Tekeningnummer:  
Reinigen: Ja  
Verharding wegdek: Tegels  
Videopakketreferentie: 12052\_0.mpg

Verwachte inspectielengte: 29.22  
Inspectielengte: 29.22**ALGEMENE GEGEVENS**Besteksnummer:  
Code insp. / bedrijf  
Beherende instantie  
Methode van inspectie  
Commentaar  
Rapport:Gemeente Maasdriel  
Rijdende camera (Doel inspectie: Routine inspectie toestand)  
DEN12-000035**Riool\_ID: 12052**  
**Paterstraat**  
**KE0406 - KE0401****DETAIL GEGEVENS**

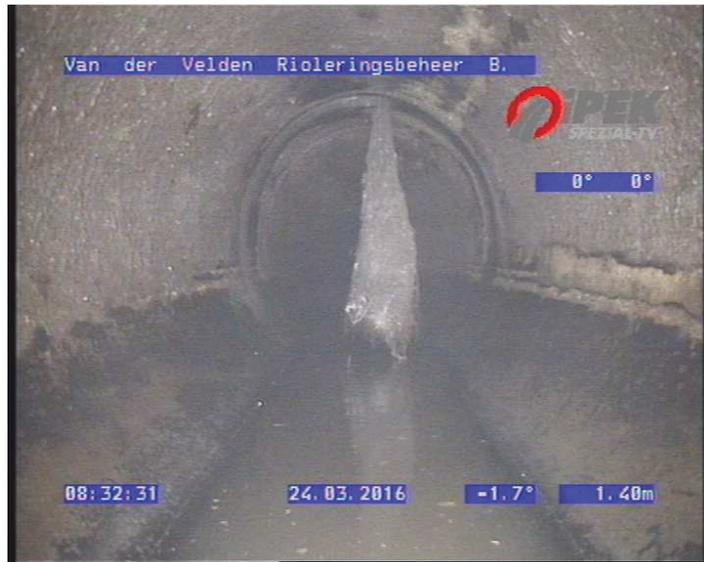
1.40 m1 Foto 032417313: Algemene foto

Begin	Uit Eind	Co- de	Omschrijving	Klas- se	Klok	Voeg	Video Videoteller	Foto
0.00	->	BCD	Beginknooppunt Rioolput Opmerking: KE0406				12052_0 00:00:13	
1.40	->	BDA	Algemene foto				12052_0 00:00:23	32417313

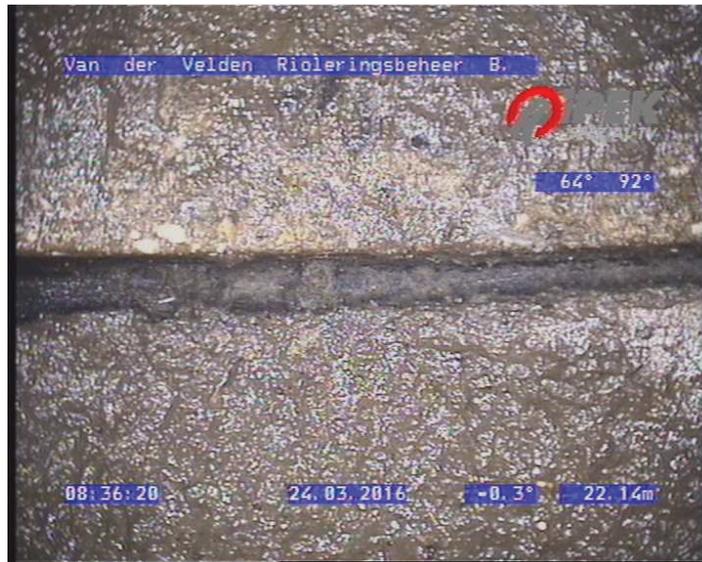
18.66	->	BCA	Aansluiting A~Prefab aansluiting A=Open aansluiting		12		12052_0 00:03:34	
20.84	->	BDA	Algemene foto				12052_0 00:03:57	32417513
22.14	->	BAJ	Verplaatste verbinding Hoekverdraaiing 5=Geconstateerd	5		<b>A</b>	12052_0 00:04:13	32417613

22.14 m1 Foto 032417613: Verplaatste verbinding  
Hoekverdraaiing

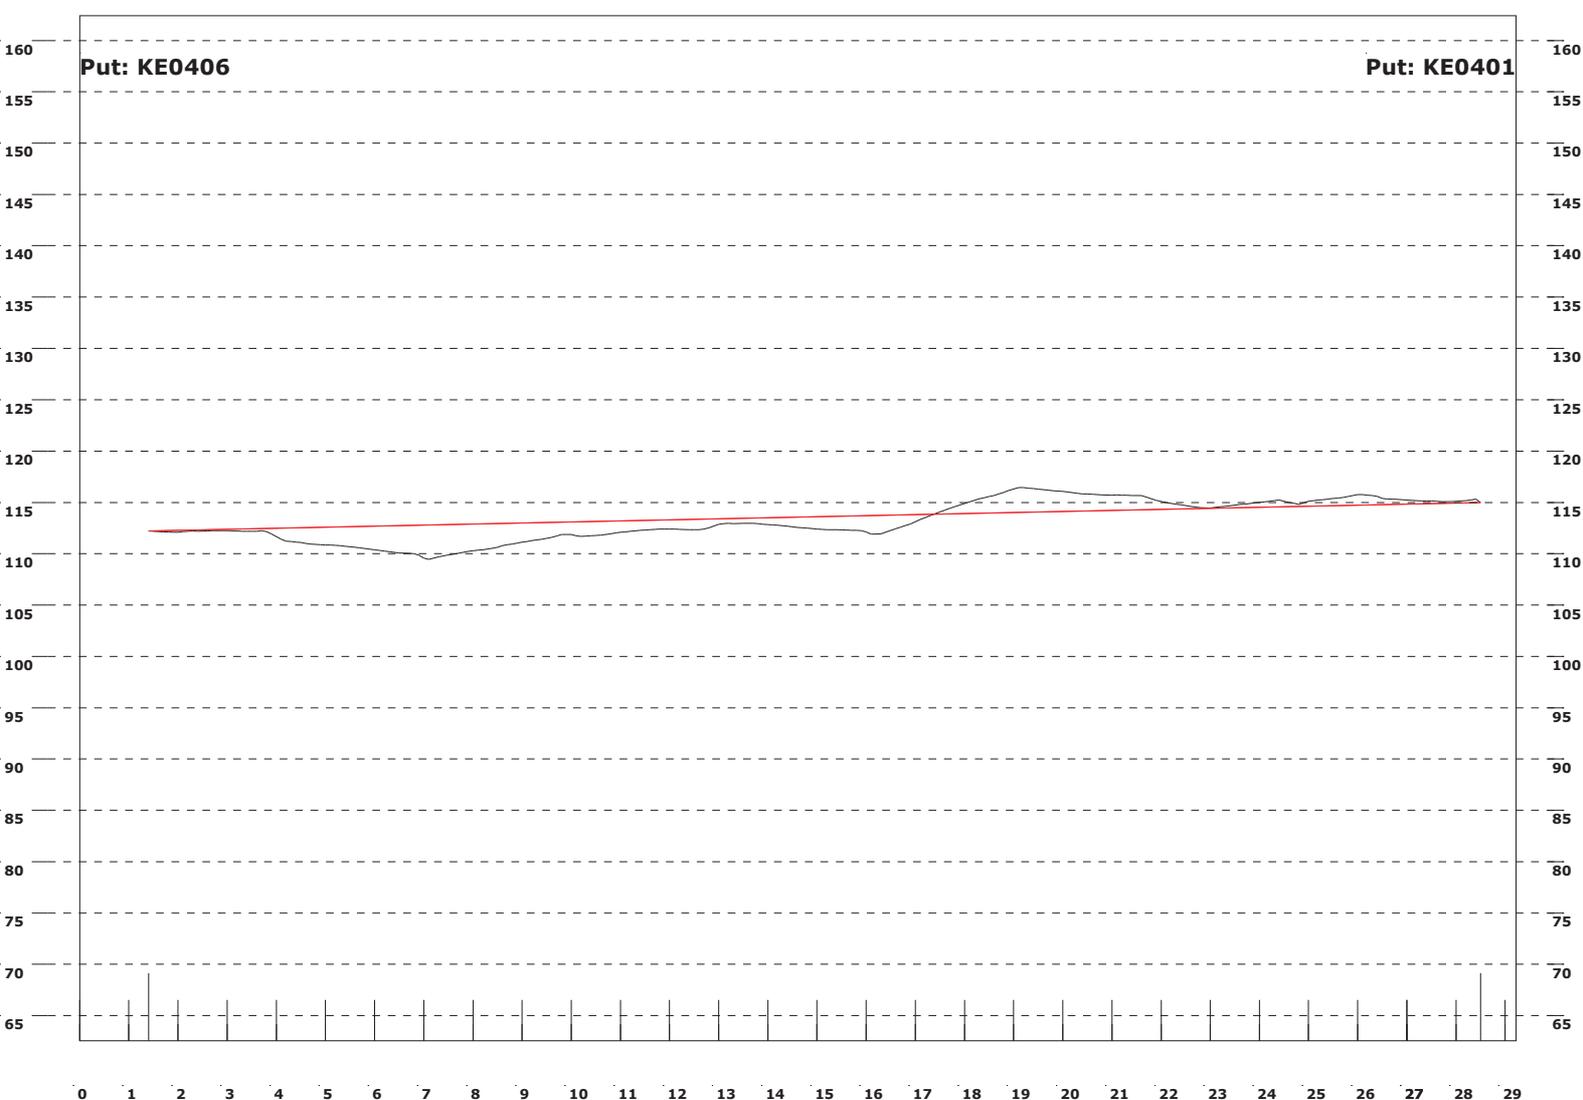
**Vertikale schaal in cm    Horizontale schaal in m**  
 Op 19.10 m, een afwijking van 0.0239+ m boven de ideale lijn  
 Op 7.10 m, een afwijking van 0.0339-/- m onder de ideale lijn

**Berging (Hoogste top: 1.163)**  
**Rond 700 mm Inhoud leiding: 10.39 m3**  
**Bergingsverlies: .06 m3 (= .61 %)**

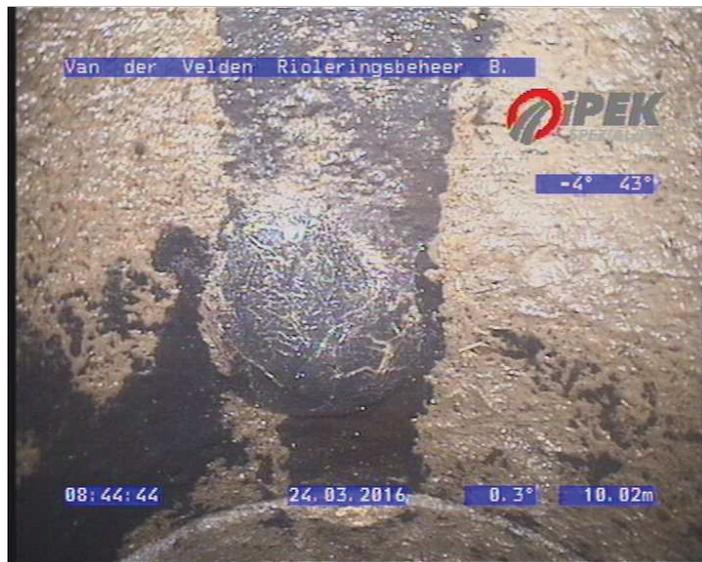
10.02	->	BDB	Algemene opmerking Opmerking: Z=Vrije tekst/Een blaar op de buiswand. Aard van blaar onbekend en onduidelijk!				12053_0 00:02:22	032417913

10.02 m1 Foto 032417913: Algemene opmerking  
Een blaar op de buiswand. Aard van blaar onbekend en onduidelijk!

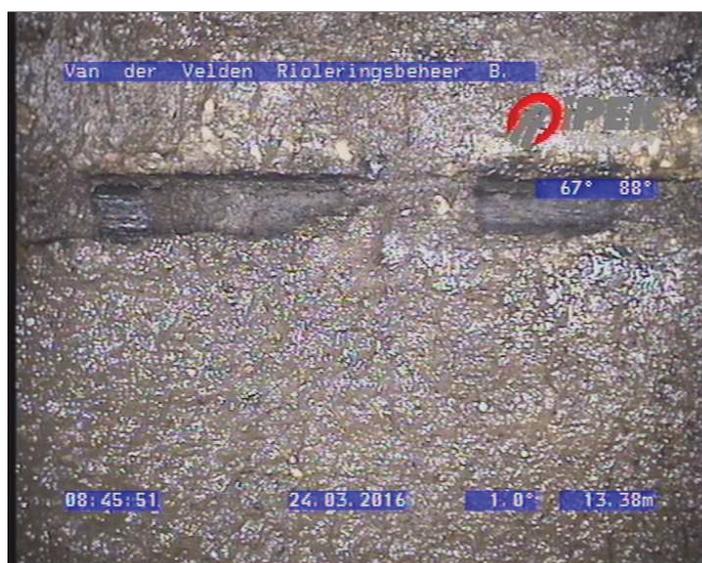
12.85	->	BCA	Aansluiting A~Prefab aansluiting A=Open aansluiting		12		12053_0 00:03:41	
13.38	->	BAJ	Verplaatste verbinding Hoekverdraaiing 5=Geconstateerd	5		<b>A</b>	12053_0 00:04:06	032418013

13.38 m1 Foto 032418013: Verplaatste verbinding  
Hoekverdraaiing

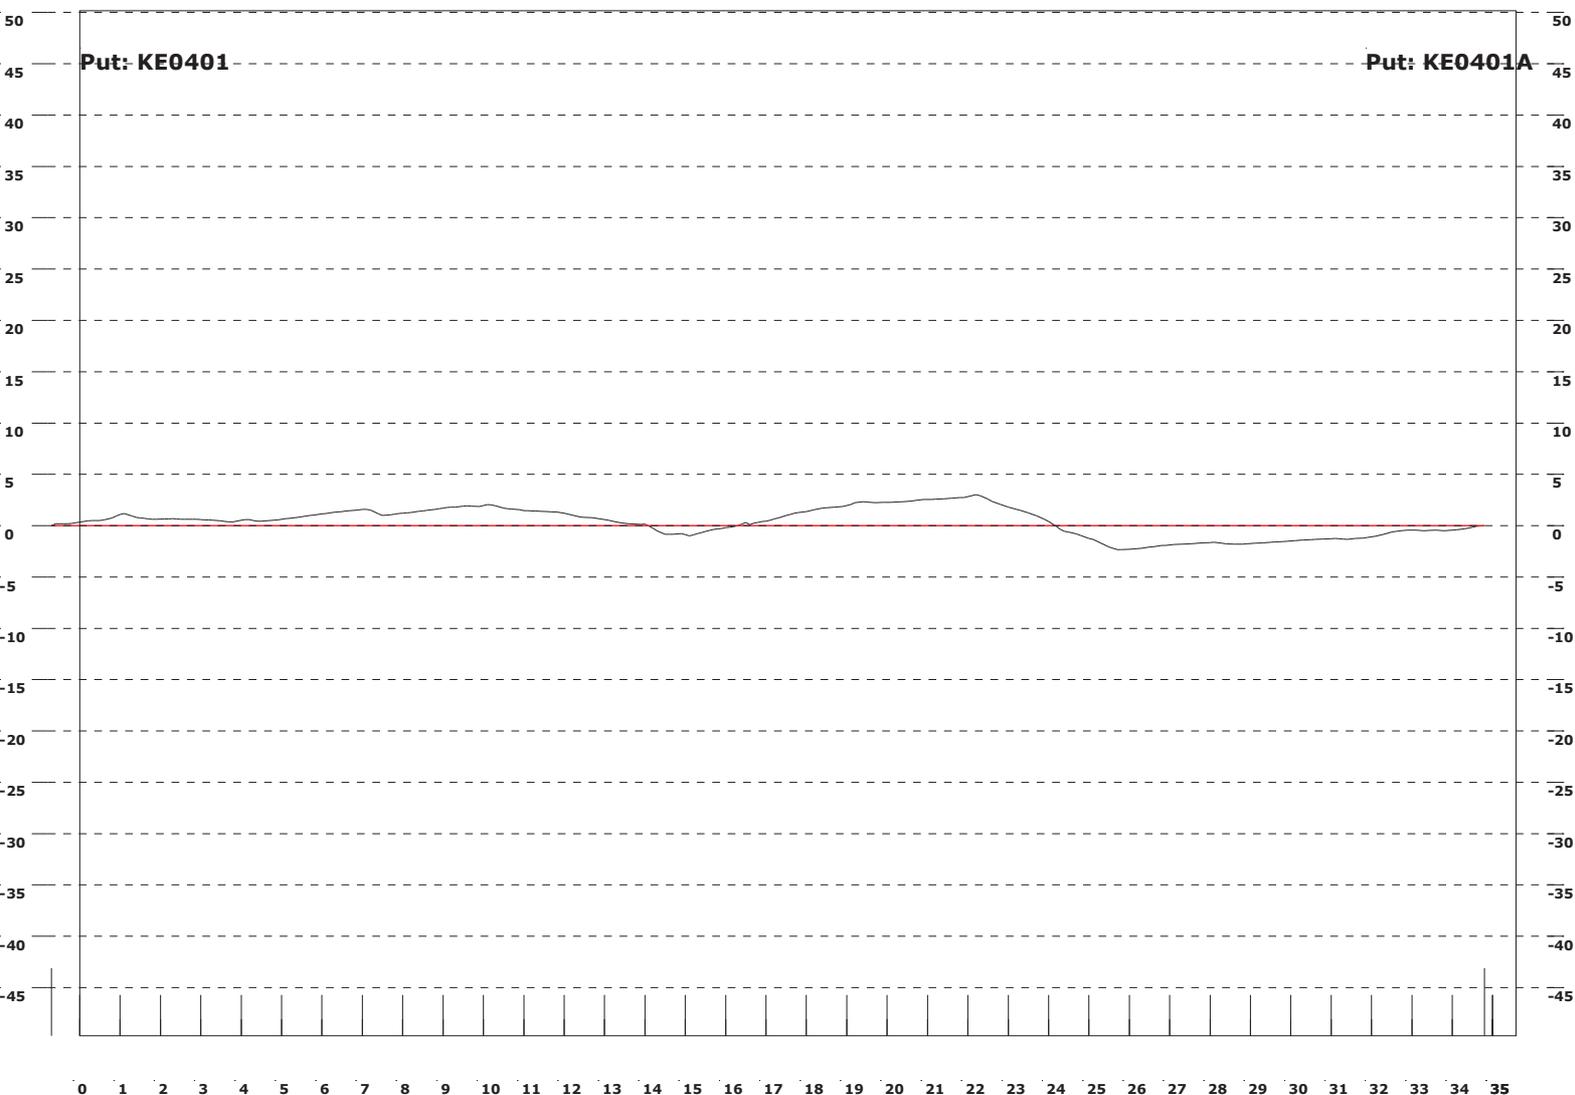
**Vertikale schaal in cm    Horizontale schaal in m**  
 Op 22.20 m, een afwijking van 0.0303+ m boven de ideale lijn  
 Op 25.70 m, een afwijking van 0.0234-/- m onder de ideale lijn

**Berging (Hoogste top: .03)**  
**Rond 700 mm Inhoud leiding: 13.62 m3**  
**Bergingsverlies: .09 m3 (= .7 %)**

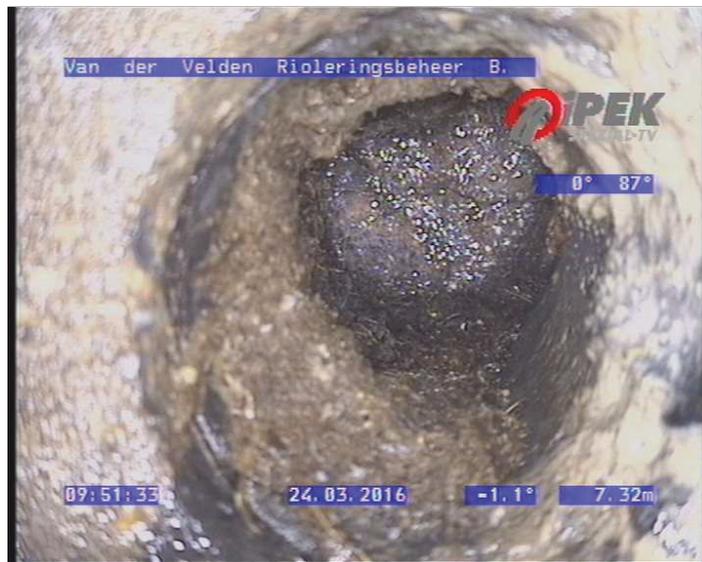
7.32 m1 Foto 032418713: Wortels  
Belemmering buisdoorsnede <= 10%

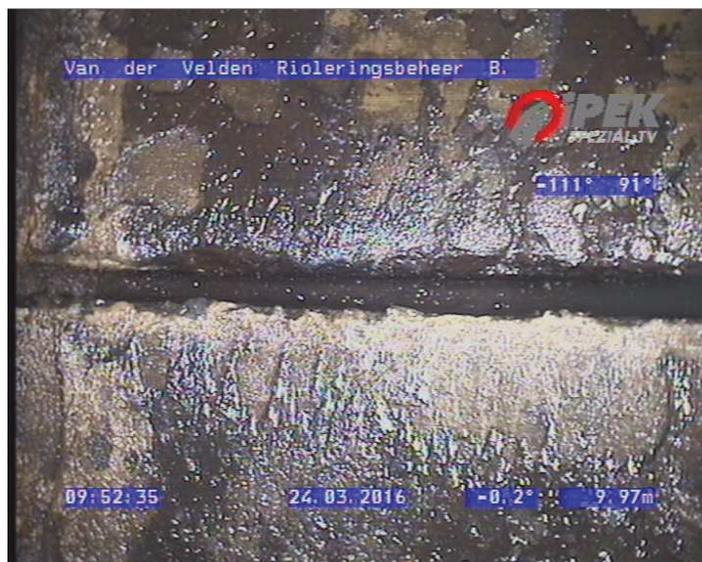
9.97 m1 Foto 032418813: Verplaatste verbinding  
Hoekverdraaiing

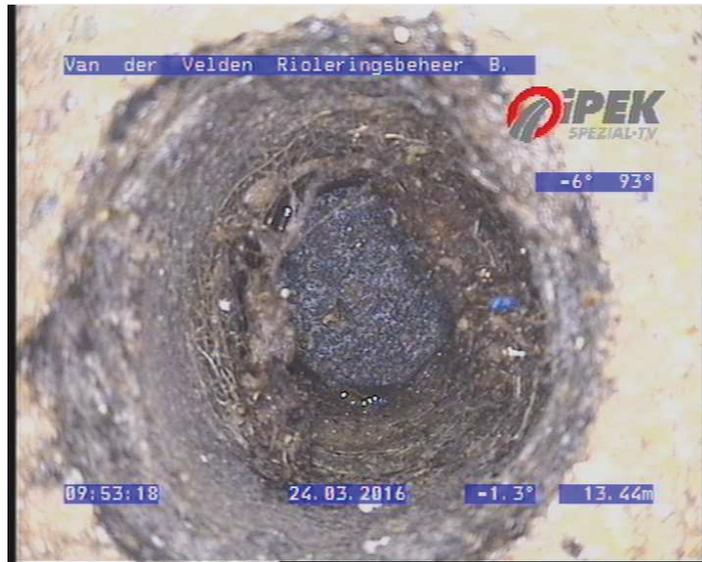
13.44 m1 Foto 032418913: Wortels  
Belemmering buisdoorsnede <= 10%

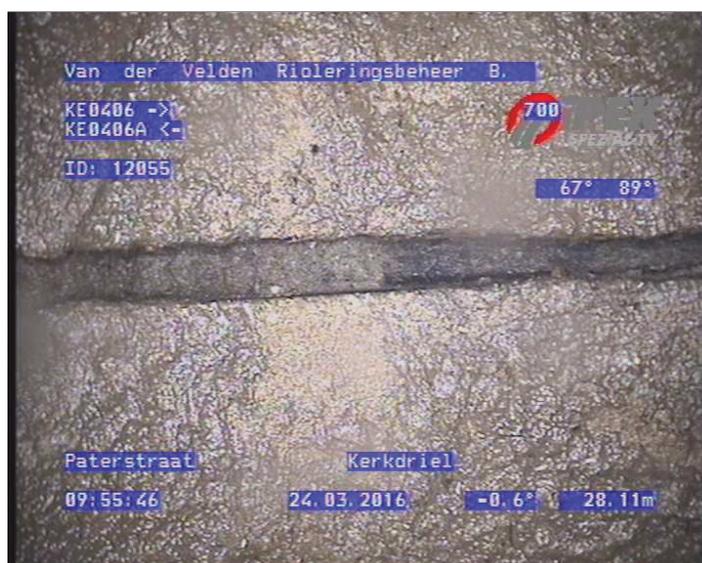
28.11 m1 Foto 032419113: Verplaatste verbinding  
Hoekverdraaiing

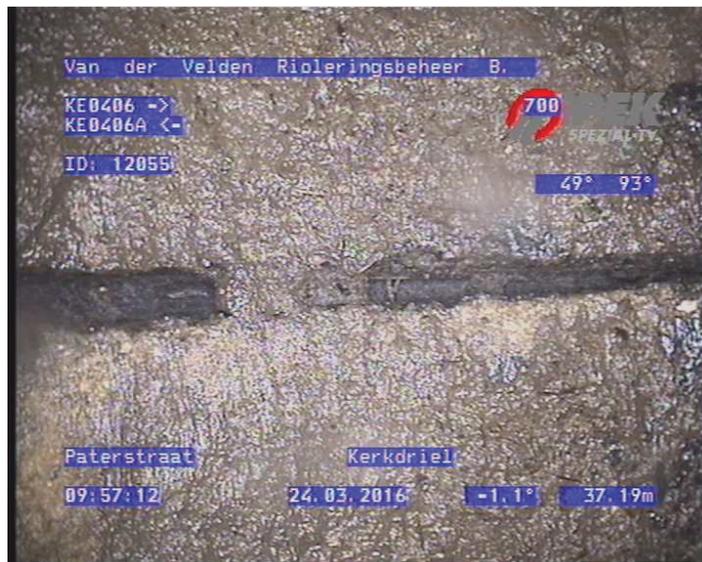
37.19 m1 Foto 032419213: Verplaatste verbinding  
Hoekverdraaiing

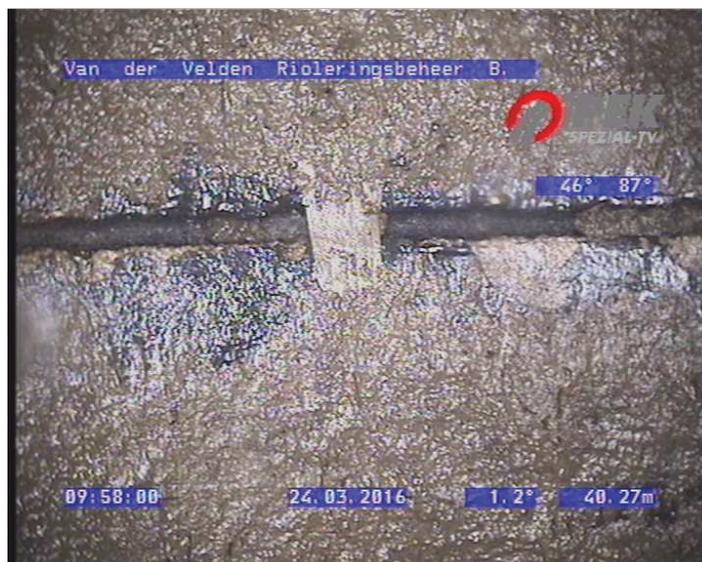
40.27 m1 Foto 032419313: Verplaatste verbinding  
Hoekverdraaiing

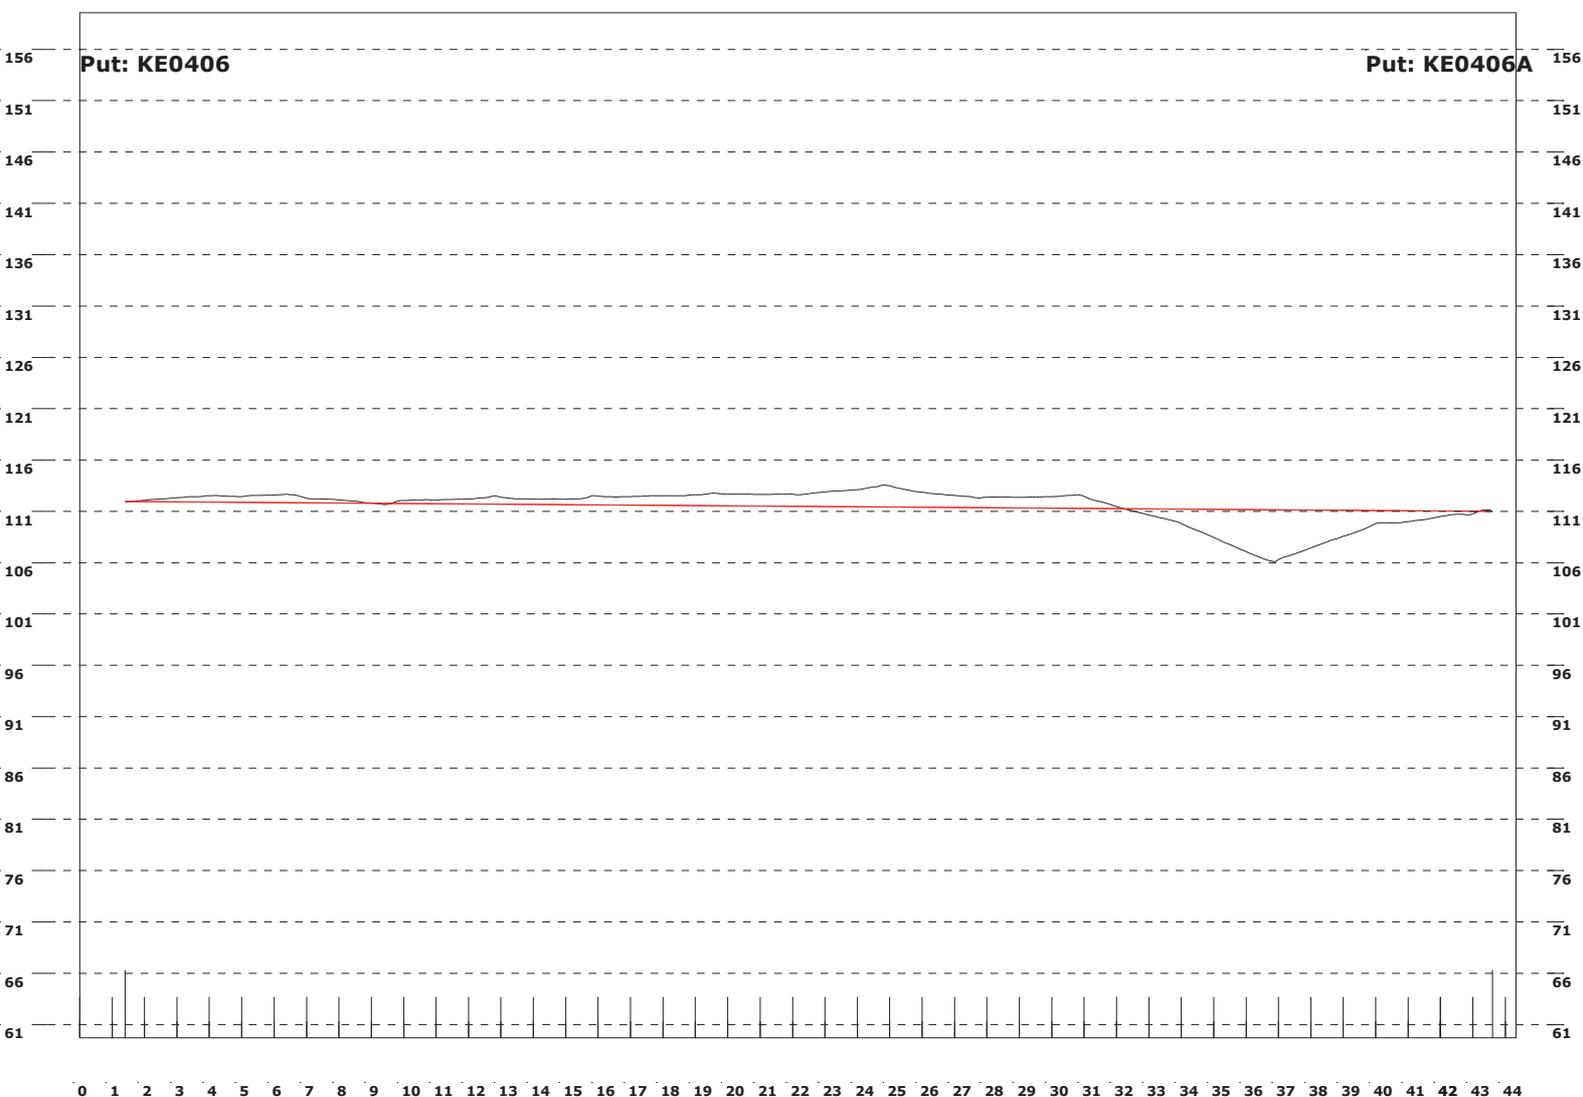
**Vertikale schaal in cm**    **Horizontale schaal in m**  
 Op 24.80 m, een afwijking van 0.0215+ m boven de ideale lijn  
 Op 36.90 m, een afwijking van 0.0505-/- m onder de ideale lijn

**Berging (Hoogste top: 1.135)**  
**Rond 700 mm Inhoud leiding: 16.2 m3**  
**Bergingsverlies: .12 m3 (= .75 %)**

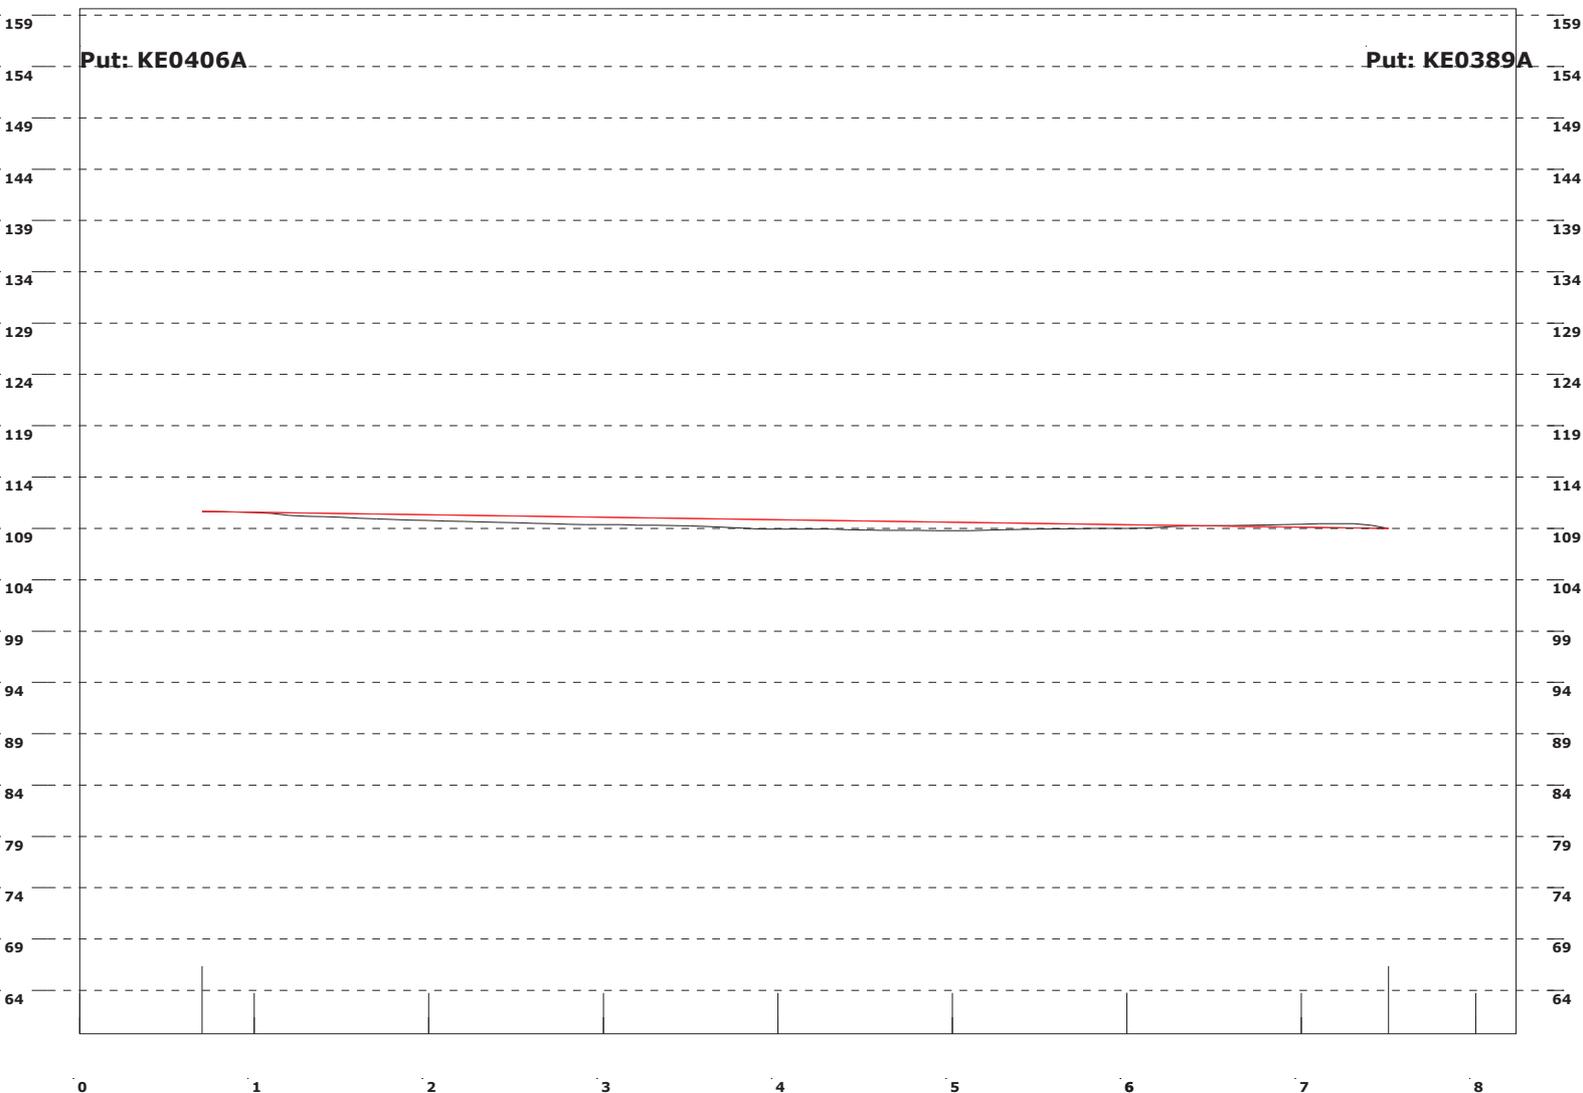
**Vertikale schaal in cm    Horizontale schaal in m**  
 Op 7.30 m, een afwijking van 0.0048+ m boven de ideale lijn  
 Op 4.00 m, een afwijking van 0.0090-/- m onder de ideale lijn

**Berging (Hoogste top: 1.11)**  
**Rond 600 mm Inhoud leiding: 1.89 m<sup>3</sup>**  
**Bergingsverlies: 0 m<sup>3</sup> (= .45 %)**

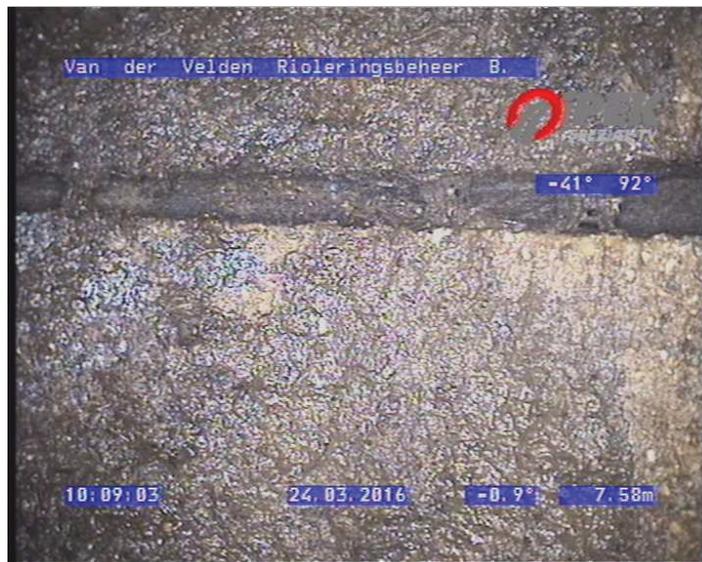
7.58 m1 Foto 032420213: Verplaatste verbinding  
Hoekverdraaiing

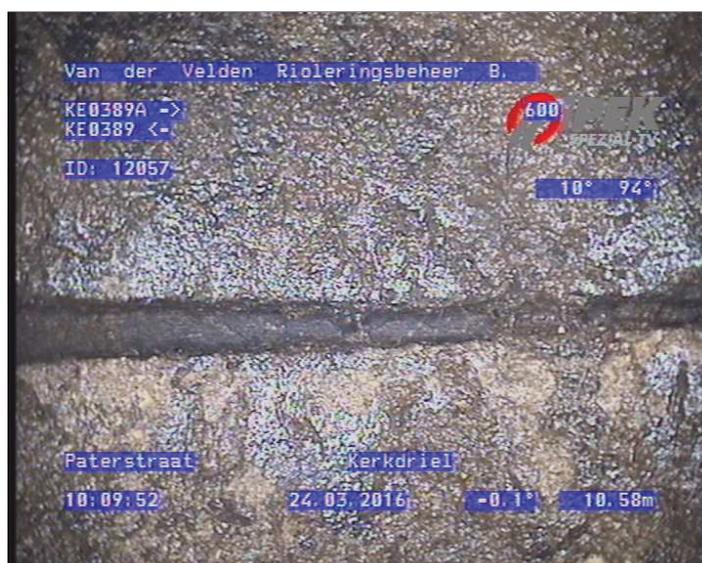
10.58 m1 Foto 032420313: Verplaatste verbinding  
Hoekverdraaiing

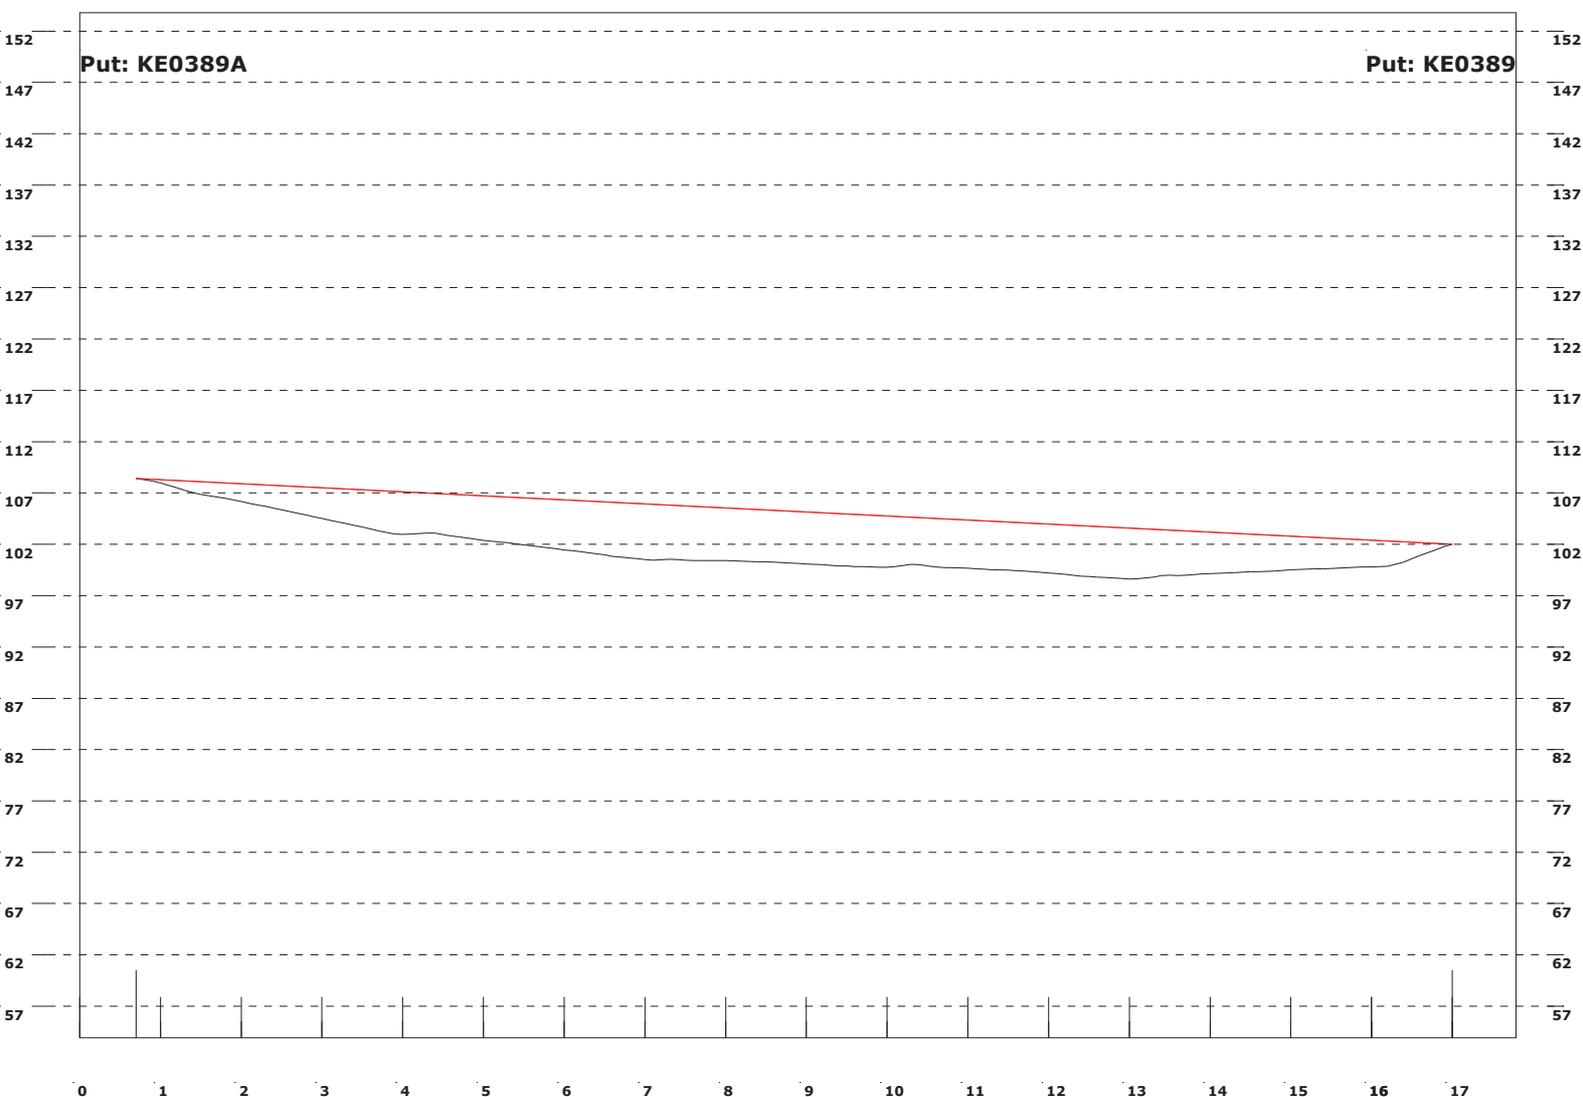
**Vertikale schaal in cm    Horizontale schaal in m**  
 Op 17.00 m, een afwijking van 0.0008+ m boven de ideale lijn  
 Op 7.00 m, een afwijking van 0.0537-/- m onder de ideale lijn

**Berging (Hoogste top: 1.09)**  
**Rond 700 mm Inhoud leiding: 6.23 m3**  
**Bergingsverlies: .06 m3 (= 1.01 %)**

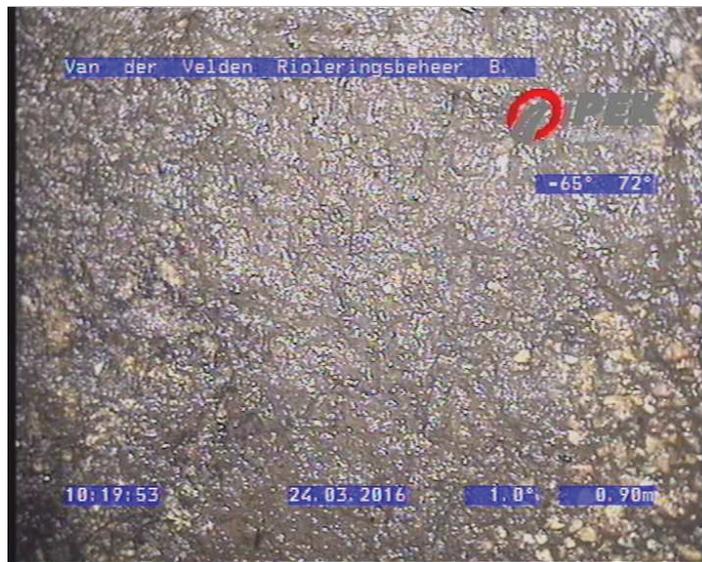
0.00	->	BDAAlgemene foto				12058_0 00:00:33 032420813	
0.90	-> 46.69	BAF Schade aan het oppervlak Afbrokkelen / zichtbare (kiezel)toeslagstof C=Biochemisch boven waterpeil	2	8 -4		12058_0 00:00:52 032420913

0.90 m1 Foto 032420913: Schade aan het oppervlak  
Afbrokkelen / zichtbare (kiezel)toeslagstof

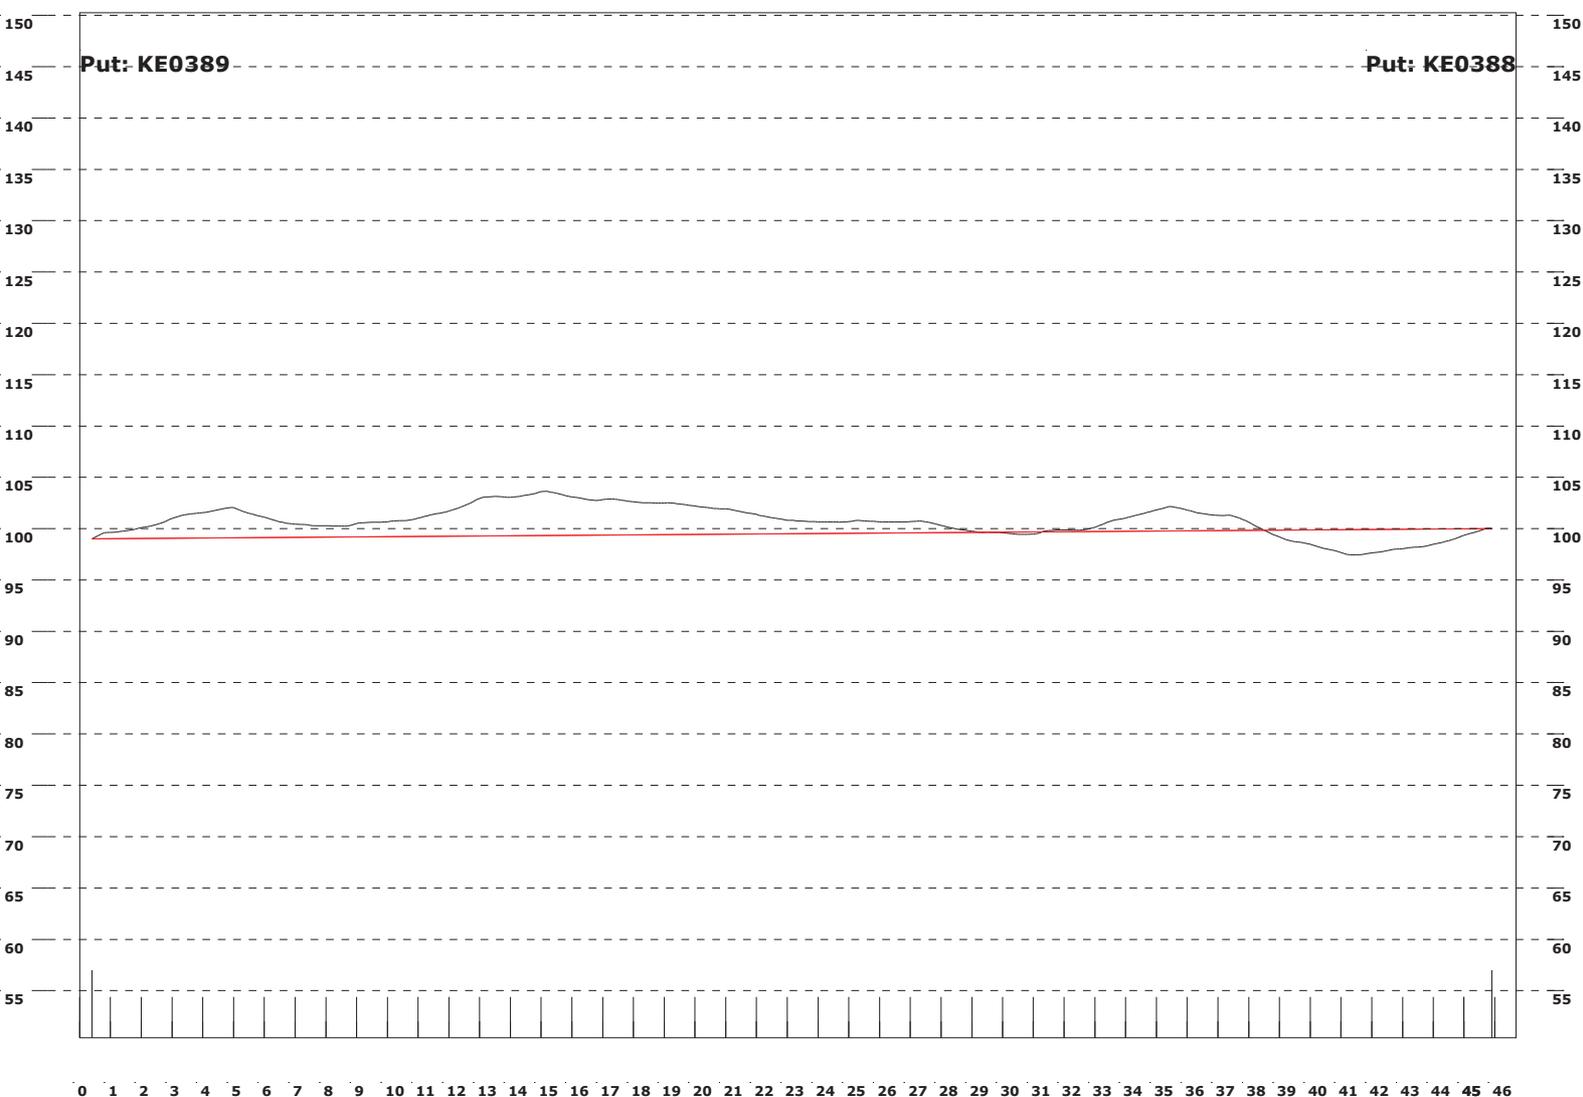
**Vertikale schaal in cm    Horizontale schaal in m**  
 Op 15.20 m, een afwijking van 0.0429+ m boven de ideale lijn  
 Op 41.50 m, een afwijking van 0.0248-/- m onder de ideale lijn

**Berging (Hoogste top: 1.036)**  
**Rond 700 mm Inhoud leiding: 17.43 m3**  
**Bergingsverlies: .13 m3 (= .74 %)**

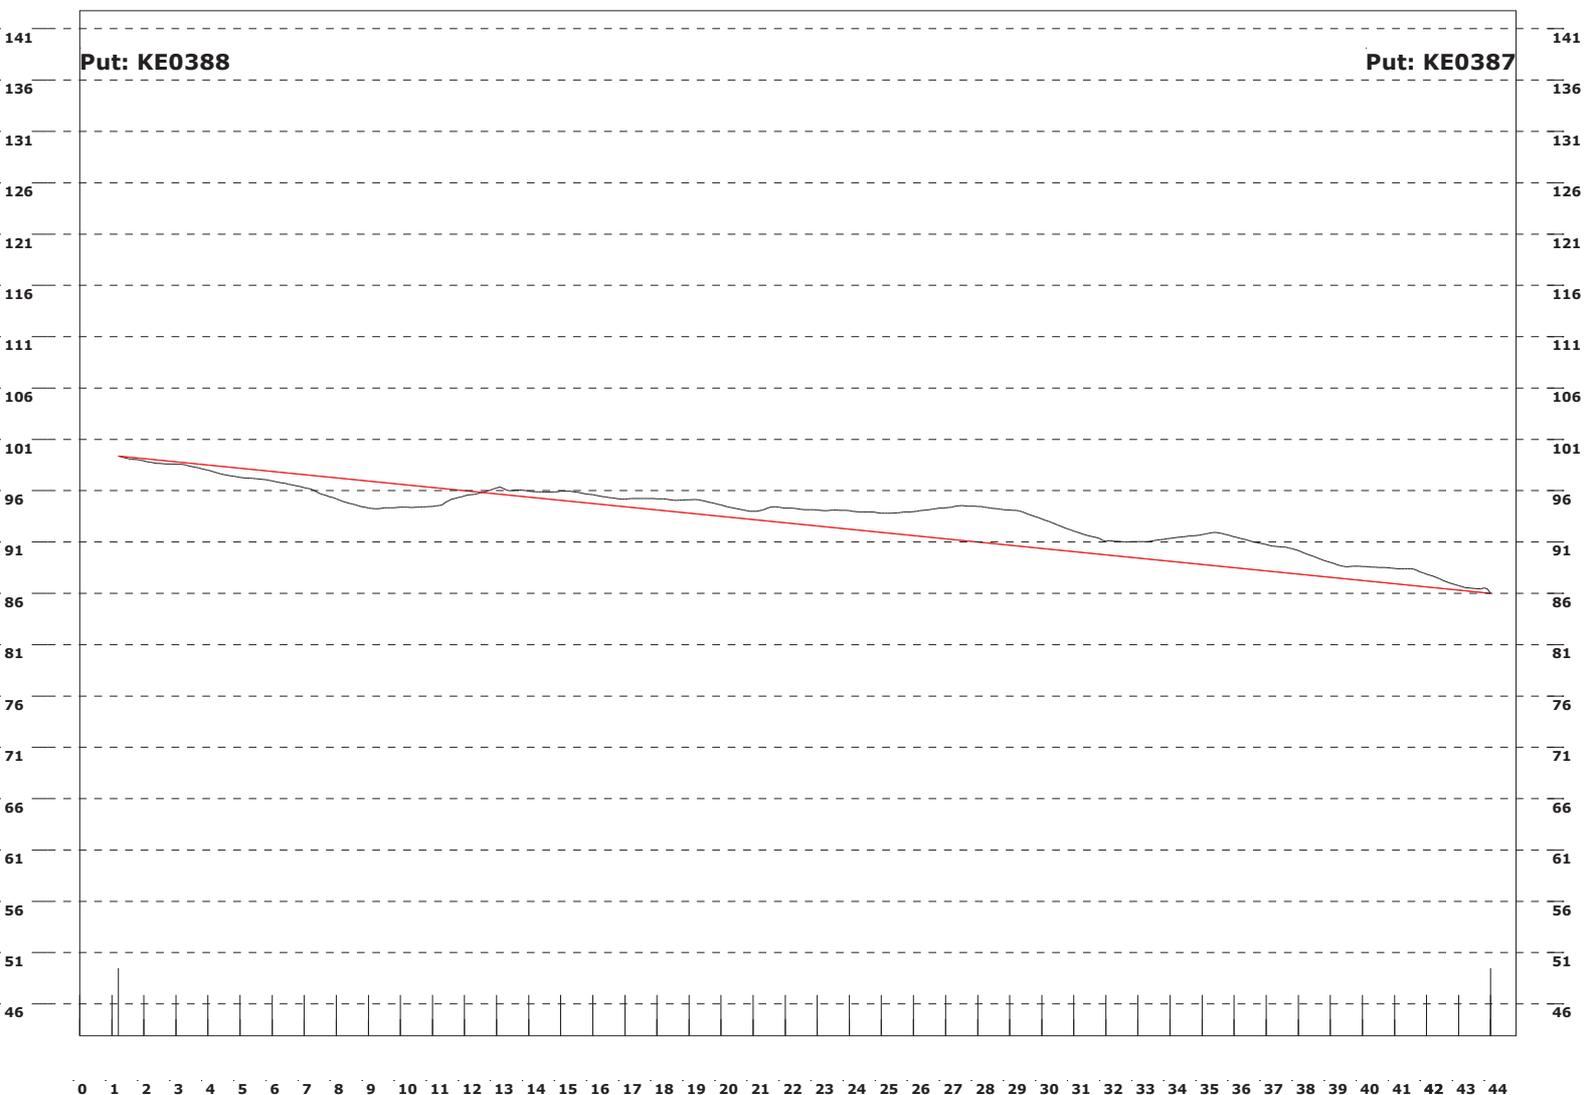
**Vertikale schaal in cm    Horizontale schaal in m**  
 Op 28.40 m, een afwijking van 0.0353+ m boven de ideale lijn  
 Op 9.20 m, een afwijking van 0.0262-/- m onder de ideale lijn

**Berging (Hoogste top: 1)**  
**Rond 700 mm Inhoud leiding: 16.43 m3**  
**Bergingsverlies: .06 m3 (= .42 %)**

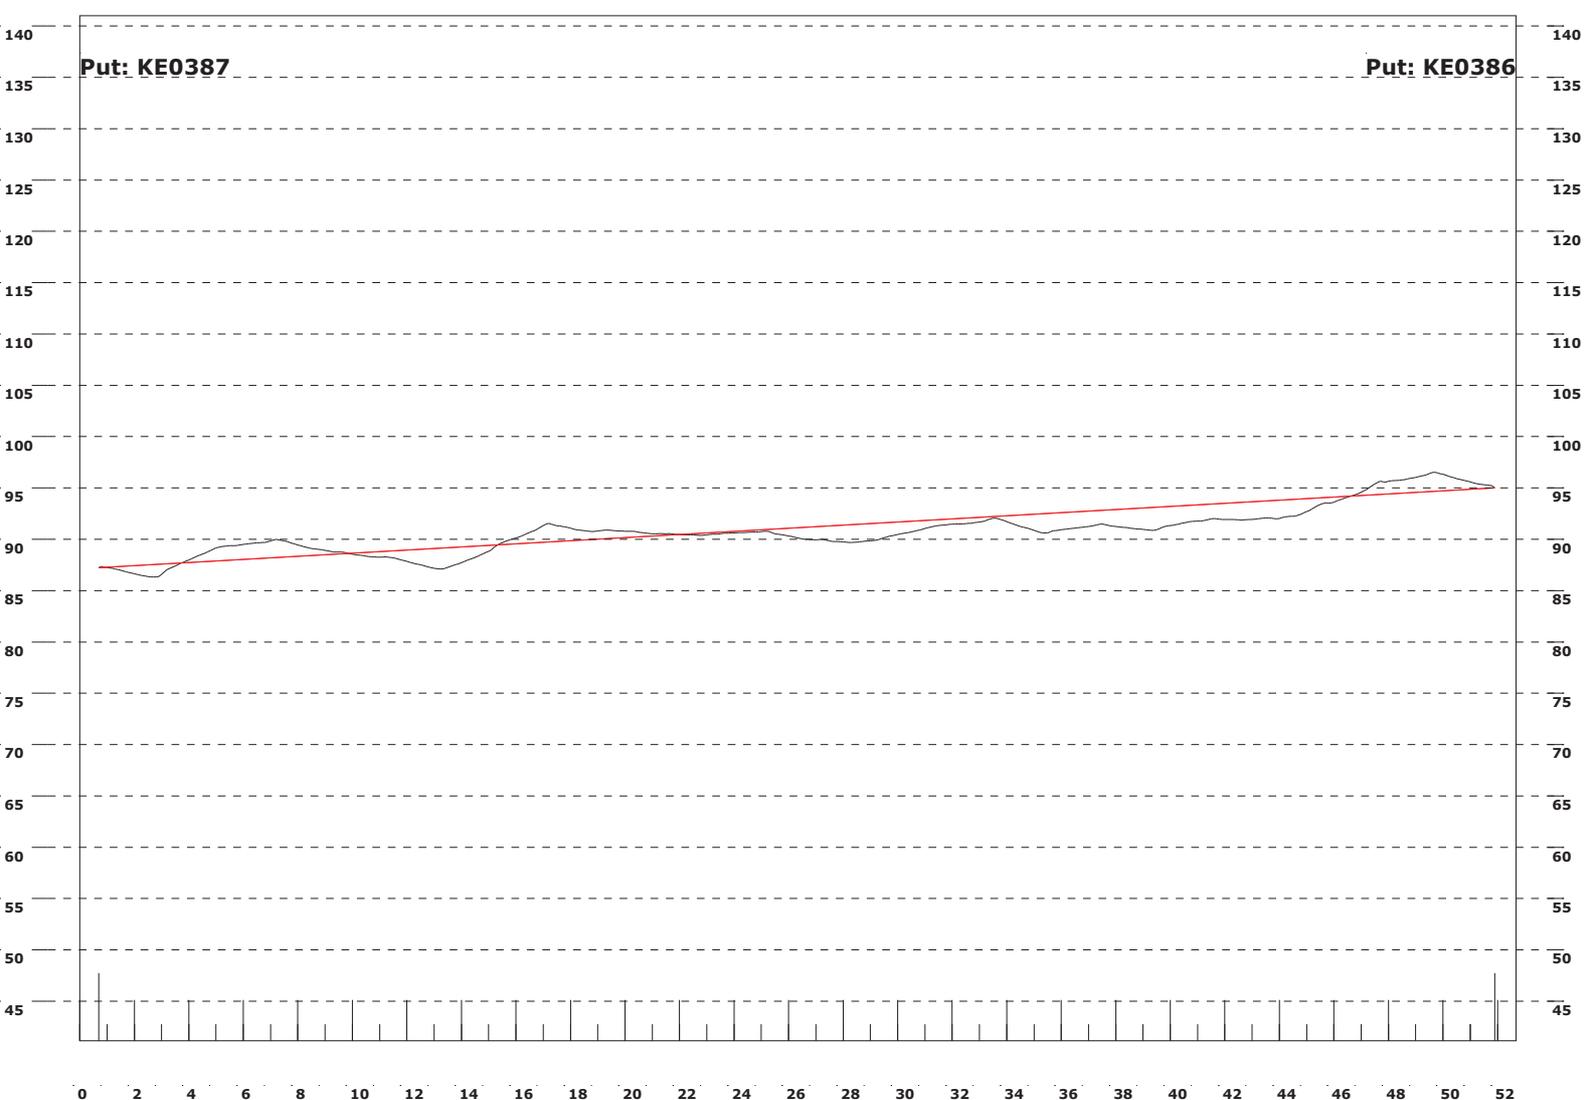
**Vertikale schaal in cm    Horizontale schaal in m**  
 Op 49.70 m, een afwijking van 0.0184+ m boven de ideale lijn  
 Op 39.40 m, een afwijking van 0.0225-/- m onder de ideale lijn

**Berging (Hoogste top: .964)**  
**Rond 700 mm Inhoud leiding: 19.66 m3**  
**Bergingsverlies: .11 m3 (= .59 %)**

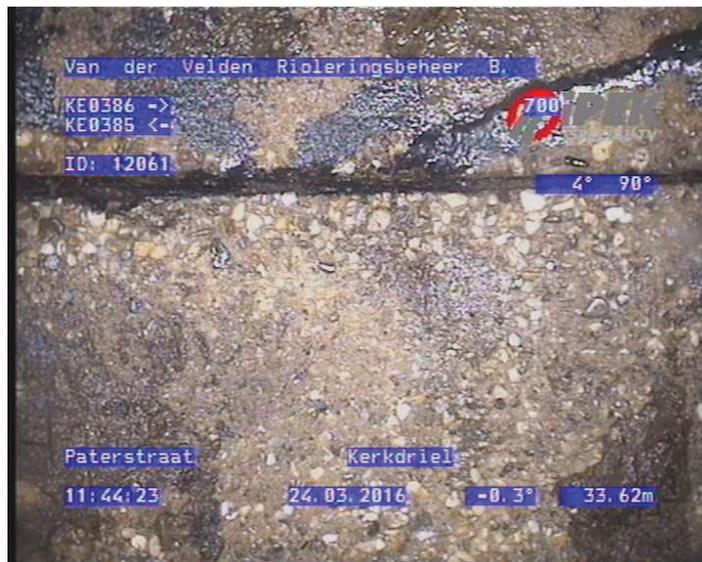
Begin	Uit Eind	Co- omschrijving de	Klas- se	Klok	Voeg	Video Videoteller	Foto
27.54	->	BDA Algemene foto				12061_0 00:08:45	32422813
33.62	->	BAJ Verplaatste verbinding Hoekverdraaiing 5=Geconstateerd	5		<b>A</b>	12061_0 00:09:53	32422913
33.97	->	BCA Aansluiting A~Prefab aansluiting A=Open aansluiting		12		12061_0 00:10:03	
37.68	->	BBF Infiltratie Doorzweten Opmerking: A=Via voegen tussen buizen	2	12-5	<b>A</b>	12061_0 00:11:05	32423013
38.02	->	BCA Aansluiting A~Prefab aansluiting A=Open aansluiting		12		12061_0 00:11:18	
40.04	->	BCA Aansluiting A~Prefab aansluiting A=Open aansluiting		12		12061_0 00:11:41	
40.23	->	BDA Algemene foto				12061_0 00:11:51	32423113
50.32	->	BDA Algemene foto				12061_0 00:14:25	32423213
50.32	->	BCE Eindknoop Rioolput Opmerking: KE0385				12061_0 00:14:35	32423313

33.62 m1 Foto 032422913: Verplaatste verbinding  
Hoekverdraaiing

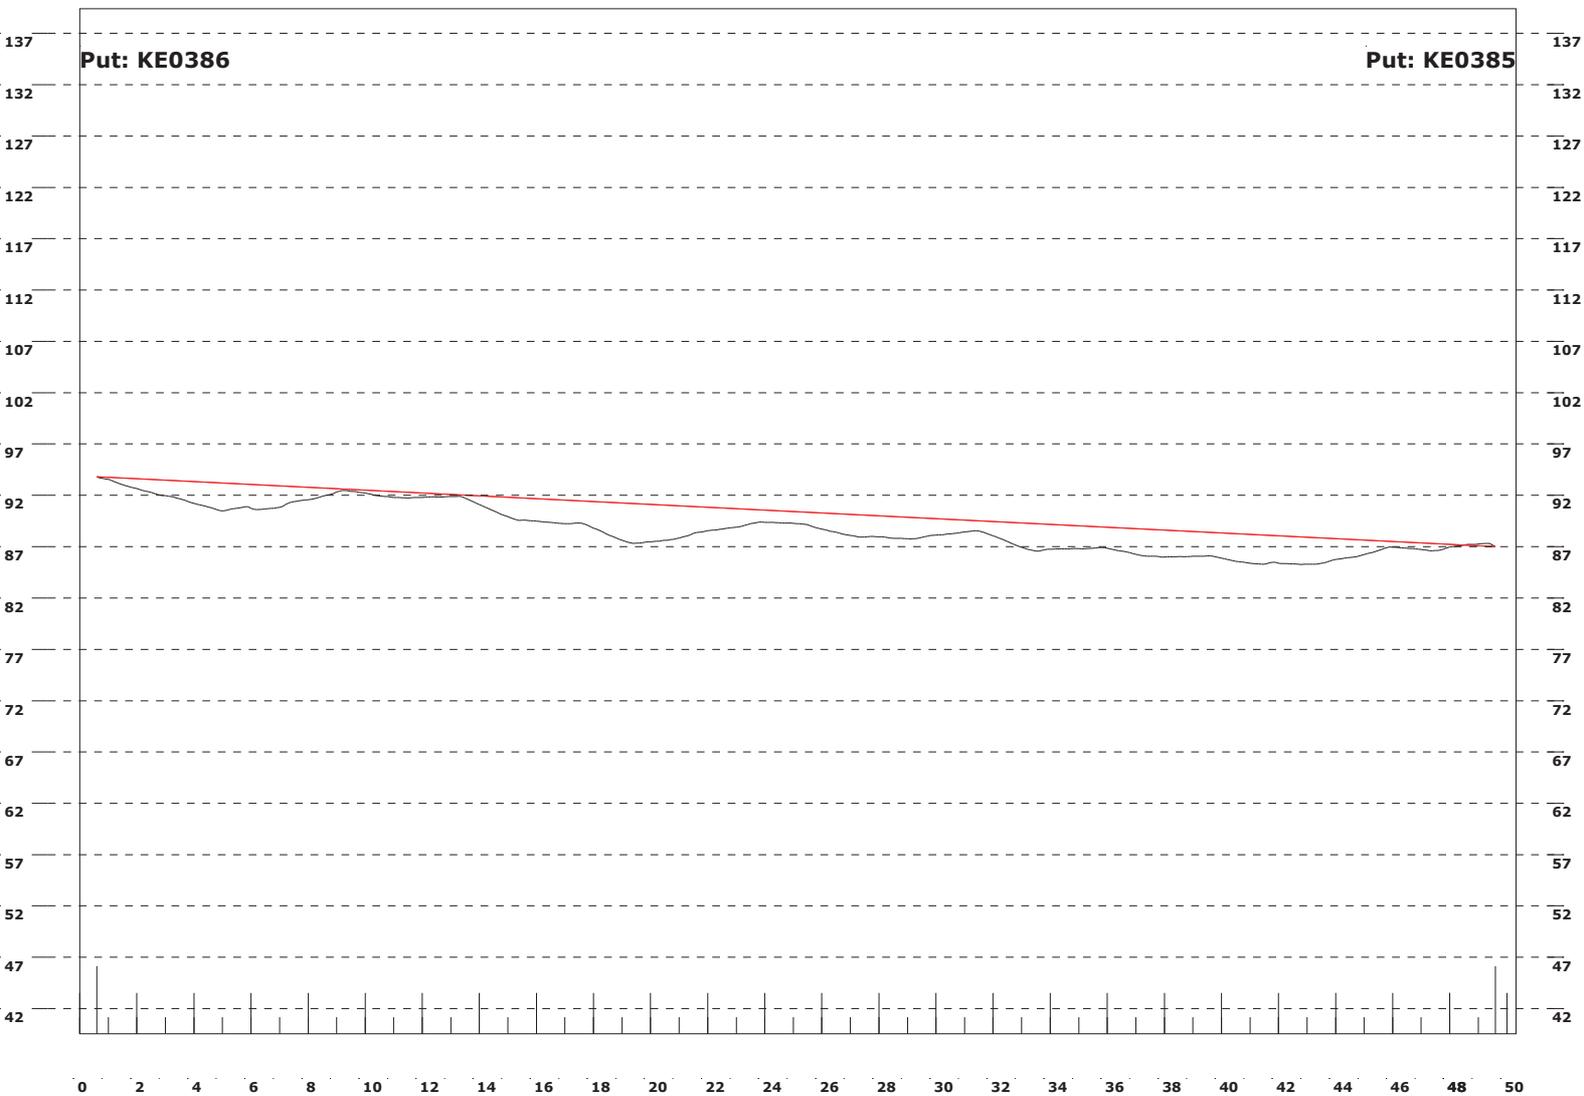
**Vertikale schaal in cm    Horizontale schaal in m**  
 Op 49.40 m, een afwijking van 0.0032+ m boven de ideale lijn  
 Op 19.40 m, een afwijking van 0.0386-/- m onder de ideale lijn

**Berging (Hoogste top: .94)**  
**Rond 700 mm Inhoud leiding: 18.81 m3**  
**Bergingsverlies: .13 m3 (= .69 %)**

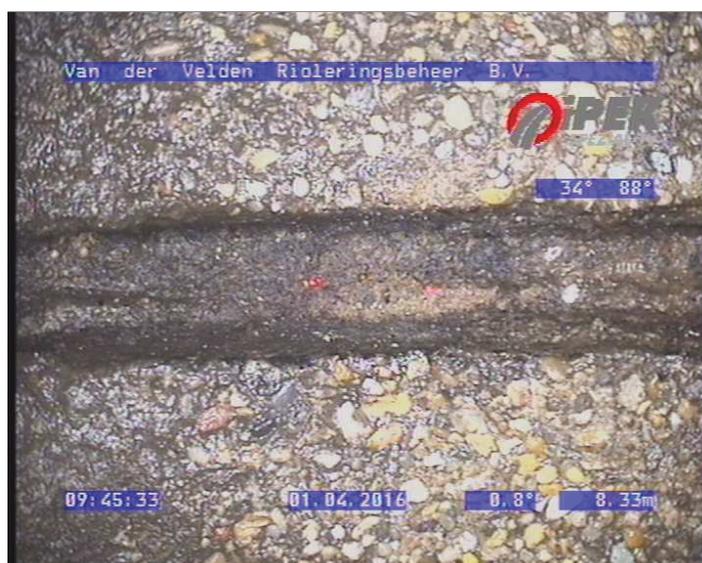
8.33 m1 Foto 040127113: Verplaatste verbinding  
Axiaal
