**Riool\_ID: 12052****Maasdriel**  
Kerkdriel  
Paterstraat  
2016-03-24Knoop 1:  
KE0406Knoop 2:  
KE0401Naam riolering:  
Tekeningnummer:  
Reinigen: Ja  
Verharding wegdek: Tegels  
Videopakketreferentie: 12052\_0.mpg

Verwachte inspectielengte: 29.22  
Inspectielengte: 29.22**ALGEMENE GEGEVENS**Besteksnummer:  
Code insp. / bedrijf  
Beherende instantie  
Methode van inspectie  
Commentaar  
Rapport:Gemeente Maasdriel  
Rijdende camera (Doel inspectie: Routine inspectie toestand)  
DEN12-000035**Riool\_ID: 12052**  
**Paterstraat**  
**KE0406 - KE0401****DETAIL GEGEVENS**

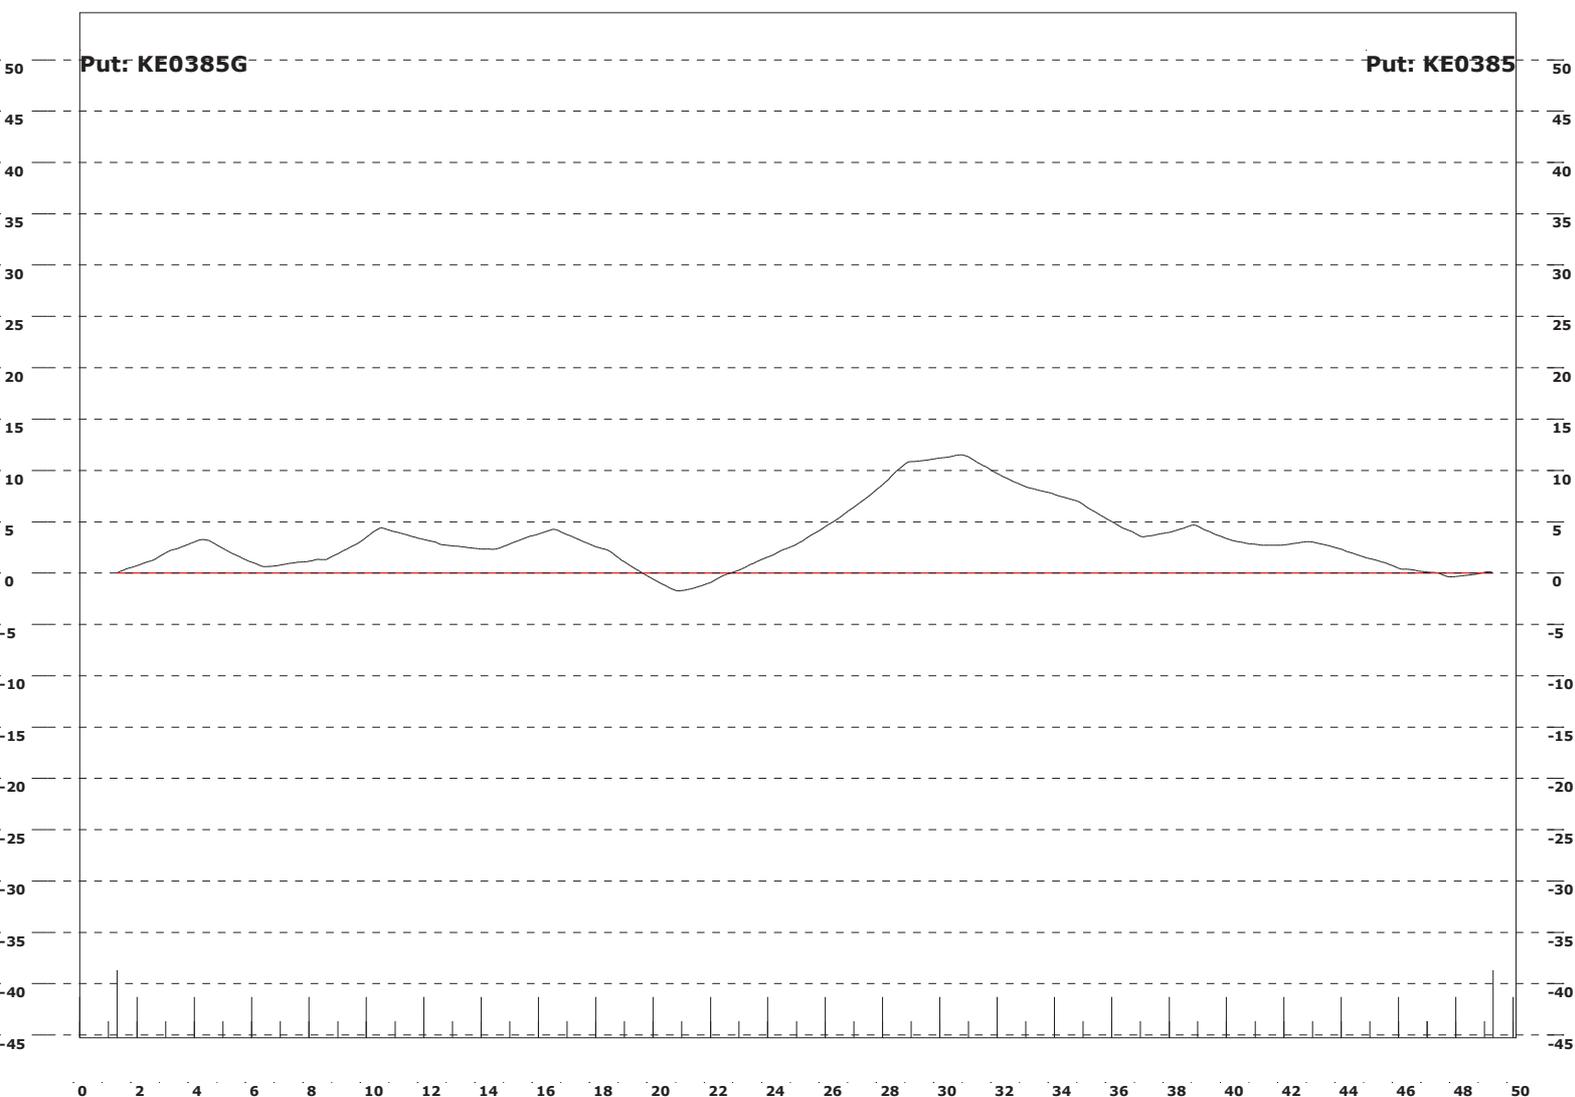
**Vertikale schaal in cm    Horizontale schaal in m**  
 Op 30.70 m, een afwijking van 0.1151+ m boven de ideale lijn  
 Op 20.90 m, een afwijking van 0.0173-/- m onder de ideale lijn

**Berging (Hoogste top: .115)**  
**Rond 700 mm Inhoud leiding: 18.43 m3**  
**Bergingsverlies: .16 m3 (= .9 %)**

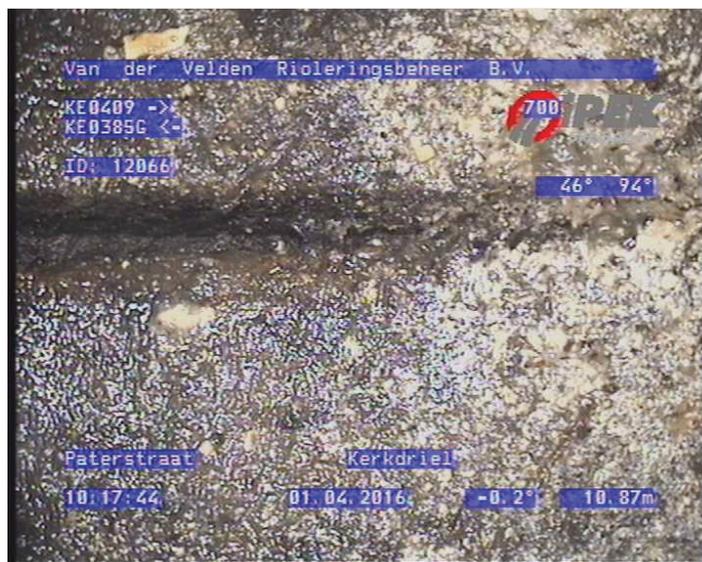
10.87 m1 Foto 040128513: Verplaatste verbinding  
Hoekverdraaiing

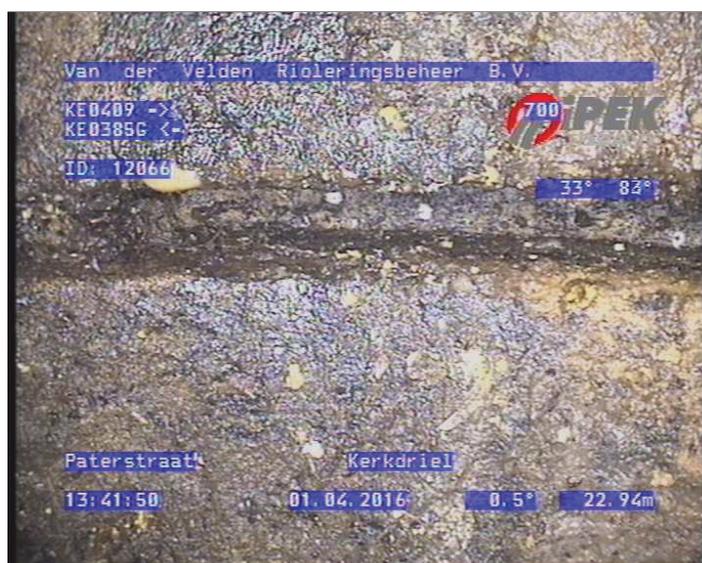
22.94 m1 Foto 040128713: Verplaatste verbinding  
Hoekverdraaiing

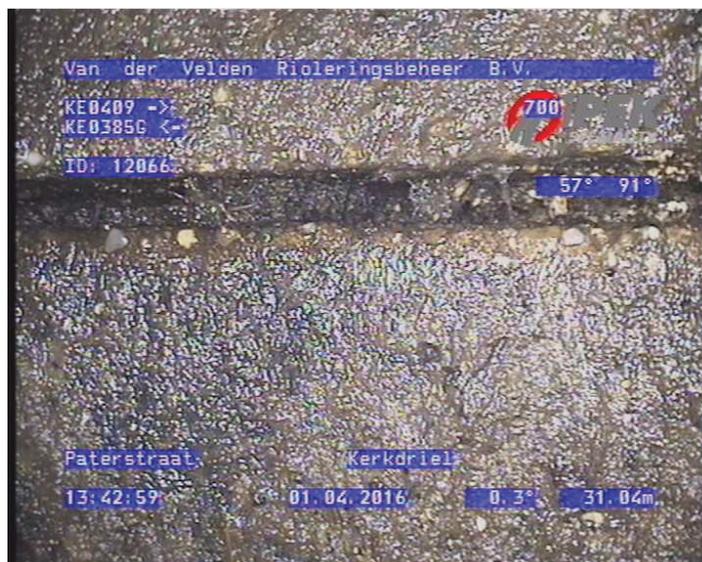
31.04 m1 Foto 040128813: Verplaatste verbinding  
Hoekverdraaiing

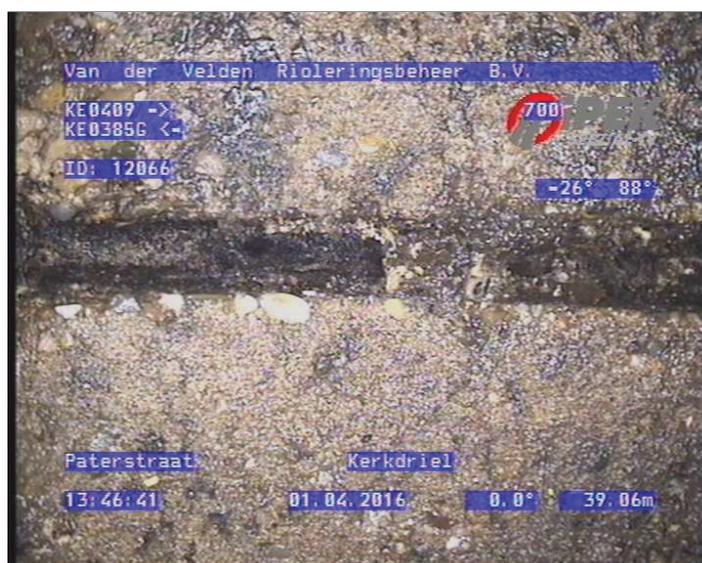
39.06 m1 Foto 040129013: Verplaatste verbinding  
Hoekverdraaiing

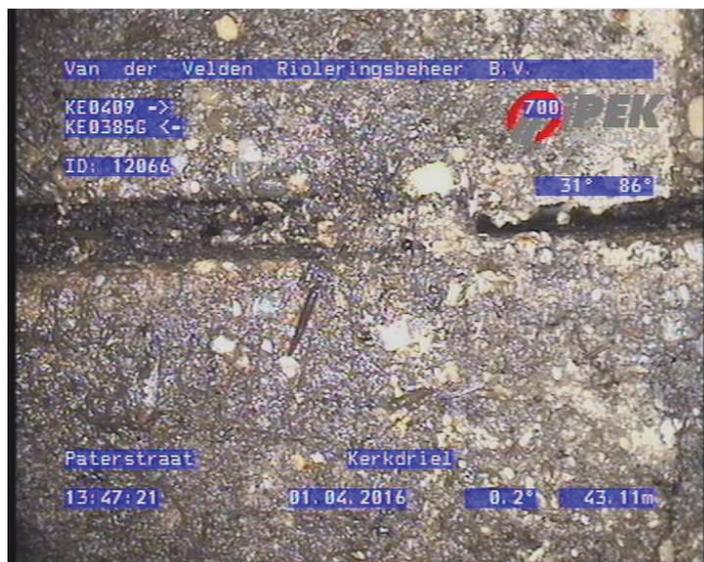
43.11 m1 Foto 040129113: Verplaatste verbinding  
Hoekverdraaiing

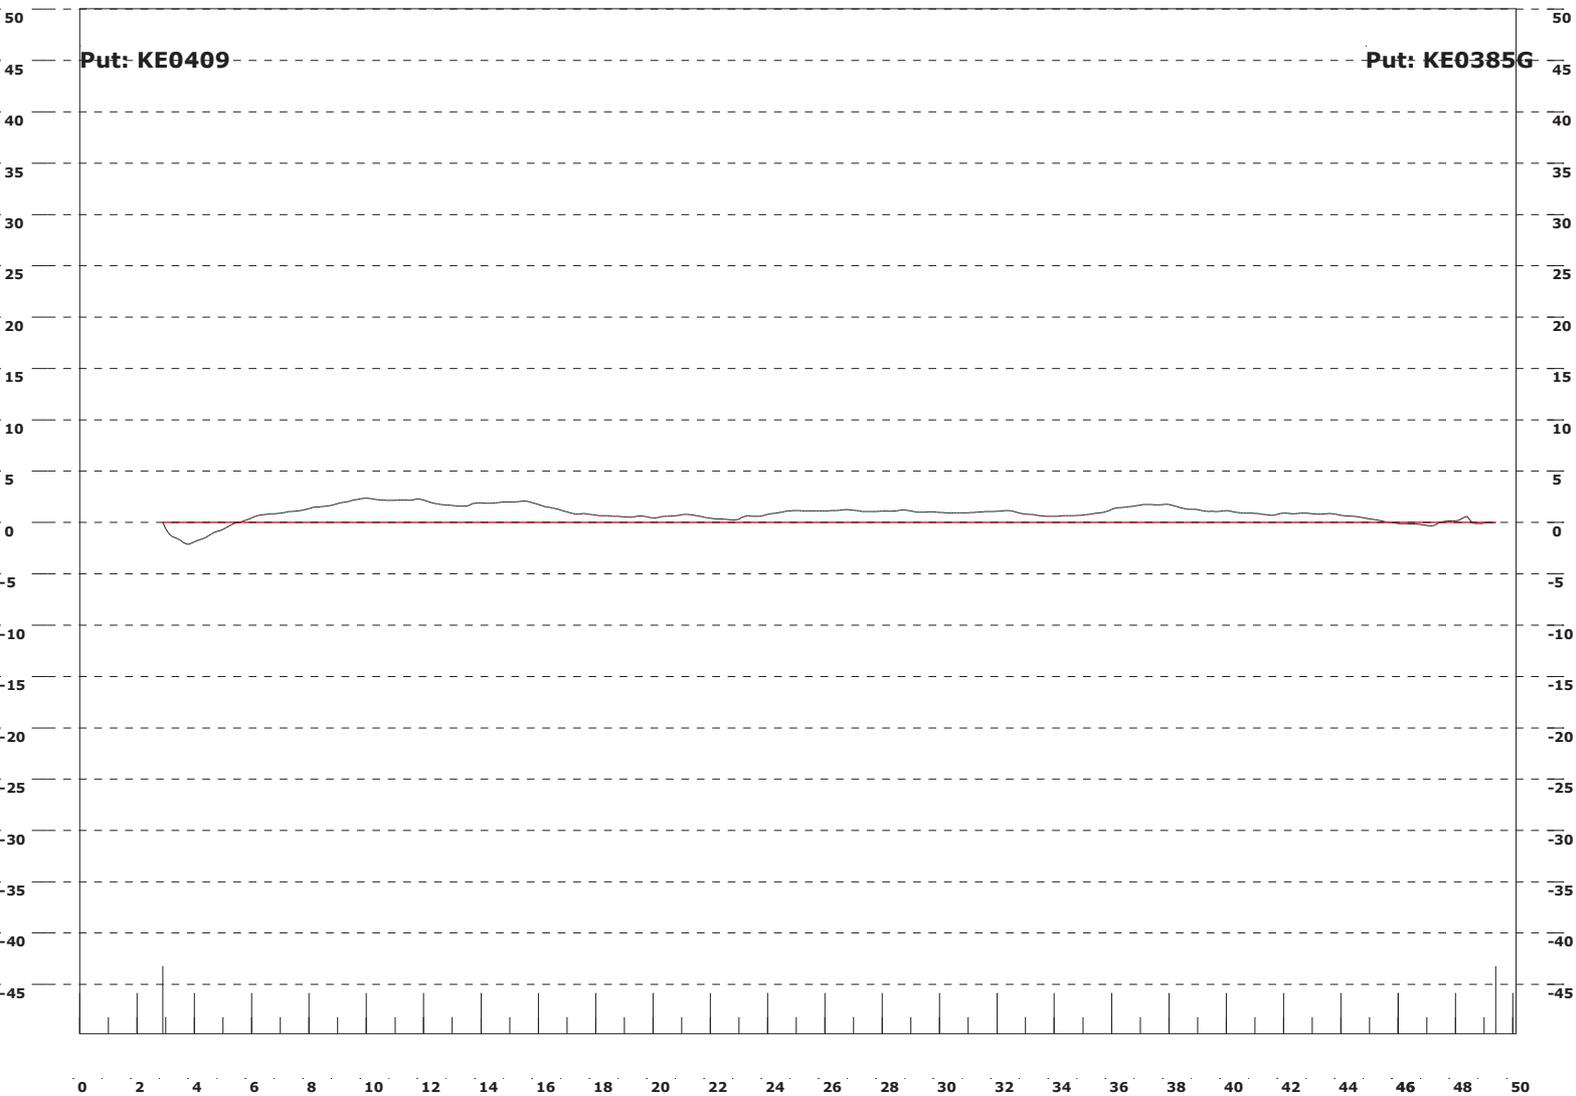
**Vertikale schaal in cm    Horizontale schaal in m**  
 Op 10.00 m, een afwijking van 0.0238+ m boven de ideale lijn  
 Op 3.80 m, een afwijking van 0.0213-/- m onder de ideale lijn

**Berging (Hoogste top: .023)**  
**Rond 700 mm Inhoud leiding: 17.85 m3**  
**Bergingsverlies: .09 m3 (= .55 %)**
