**Riool\_ID: 12039****Maasdriel**  
Kerkdriel  
Paterstraat  
2016-03-15Knoop 1:  
KE0409Knoop 2:  
KE0425BNaam riolering:  
Tekeningnummer:  
Reinigen: Ja  
Verharding wegdek: Asfalt  
Videopakketreferentie: 12039\_0.mpg

**ALGEMENE GEGEVENS****Riool\_ID: 12039**  
**Paterstraat**  
**KE0409 - KE0425B**Besteksnummer:  
Code insp. / bedrijf  
Beherende instantie Gemeente Maasdriel  
Methode van inspectie Rijdende camera (Doel inspectie: Routine inspectie toestand)  
Commentaar  
Rapport: DEN12-000035**DETAIL GEGEVENS**

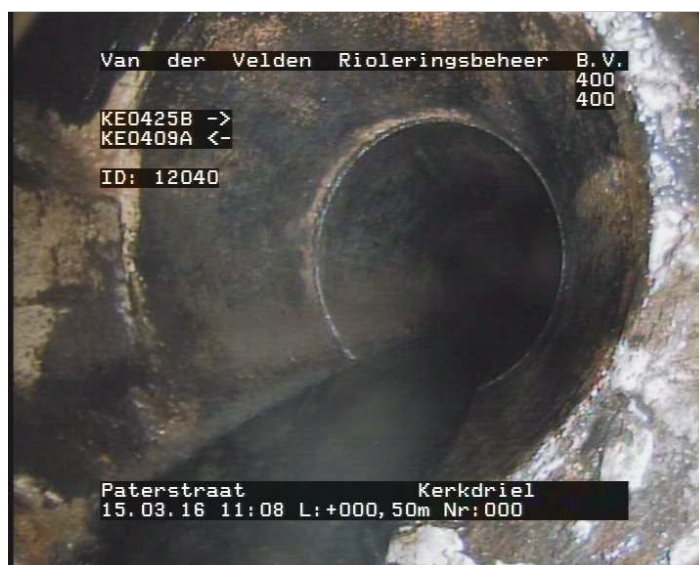
0.50 m1 Foto 031521912: Kromming in het riool  
B=Horizontaal

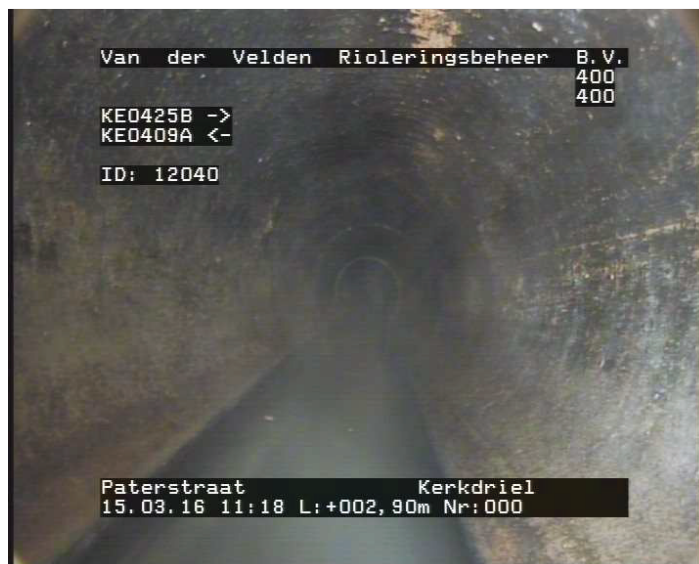
2.90 m1 Foto 031522112: Waterpeil  
10% < h <= 25%

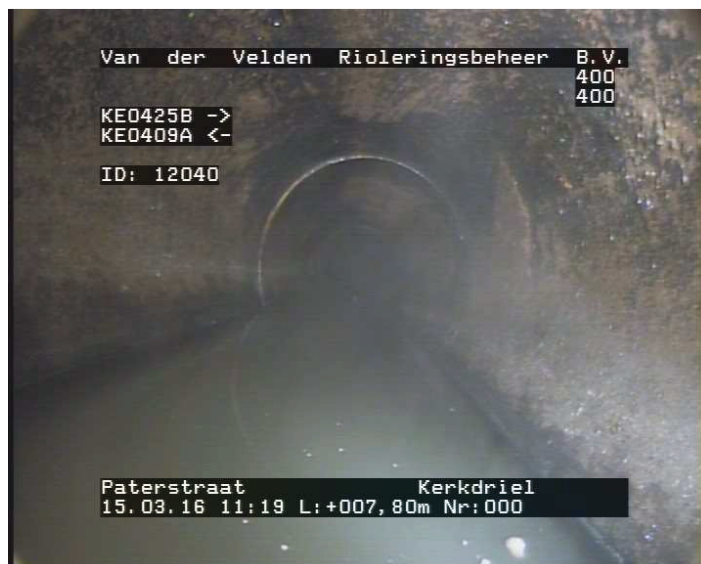
7.60	-> 21.00	BDD	Waterpeil 25% < h <= 50%	3			12040_0 00:03:33	031522412
8.90	->	BBF	Infiltratie Doorzweten Opmerking: A=Via voegen tussen buizen	2	7	<b>-10A</b>	12040_0 00:04:02	031522512

7.60 m1 Foto 031522412: Waterpeil  
25% < h <= 50%

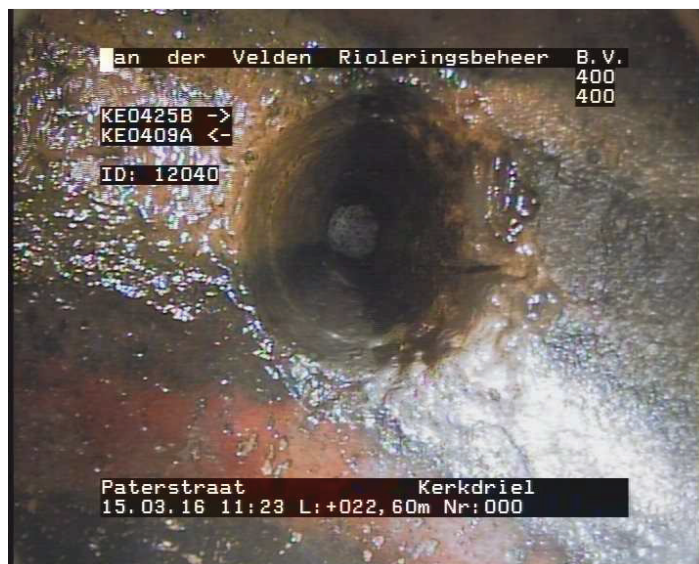
21.00	-> 22.10	BDD Waterpeil 10% < h <= 25%	2			12040_0 00:07:07	
22.10	-> 41.30	BDD Waterpeil 10% < h <= 25%	2			12040_0 00:07:22	
22.60	->	BBF Infiltratie Druppelend Opmerking: C=Via aansluiting (inlaten)	3	12		12040_0 00:07:34	31523012

22.60 m1 Foto 031523012: Infiltratie  
Druppelend

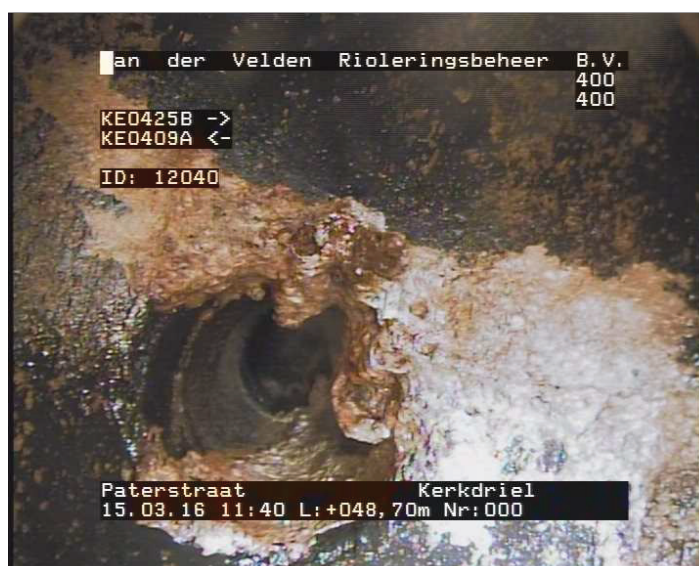
48.70 m1 Foto 031524112: Infiltratie  
Druppelend

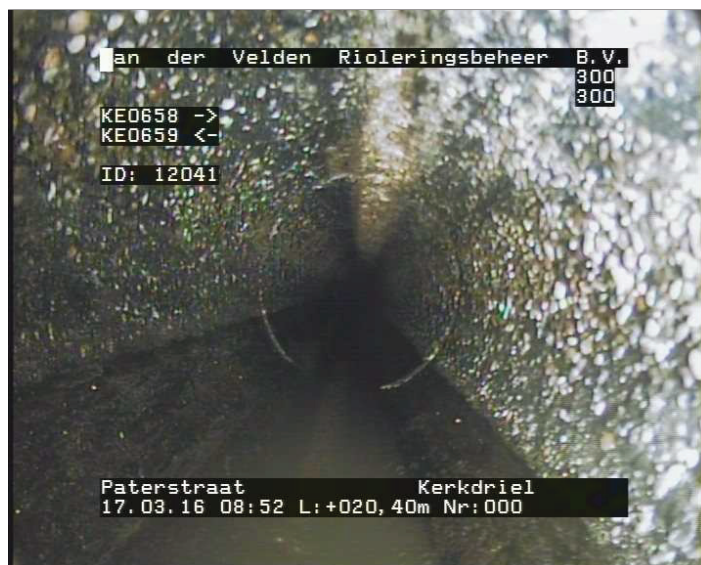
20.40 m1 Foto 031724912: Algemene foto

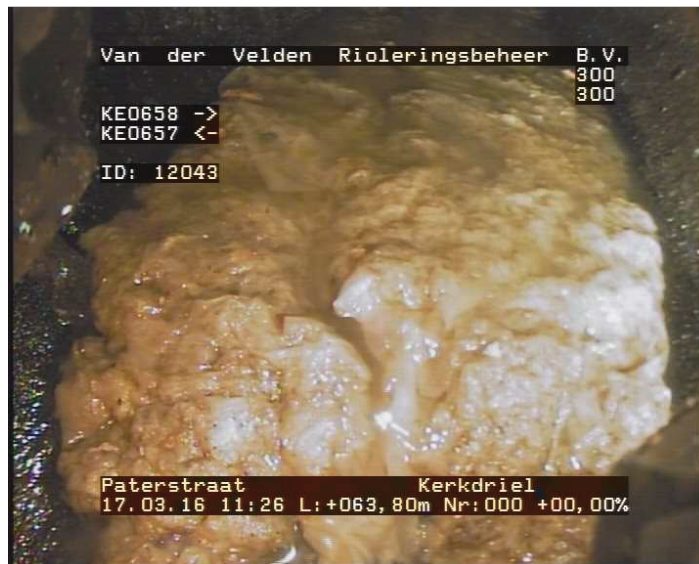
63.80 m1 Foto 031728512: Bezonken afzettingen  
5% < belemmering buisdoorsnede <= 10%

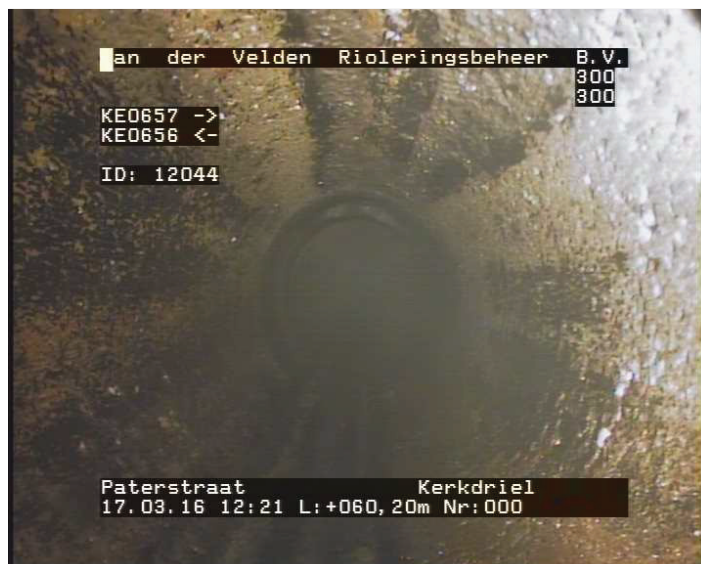
55.00 m1 Foto 031701012: Verplaatste verbinding  
Hoekverdraaiing

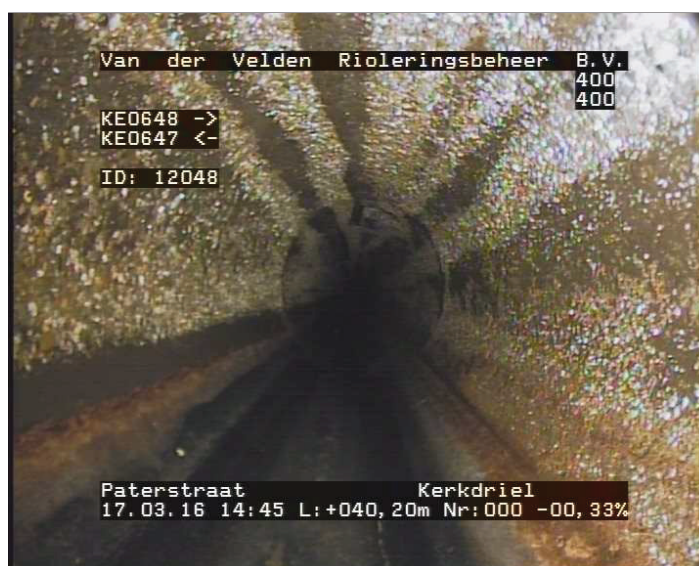
29.90 m1 Foto 031705212: Andere obstakels  
5% < belemmering buisdoorsnede <= 10%  
doekjes hangend aan rubberring afkomstig uit aansluiting!

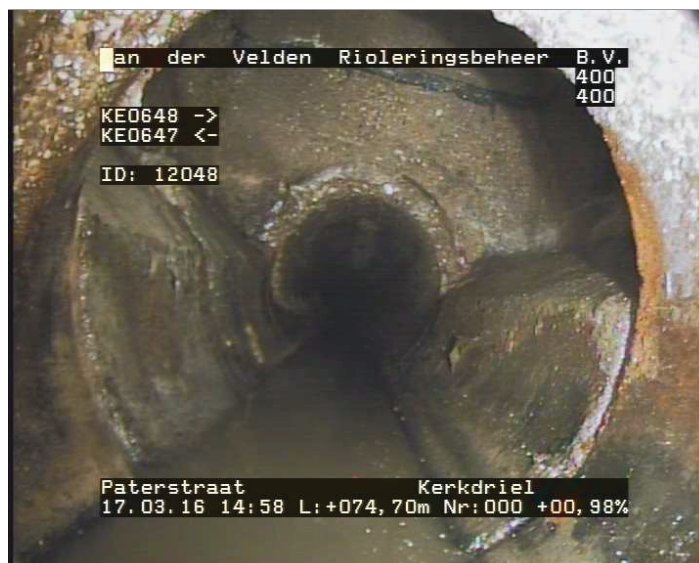
73.00 m1 Foto 031707112: Verplaatste verbinding  
Hoekverdraaiing

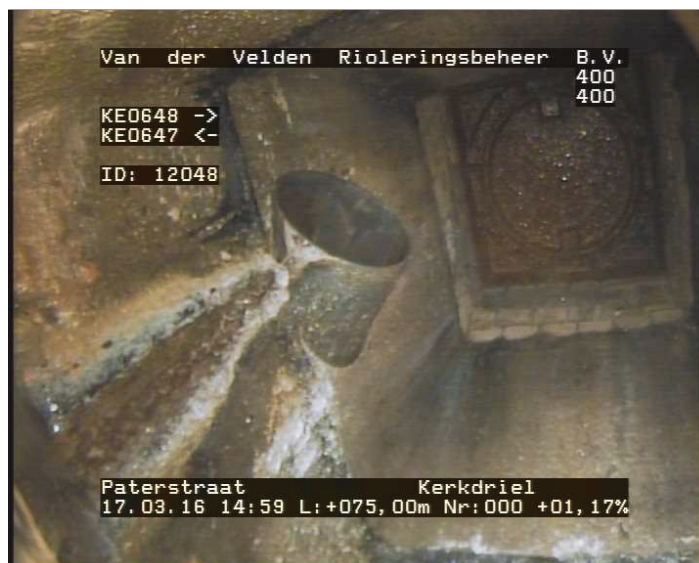
74.90 m1 Foto 031707412: Infiltratie Doorzweten
